KÖZLEKEDÉSBIZTONSÁGI
SZERVEZET

ZÁRÓJELENTÉS

2006-005-6

SÚLYOS VÍZIKÖZLEKEDÉSI BALESET

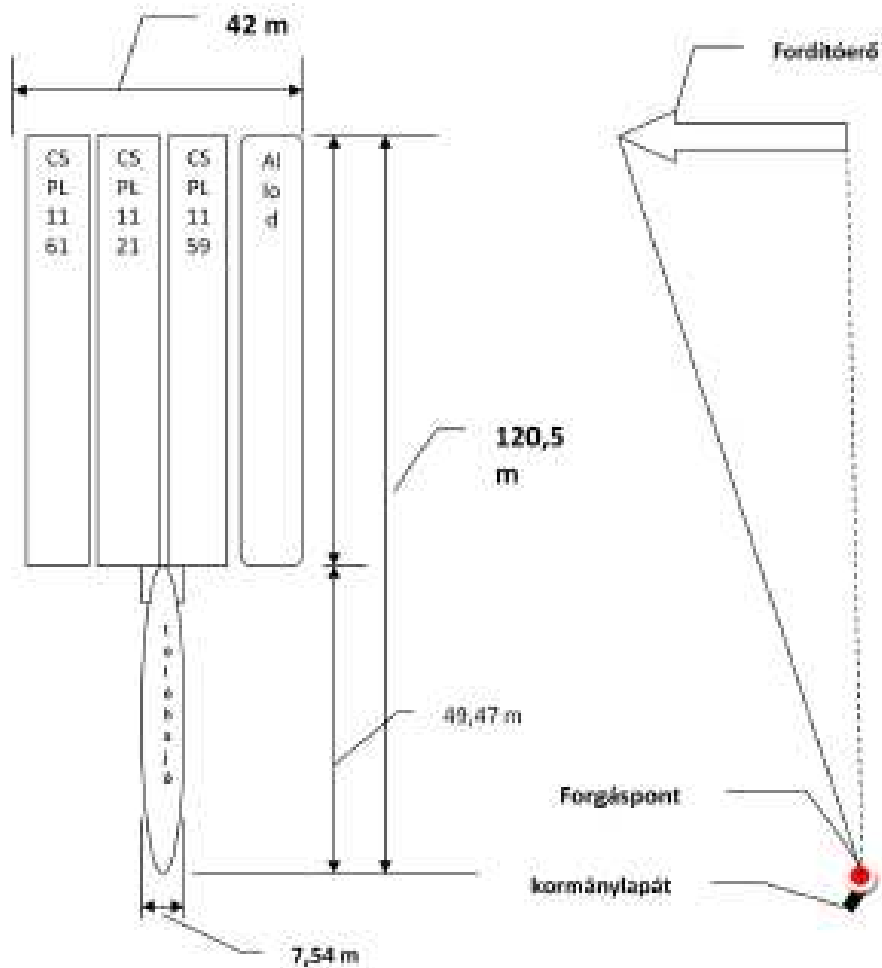
Ábra a csatolásról

A bárkák majdnem a hordképességük határáig voltak megterhelve, de nem voltak túlterhelve, a merülésük nem lépte túl a megengedett legnagyobb értéket. A baleset idején egymás mellé csatolt alakzatot alkottak, melynek hossza így 70,95 m, míg legnagyobb szélessége 42 m volt. Ez az alakzat nem szerepelt az átépítési tervben felsorolt lehetséges alakzatok között, és próbák sem lettek végezve ezzel az alakzattal. Ennek folyományaként a KFF által a próbák során kiadott ideiglenes, illetve az üzembe helyezéskor kiállított végleges okmányban sem szerepelt ez a fajta alakzat. Az átépítés utáni végleges okmányt a hajó 3 nappal az indulása előtt április 14-én kapta meg.

Összehasonlítva a Lágymányosi híd völgyemeneti hídníylásának szélességét, ami 75 méter, a karaván 42 méteres szélességével, megállapítható, hogy amennyiben egyenesen közelítjük meg, és középen maradunk, mindkét oldalt csak 15-15 méter szabad úrszelvény marad. A Lágymányosi híd meghajózásakor viszont a Duna meder kanyarulata miatt fordulva, csavarva kell bemenni a nyílásba. Magas vízállások esetén a pillérek környezetében rendellenes vízmozgások is jelentkeznek, erős keresztirányú áramlások formájában. Ez fordíthatta el a hajót, melyet a parancsnok már nem tudott kikorrigálni. A hajó kormányra vontató hajózásra készült. A vontató hajók teste hosszú, és aránylag keskeny, hogy nagy legyen az iránystabilitásuk, és mivel az általuk vontatott uszályok saját kormányral rendelkeznek, ezért csak saját magát kell elfordítania, csak a hajóra ható erőket kell kikormányoznia. A tolóhajók általában rövidek, hogy az egység fordulékonyasága minél nagyobb legyen, és széles építésűek, hogy a fordítás minél nagyobb erőkaron valósulhasson meg. Kormányának a teljes egységet kell fordítania, így jóval nagyobb erők lépnek fel rajta (Lásd a csatolási ábrákat). A tolóhajókat általában külön hátrameneti kormányokkal is ellátják. Ilyennel a Szombathely motoros nem rendelkezett. A Hajózási Felügyelet nem kért be számításokat a hajó kormányképességére toló üzemmódban, az engedélyezett toható alakzatokat és méreteit a próbáktól tette függővé. Meg kell azt is említeni, hogy rontotta a kormányzás határfokát az is, hogy a hajó merülése a baleset bekövetkezésékor 155 cm volt, míg a bárkáké 220 cm, így a kormány alsó éle durván 70 cm-el magasabban volt, mint a bárkák alja, ami jelentős különbség, hiszen így a kormány a bárkák által keltett örvénylő vízben működik.

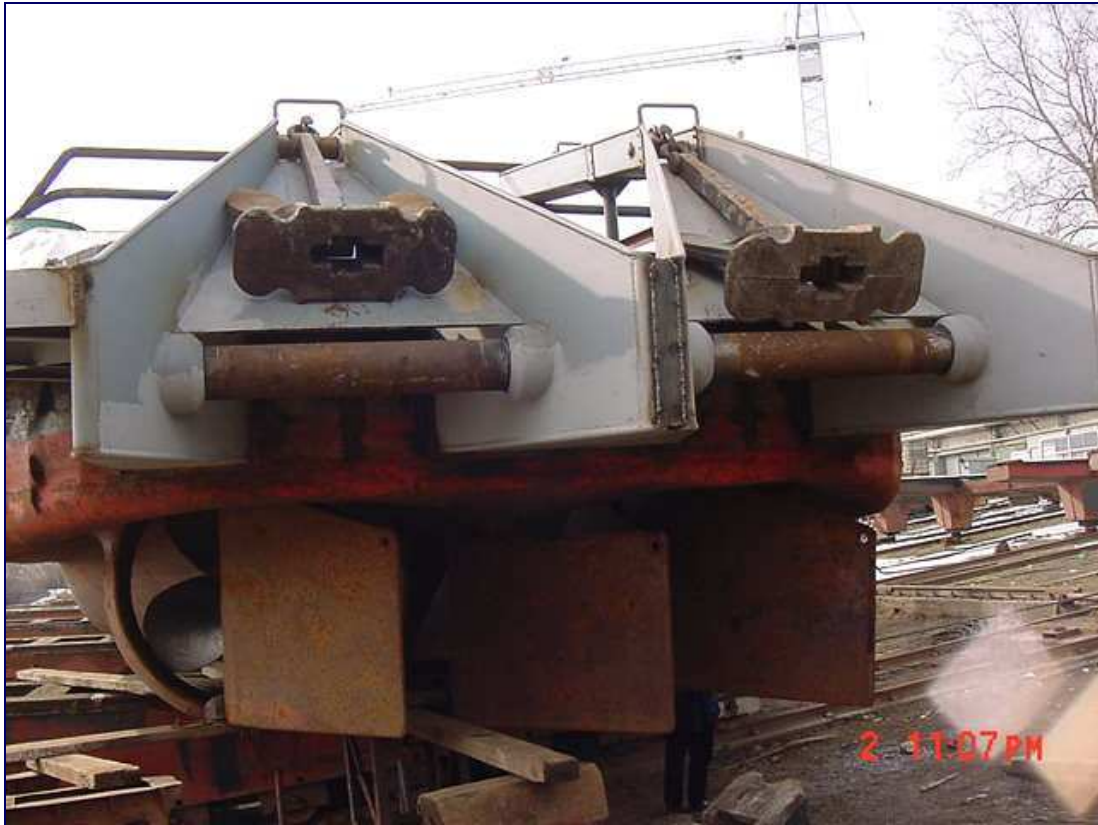
A Szombathely ms. farhorgonyai az átépítés után. A kormányrendszer változatlan

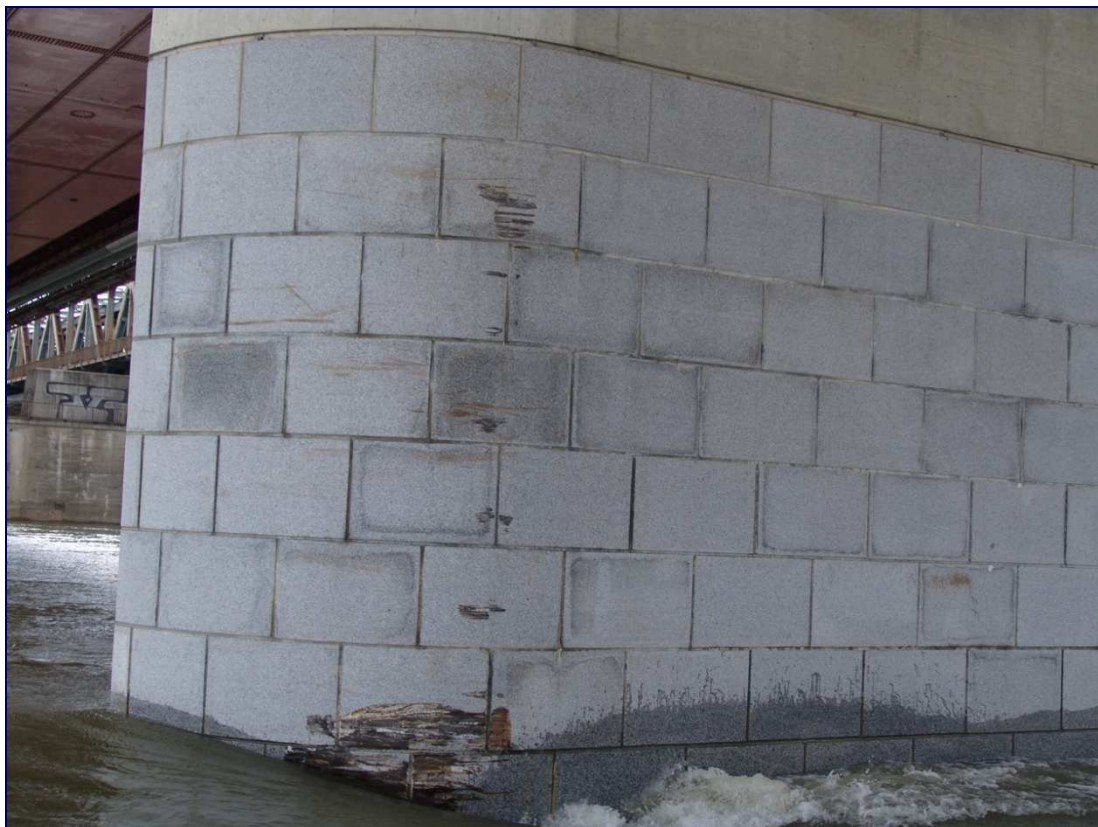
A Lágymányosi híd völgymeneti hídníválásának baloldali pillérén az ütközés nyoma 3 – 4 m hosszban látszott. Egyéb kárt a vizsgálat befejezéséig a Vb-nek nem hoztak tudomására.

Súrolási nyomok a Lágymányosi híd pillérén

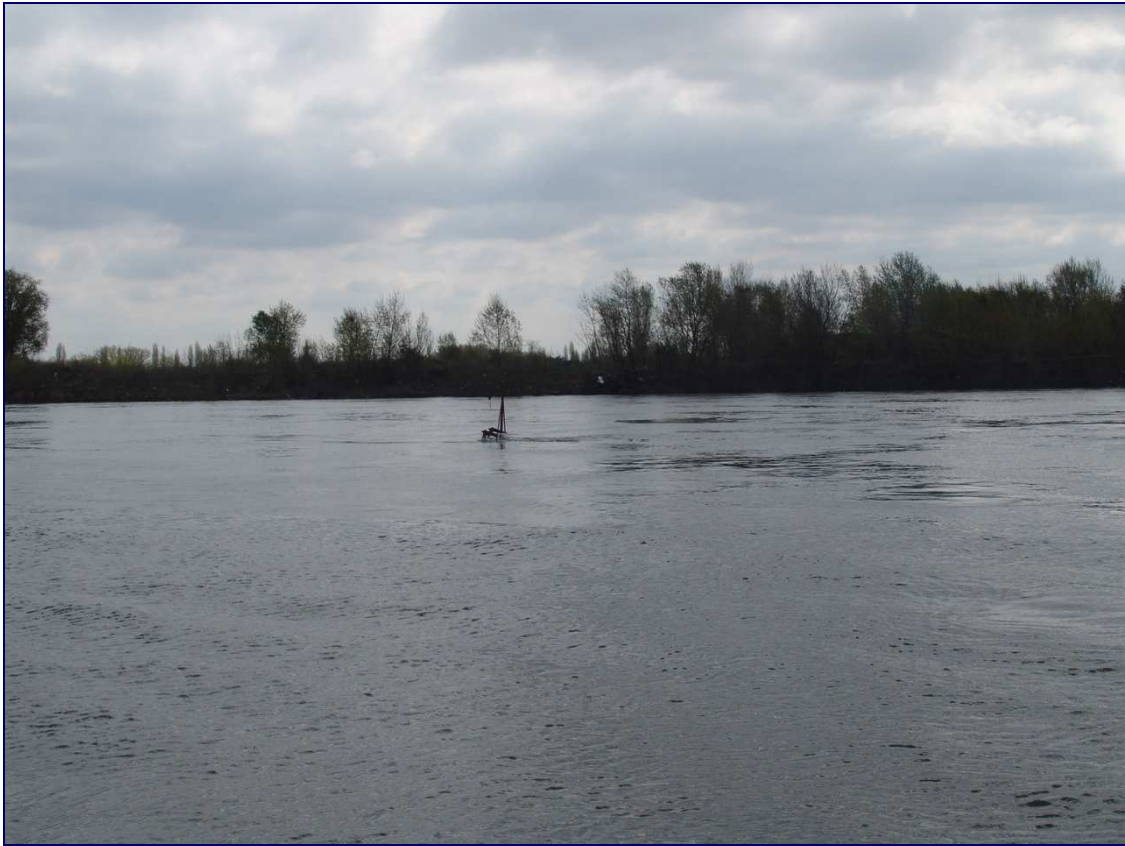
A bárka baloldali medersori részén a farától kb. 10 méternyire mintegy 5 méter hosszban felszakadt, a lékesedés mértéke miatt rakományával együtt elsüllyedt, ennek következtében elektromos berendezései tönkrementek. A rakomány majd a bárka kiemelése után elvontatták az üzemeltető telephelyére, ott a bárkát behegesztéssel úszóképessé tették, majd értékesítették.

Az elsüllyedt CSPL 1161 bárka orrárboca

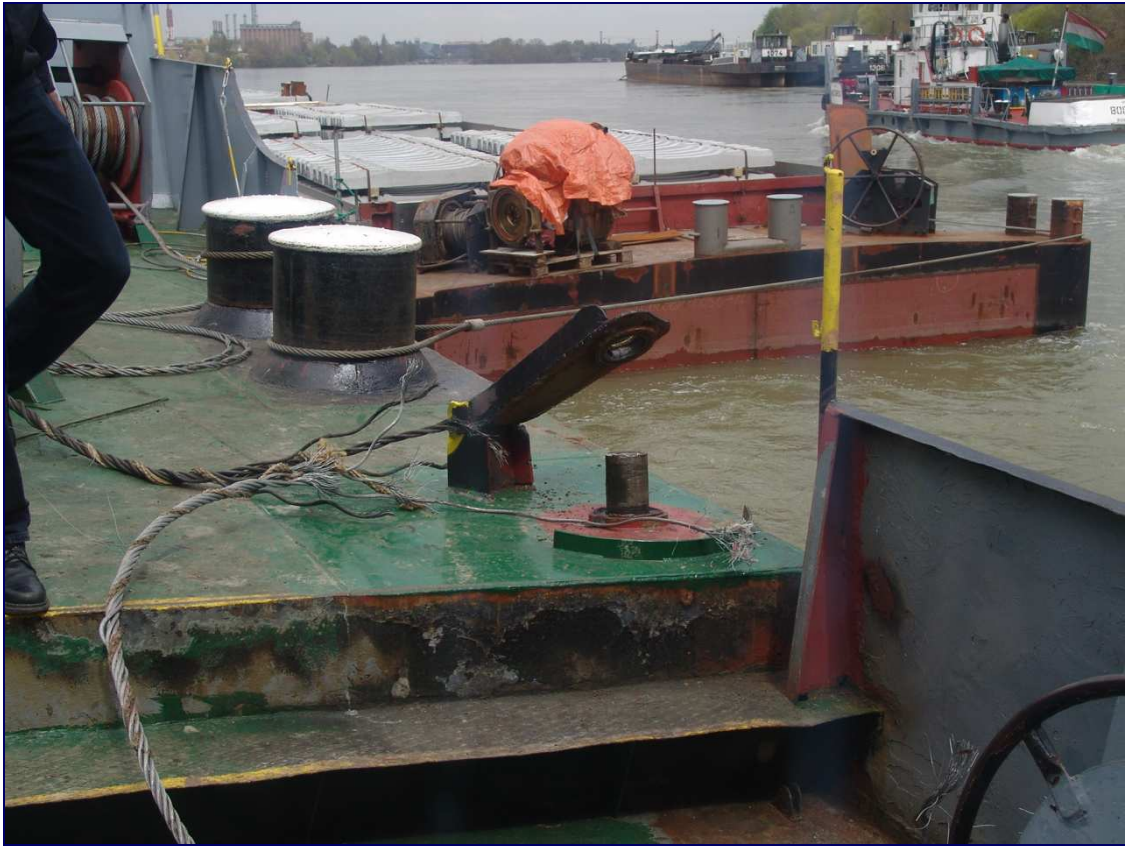
A tolóhajó jobb oldali kötélvezető csigája felszakadt, melynek következtében a csatoló kötélt elpattant, ennek következtében deformálódott a csatolócsörliő gugorája, valamint szintén minimális mértékben a tolótámasz. A hajón a baleset következtében egyéb sérülés nem történt.

A hajón, a parancsnok elmondása a szerint, az ütközés következtében felszakadt a jobboldali kötélterelő csiga. A Vb nem tudta kizárni azt a lehetőséget sem, hogy a terelő görgő már a hídba behajózáskor történt erőltetett forduló idején felszakadt az extra erőhatástól, ezzel megszűnhetett a szoros csatolás a hajó és a tolatmánya között, így a további fordító manőverekre sem reagálhatott megfelelően.

A Szombathely ms. felszakadt kötélvezető csigája

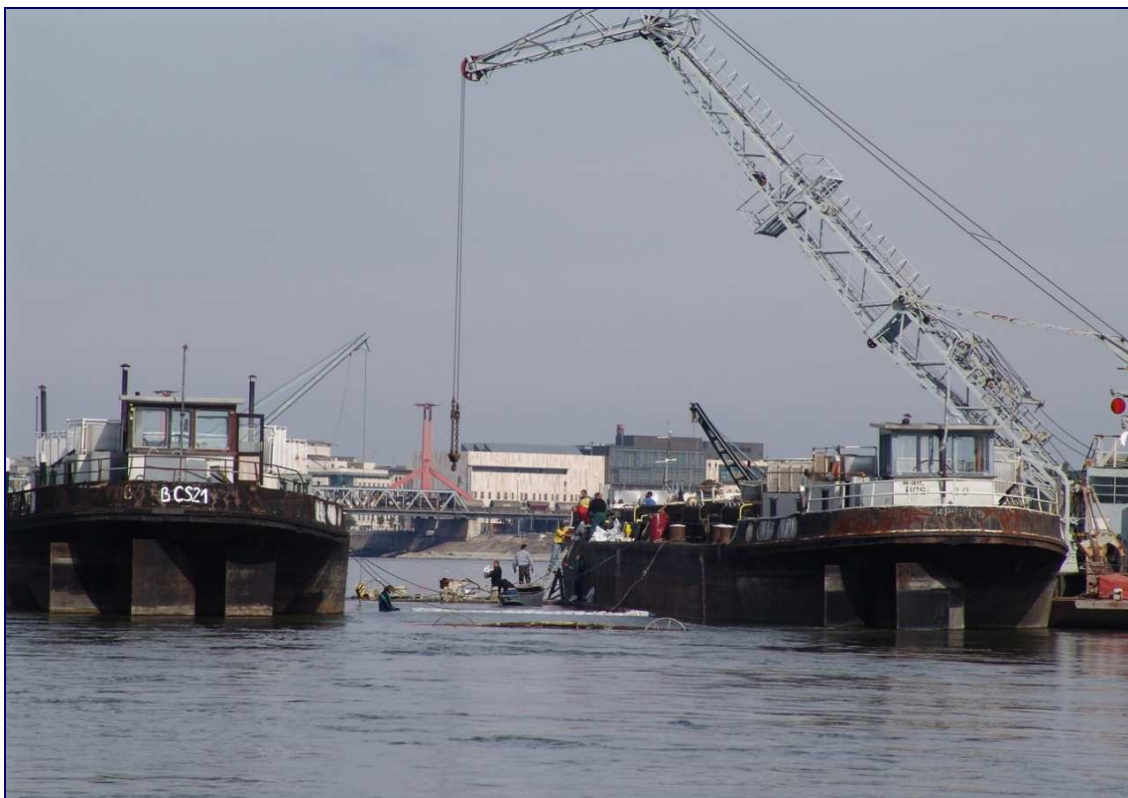
A CSPL1161 bárka a É 47° 27' 8,7", K 19° 03' 31,2" pozícióban, a hajózó út szélén, a Duna 1641,48 fkm magasságában, a bal part élétől kb. 130 méterre süllyedt el. Süllyedés közben hegymenetbe fordult, és a parttal közel párhuzamosan helyezkedett el, míg végleg el nem merült. A keletkezett roncsot az illetékes rendőrhatalóság szakértői vizsgálatra lefoglalta. A helyet a KFF Hajózási hatósága bójával megjelölte, és HSZH-ban korlátozást rendelt el. A roncsból a rakomány kiemelését, majd ezt követően a bárkatest kiemelését az üzemeltető cég elvégezte, és telephelyére vontatta.

A rakomány és az uszály kiemelése 2006. októberben
