# **ZÁRÓJELENTÉS**

**2007-335-4  
LÉGIKÖZLEKEDÉSI BALESET**

**Bugacpusztaháza  
2007. augusztus 2.**

**CORVUS CORONE MK II  
HA-YCAH**

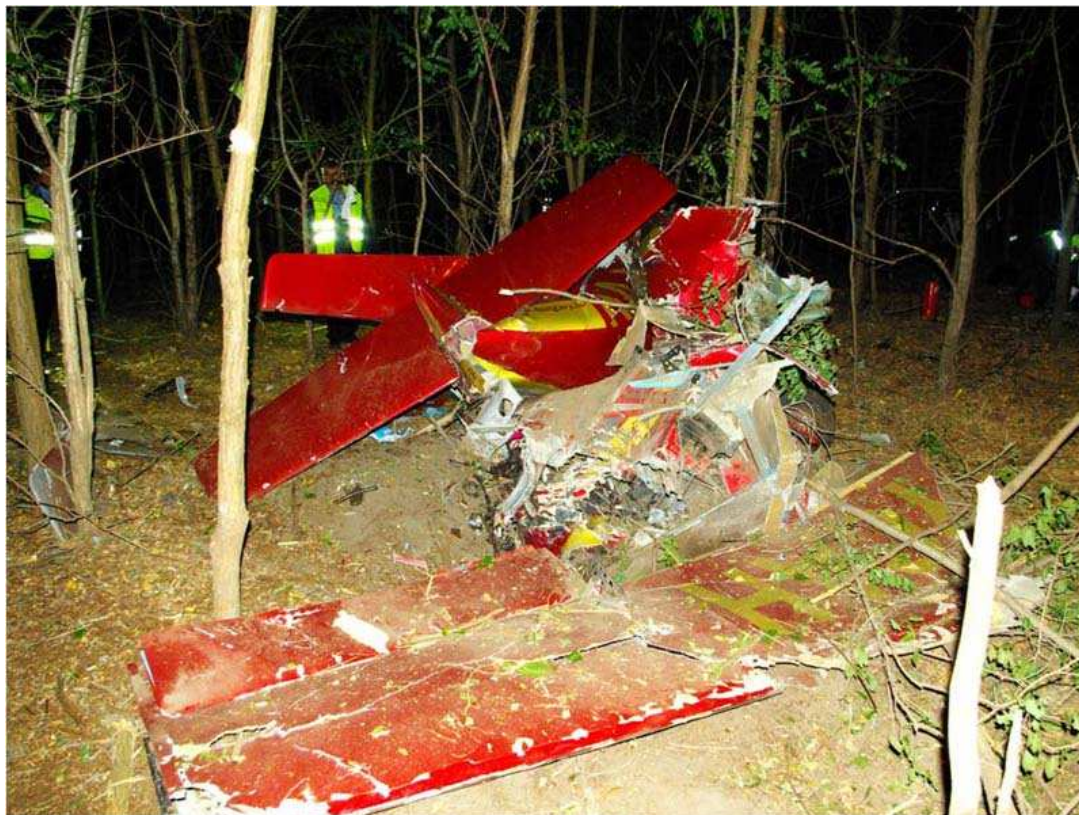
**3. ábra:**

A törzs. A bal szárny töve a roncs-halomban. A magassági kormánylap a roncsalmaz tetején, hátul (félig eltakarja a vízszintes vezérsík).

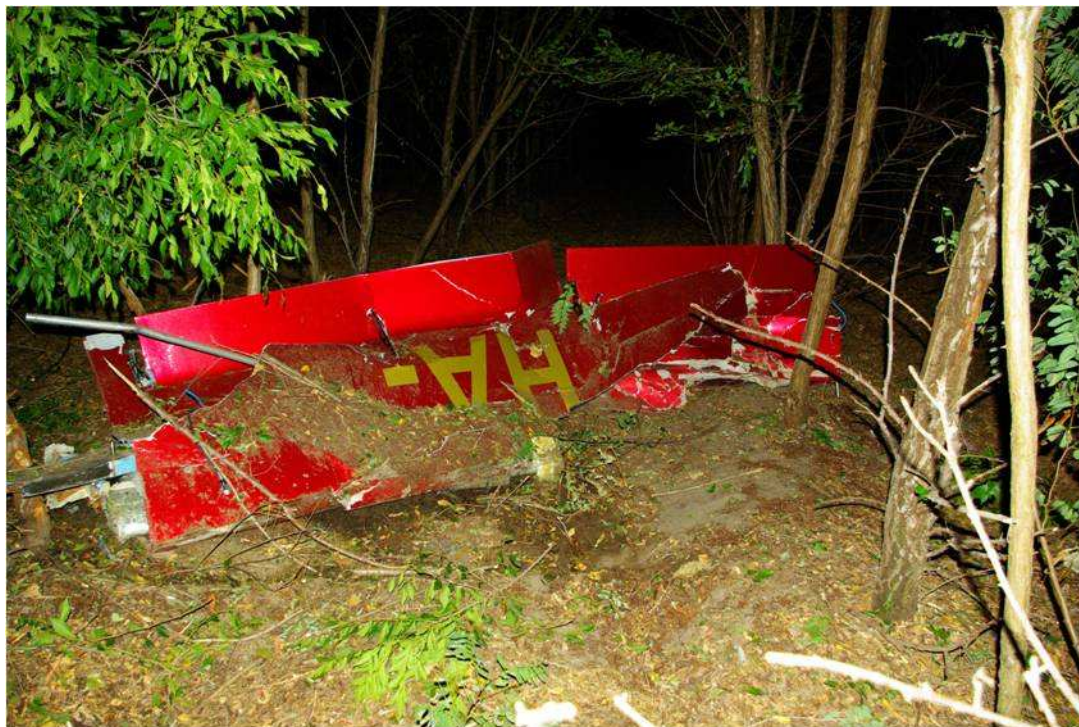
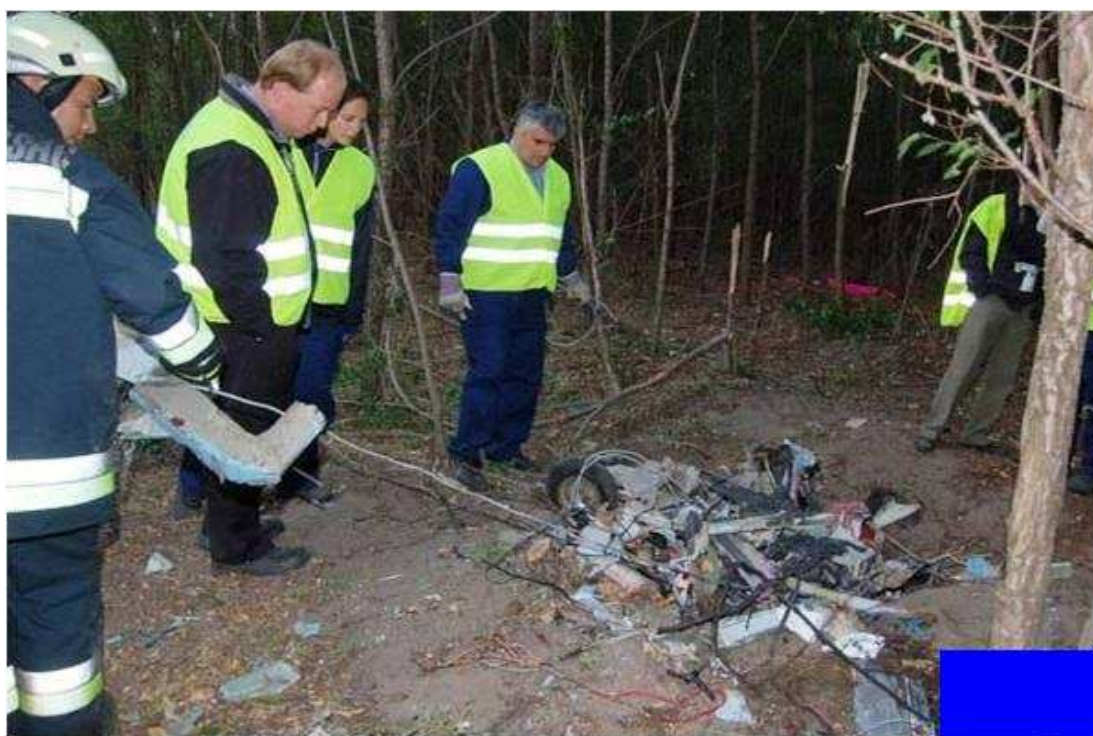
**4. ábra:**

A jobb szárny helyzete a becsapódás után

Fent: A beékelődött szárny. A "H" alatt facsonk. A fa útban volt; a roncs elszállítói vágták ki

Lent: A jobb szárny a roncs felől: halványpiros folt a földön, a fák mögött

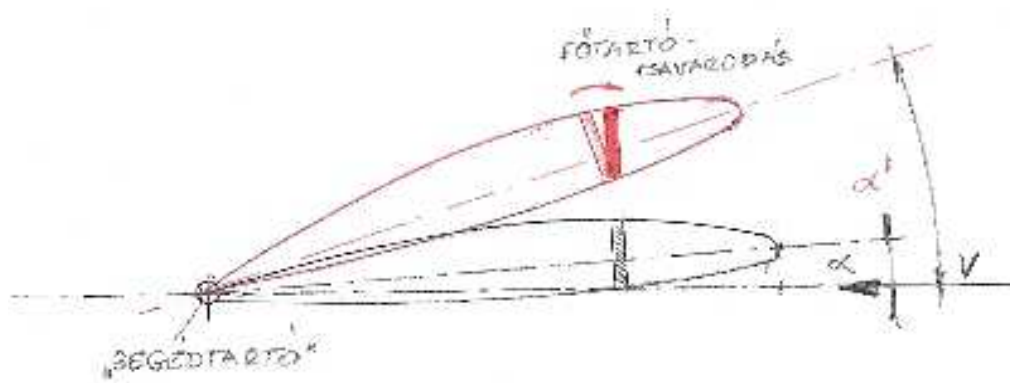
A szárny leválásának egy lehetséges mozzanat-sora

A jobb szárny főtartó ragasztása a szárnyhéjtól elvált, de a segéd tartó-bekötés nem. Ezért a jobbszárny állásszöge abnormálisan megnőtt és orsózó nyomatékot adott

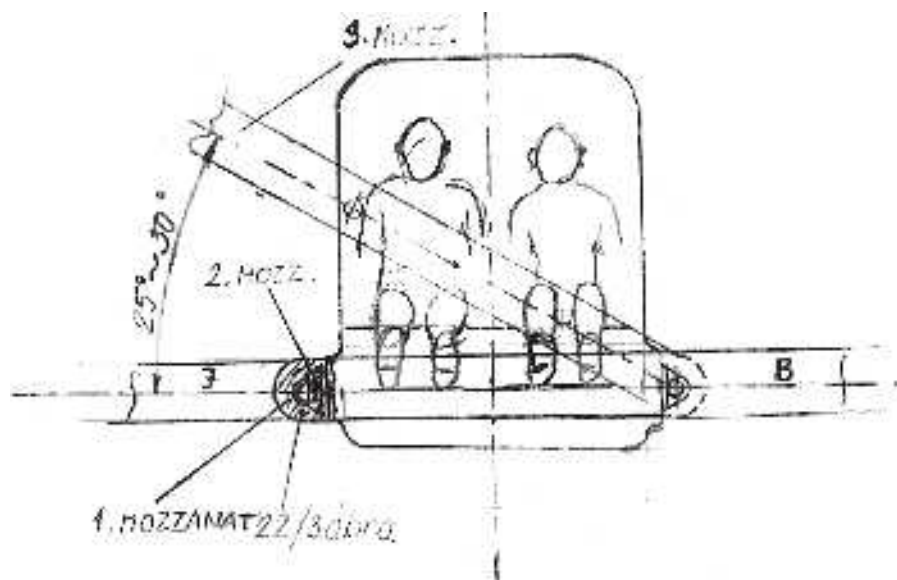
A szárny állásszög-növekedése

A jobb szárny felemelkedése a bal bekötő-csapszeg körül a következő szakaszokban jött létre:

1. mozzanat: A törzs oldalára ragasztott bekötőfülek elnyírják a törzs oldalháját
2. mozzanat: A jobb szárny minden terhelése átadódik a balszárny főtartó-fülnek, amely lenyíródik
3. mozzanat: A jobb szárny főtartó a bal bekötőcsapszeg körül felemelkedik

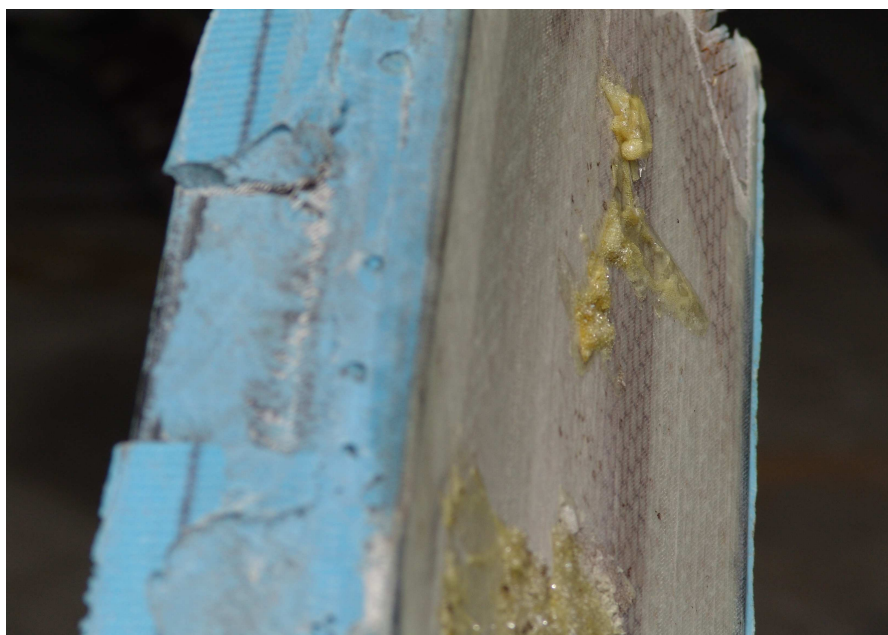
**7. ábra:** A főtartó

A főtartó övéről levált anyag

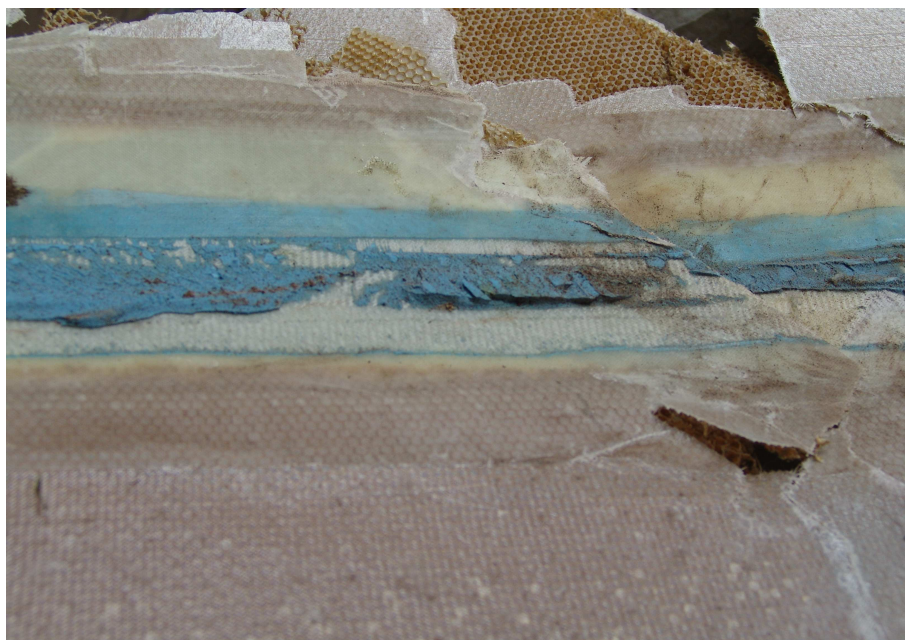
A szárnyhéj belső felülete a levált ragasztóként használt anyaggal (kék színű vastag réteg)

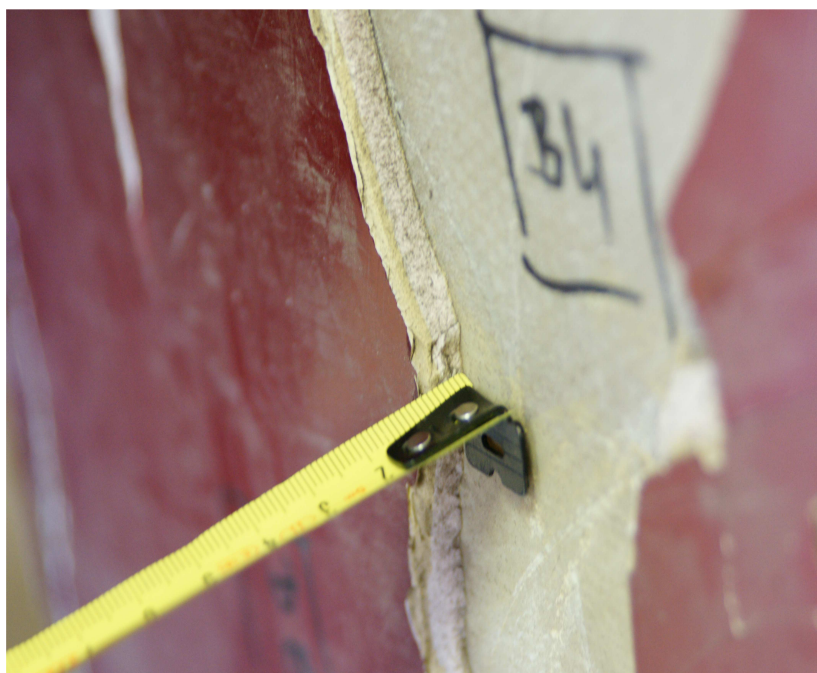
**8. ábra:** Az alaktartás problémái

A torziós orrborítás egy darabja: a kitöltő gitt vastagsága a 8 mm-t eléri

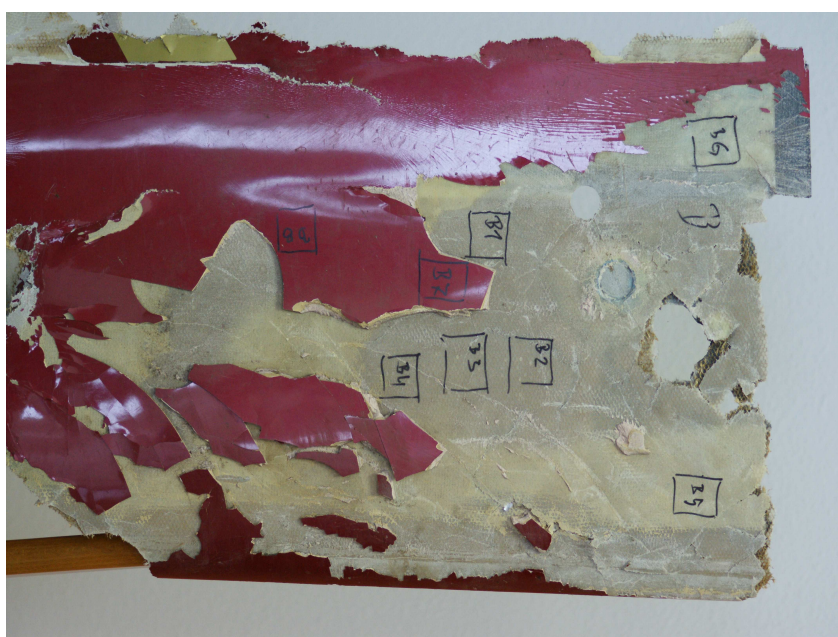
A belépőél a csiszolással és a gittréteggel

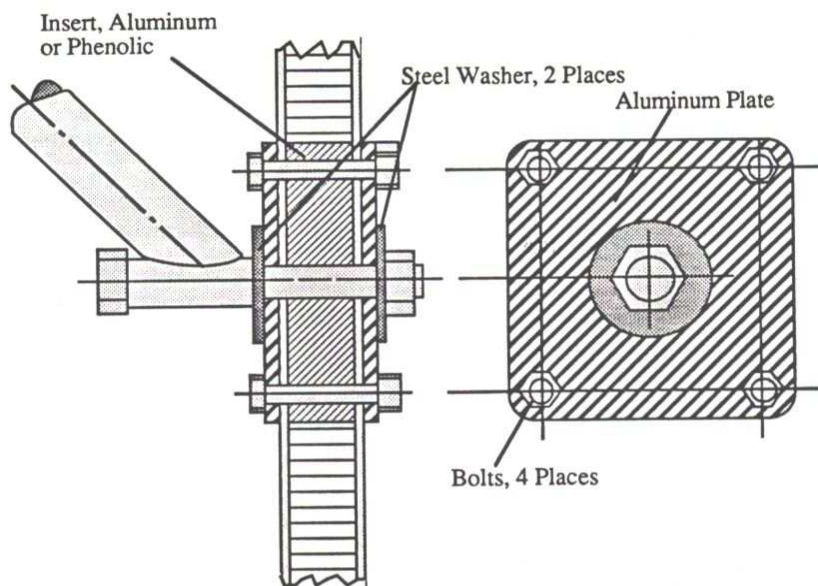
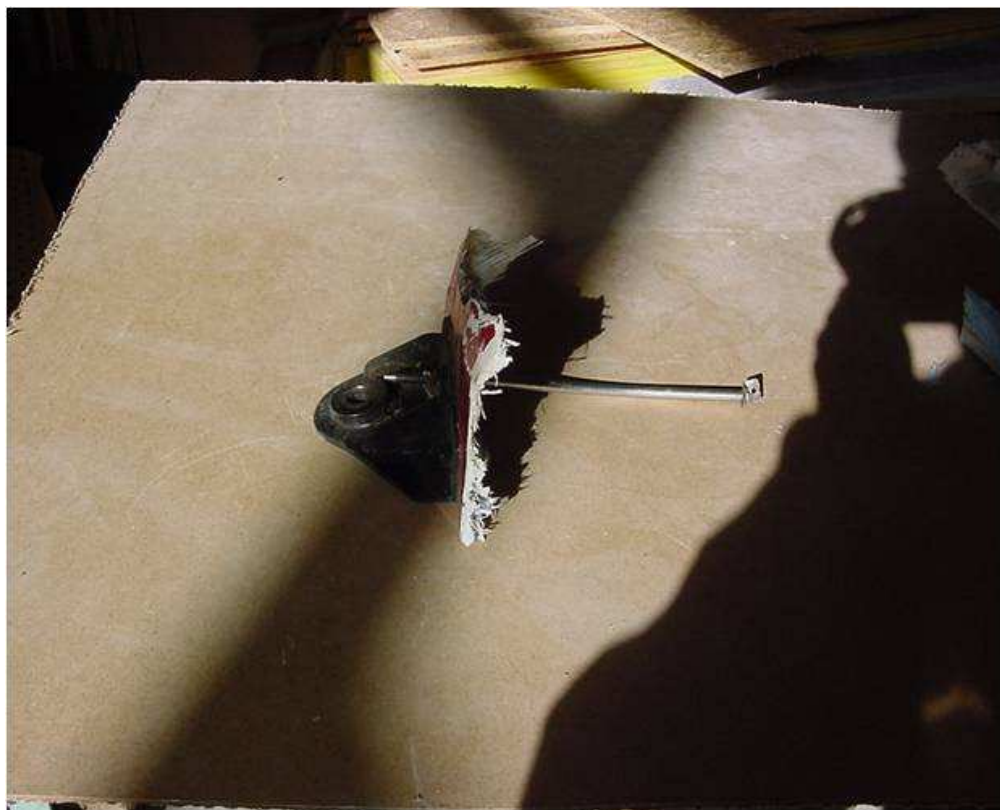
**11. ábra:** Az alkalmazott erőbevezetés

A felső ábra tankönyvi útmutató. Az alsó az MK II egyik főtartó-bekötése.

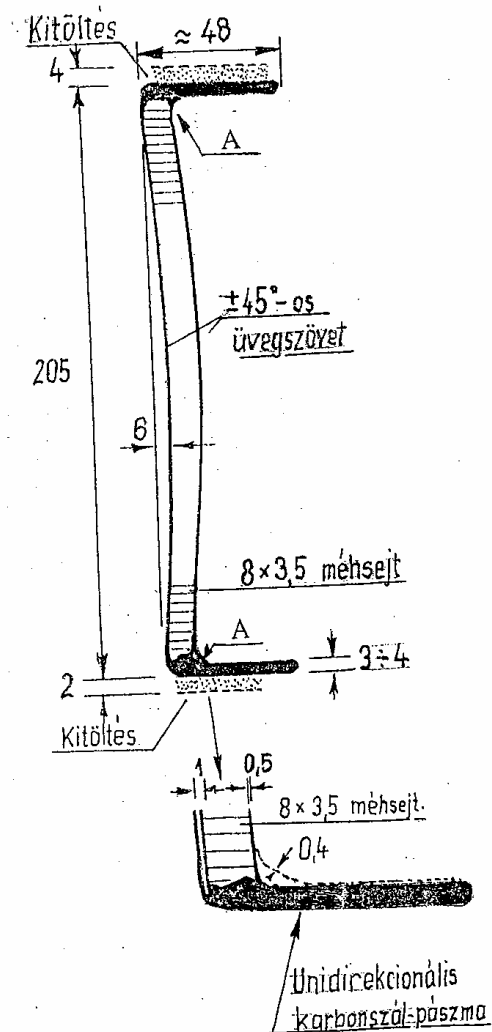
1. Ábra.

A baloldali főtartónak a töréstől kb. 100 mm távolságra kivágott keresztmetszetéről készült felmérési rajz.

Az „A” helyeken a gerinc borító rétege elvált a magrétegtől.

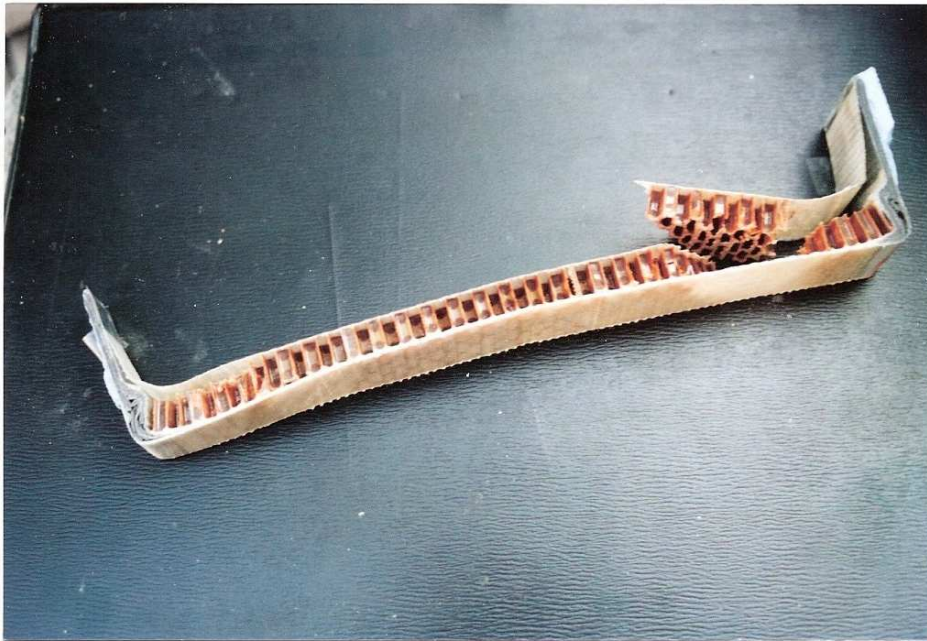
2.ábra.

A bal szárny főtartójából kivágott keresztmetszet képe. Jól látható a gerinc borító rétegének elválása mind a szendvics maganyagától, mind a tartó öveitől. Az öveket alkotó unidirekcionális karbonszál-réteg a gerinchez való csatlakozás helyén begyűrődött.

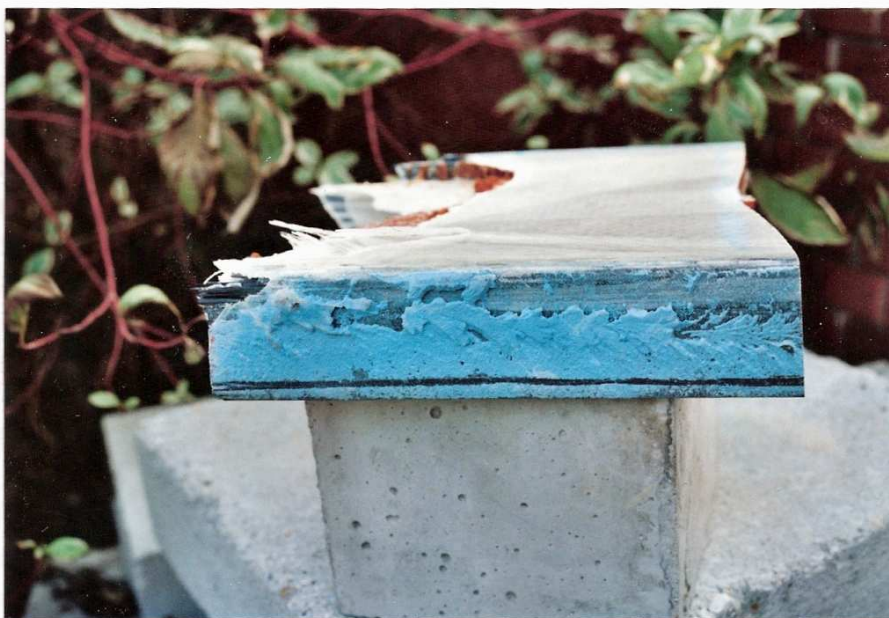
3.ábra.

A bal szárny főtartójának a töréssel szomszédos szakasza a tartó öve felől nézve. A gerincet a szárny héjához kötő gittréteg levált a héjról. Jól láthatók a gitt felkenésének a nyomai is, amiből a réteg nem kellően egyenletes felkenésére is következtetni lehet.

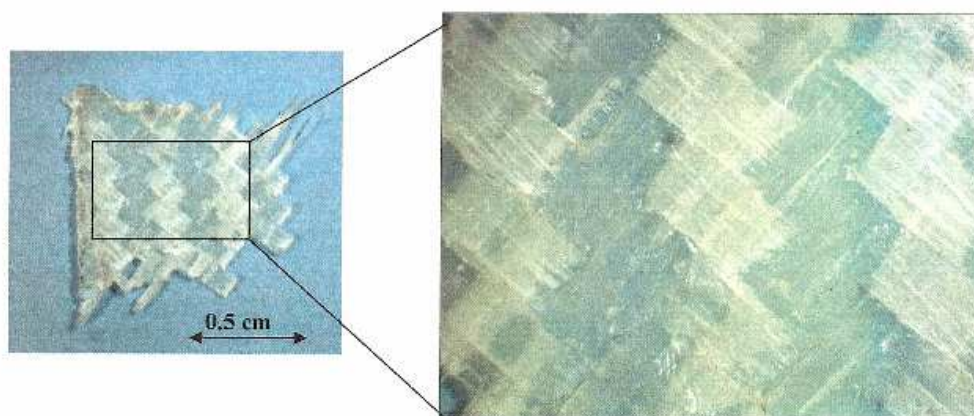
**2. számú fénykép**

Az alkatrész darabok 'B2' és '73' feliratot tartalmazó lapja (1. számú fénykép 'A'-val jelölt részek) többretegű, világosbarna színű, méhsejt cellás szendvicsanyag, alul és fölül fehér színű üvegszövet bevonattal. Az üvegszövet valójában egy szálerősítésű kompozit, amely egy jellegzetes, sávolyszövésű, ~8 µm átmérőjű üvegszálakból álló szövetet és hordozóanyagként epoxi gyantát tartalmaz (2. számú fénykép).

Az üvegszövet egy darabja és kinagyított részlete

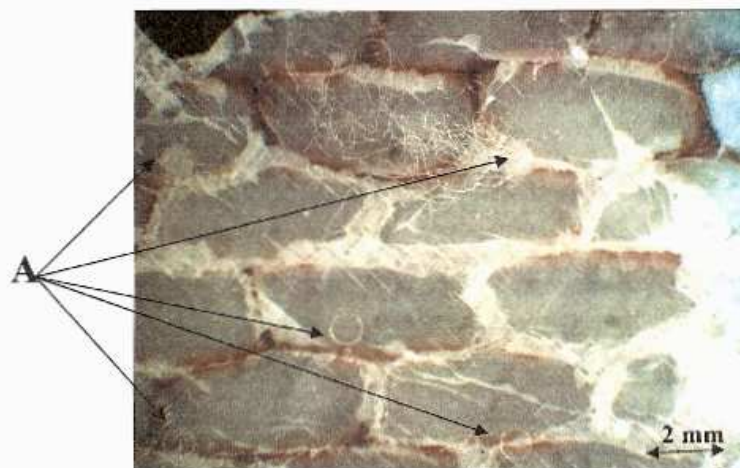
**3. számú fénykép**

Az alkatrész darabok 'B2' és '73' felíratot tartalmazó lapjain, a fehér színű üvegszöveten, ~1x1 cm rácsozatban, ~1 mm átmérőjű, kör alakú lenyomatok láthatók. Néhány kör alakú lenyomat területén, az üvegszövet gyantarétegébe fehér színű szálcsonkók vannak beleragadva (3. számú fénykép). A fehér színű szálcsonkók ~20-25 µm átmérőjű, polipropilén alapanyagú szálakból állnak.

Az üvegszövet felületén lévő kör alakú lenyomatok és a lenyomat területén a gyantarétegbe ragadt polipropilén alapanyagú szálakból álló szálcsonkó (A)

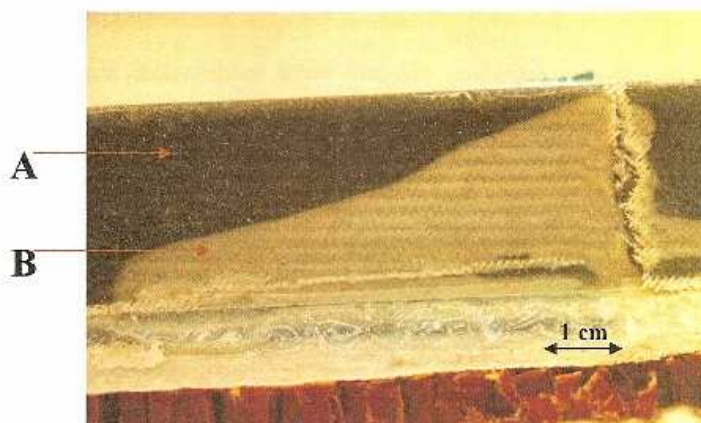
**4. számú fénykép**

Az alkatrész darabok peremrésze (1. számú fénykép 'B'-vel jelölt részek) több rétegű, szénzálás merevítésű. A fekete színű, szénzálás merevítő réteg belső oldalán két fehér, üvegszövet réteg van, amely a fekete szénzálás réteghez rögzítve, azon áttetsző réteget képez. Néhány helyen az üvegszövet rétegek teljesen vagy részben leváltak a fekete szénzálás rétegről. Ezekon a helyeken, a fekete szénzálás rétegen lévő áttetsző réteg fehér színűvé vált, az üvegszövet eredeti, fehér színének megfelelően. (4. számú fénykép).

A szénszálas merevítő réteg és a rajta lévő üvegszövet rétegek áttetsző réteget képezve (A), a szétvált részekben fehér színű réteget képezve (B)

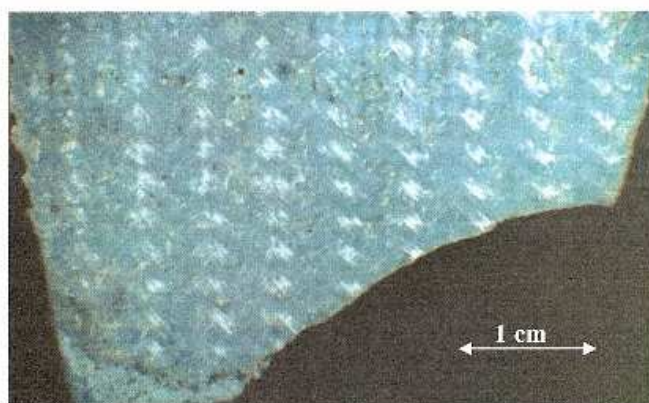
**5. számú fénykép**

Az alkatrész darabok peremrészén, a szénszálas merevítő réteg külső oldalán, egy üvegszövet réteg, majd egy kék színű, habosított epoxi gyantaréteg van. A habosított epoxi gyantaréteg felületén, átlátszó epoxi gyantaréteg van. Az átlátszó gyantaréteg felületén, jellegzetes mintázatú, szövött textilstruktúra lenyomata látható, amely sávolszövésű, szövött textíliától származik. (5. számú fénykép).

Az epoxi gyantaréteg felületén lévő szövött textilstruktúra lenyomata

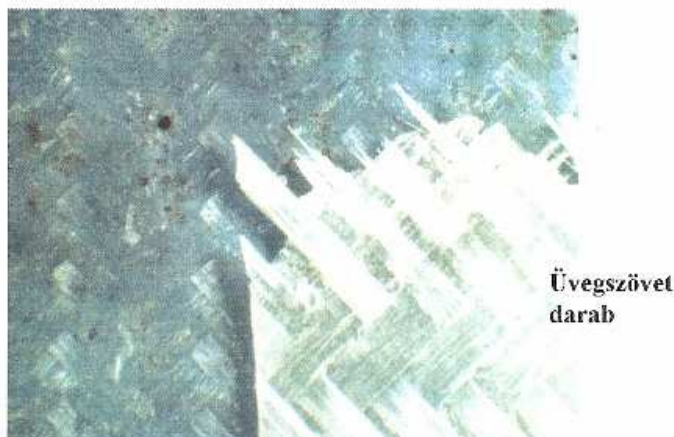
**6. számú fénykép**

A lenyomat mikroszkópi képe alapján, mintázata megegyezik a méhsejt cellás szendvicsanyagot burkoló üvegszövet, sávolyszövésű szövetszerkezetével (6. számú fénykép).

Az epoxi gyantaréteg felületén lévő szövött textilstruktúra lenyomatának egy részlete és egy ráhelyezett üvegszövet darab

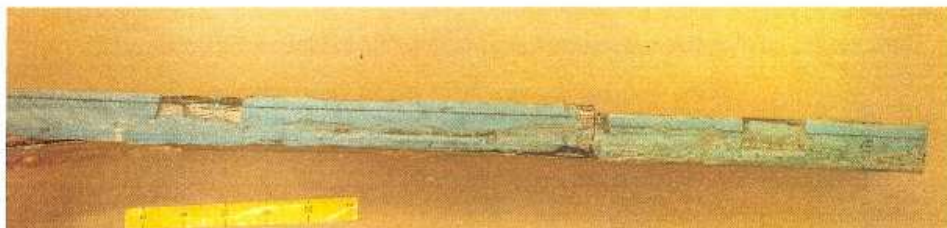
**7. számú fénykép**

A '73' feliratú alkatrész darab 'A' jelzésű peremén kívül, az alkatrész darab teljes hosszúságában ~2mm szélességű, a perem élével párhuzamosan haladó csíkban, fekete színű anyagmaradvány látható. (7. számú fénykép).

A '73' feliratú alkatrészdarab 'A' jelzésű peremének külső oldala

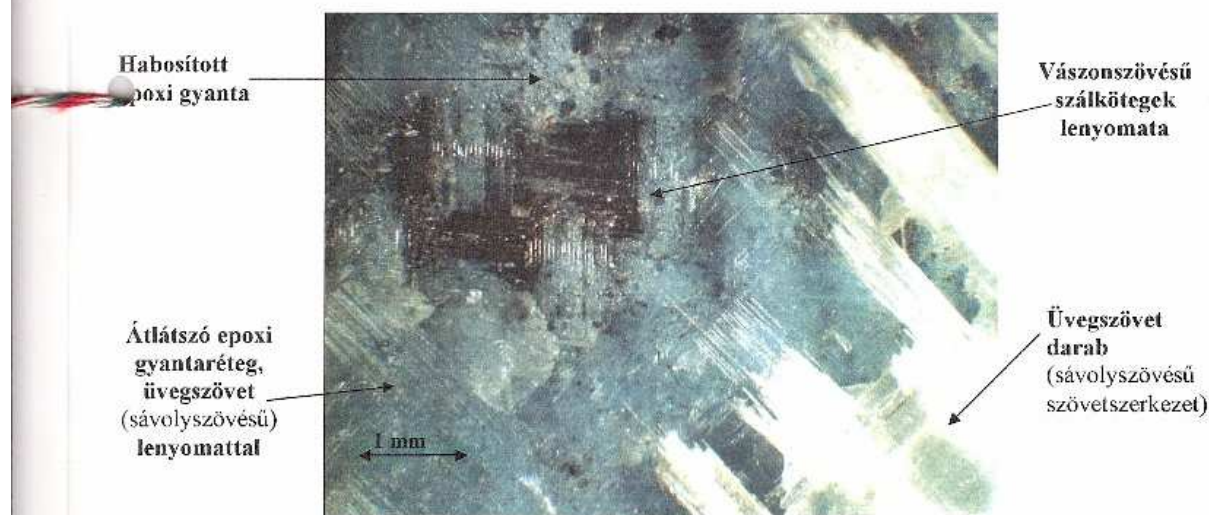
8. számú fénykép

A fekete színű anyagmaradvány, a kék színű, habosított epoxi gyantaréteg és az üvegszövet szövetszerkezetével megegyező (sávolyszövésű) lenyomatot tartalmazó, átlátszó gyantaréteg között helyezkedik el. A fekete színű anyagmaradvány jellegzetes, vászonszövésű, ~25 µm átmérőjű szálakból álló szálkötegek lenyomatára van felkenődve (8. számú fénykép). Mikroszkópi képük alapján a lenyomatok (sávoly-, illetve vászonszövésű) szövetszerkezete eltérő. A felkenődött fekete színű anyagmaradvány mikro-mennyisége miatt, kémiai összetétele nem meghatározható.

A ~25 µm átmérőjű szálakból álló szálkötegek lenyomatára felkenődött fekete színű anyagmaradvány és egy ráhelyezett üvegszövet darab
