ÉSZREVÉTELEK A KÖZLEKEDÉSBIZTONSÁGI SZERVEZET

ZÁRÓJELENTÉS-TERVEZETÉRE

LÉGIKÖZLEKEDÉSI BALESET

CORVUS CORONE MK II

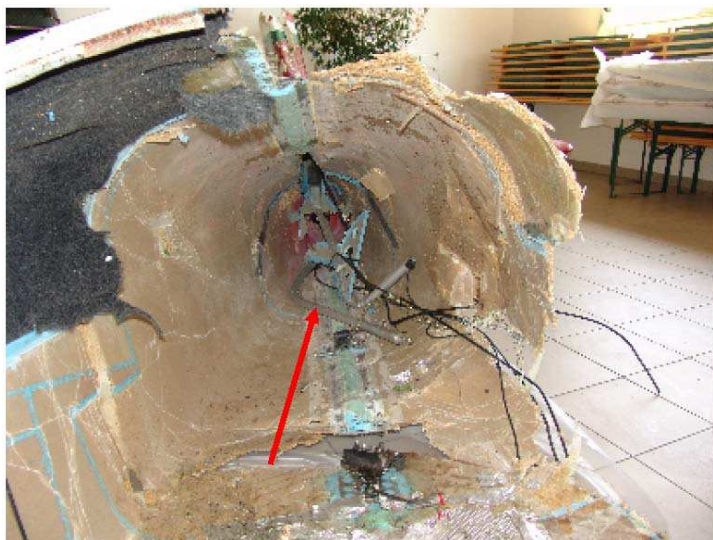
A VB figyelmen kívül hagyta azt a tényt, amelyet fényképek is bizonyítanak, hogy a magassági kormányrendszer tolorúdjai **kihajlási igénybevételből** eredő mechanikai deformáció következtében károsodtak. Az 1 / a és b számú ábrák mellékelt fényképeken, mely 2007. augusztus 6-án készült a jakabszállási hangárszemle napján láthatók a deformációk, és a tolorudak harmonikaszerű gyűrődései. Ilyen mértékű kihajlás és az azzal együtt járó **harmonikaszerű meggyűrődés** még a kormányrendszer repülés közbeni

1/a – A hátsó tolórúd kihajlása

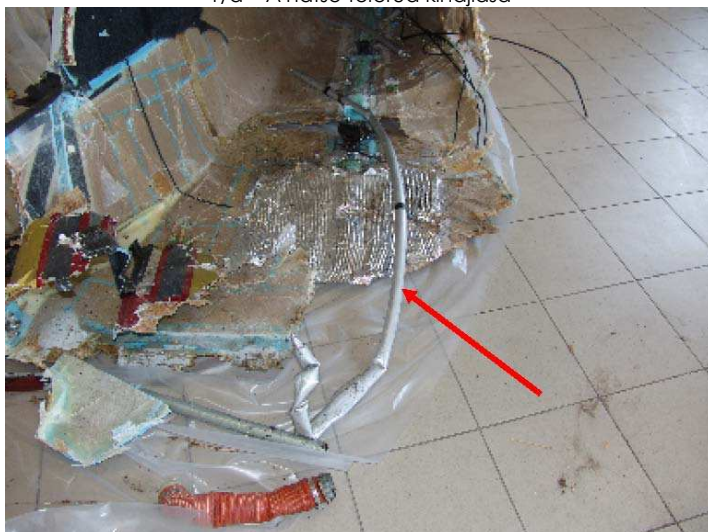
1/b Az első tolórúd kihajlása

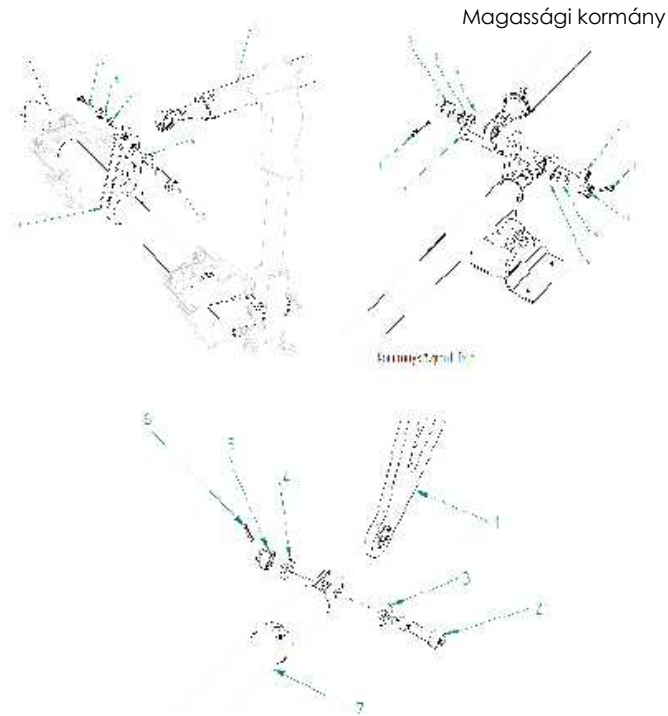
2-es számú ábra – A magassági tolórúd rendszer mechanikája

10. A **meggyűrődés alapvető feltétele** a rudazat axiális irányú terheltsége. Jelen esetben a kormány bekötések végeit két csuklós megtámasztásnak kell tekinteni, így Euler rugalmas és Tetmayer képlékeny kihajlási feltételek értelmében a becsapódás pillanatában a rendszernek mechanikailag egyben kellett lennie. A **becsapódás hatására** a vízszintes vezérsík tehetetlenségénél fogva a talaj felé haladt. A törzs összerogyott, a **hirtelen megnőtt tengely irányú erő** okozta a rudazat tönkremenetelét, aminek hatására a gyűrődéssel ellentétesen hátrafelé ébredő **reakció erő** a megtámasztott bekötést kiszakította a magassági kormánylapból. **Abban az esetben, ha már a levegőben elkezdődött volna a magassági kormány elvesztése a kormányrúd kihajlása és gyűrődése nem történt volna meg.**

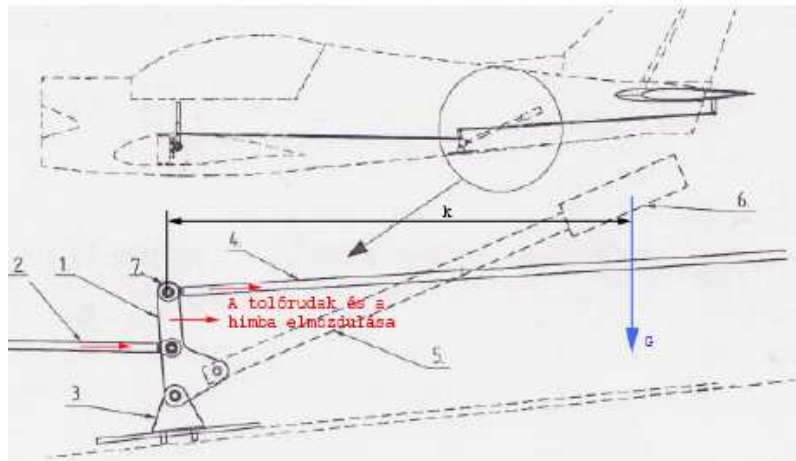
3-as számú ábra – Az Mk I változaton kísérleti jelleggel alkalmazott „flatter-súly”

Ez a megoldás kizárólag az Mk I első prototípusán volt csak alkalmazva rövid ideig.

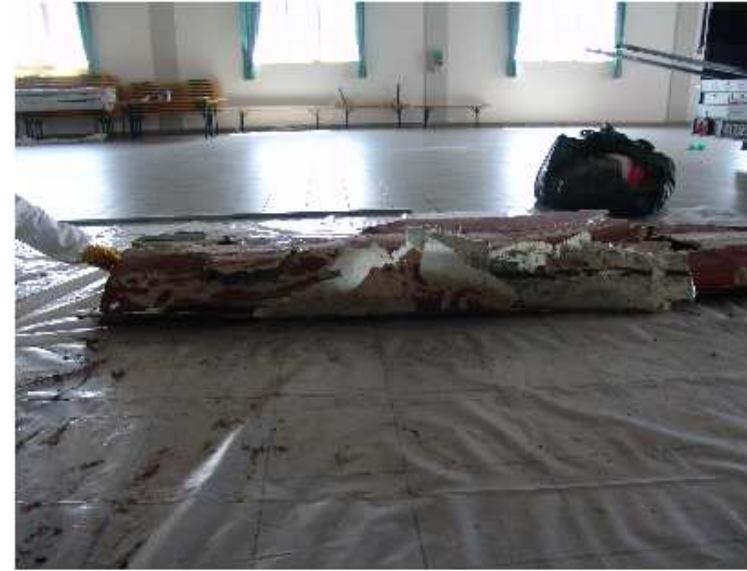
Ez a **feltételezés alapvetően ellentmond annak a ténynek**, hogy a két félszárny törési struktúrája azonos. Ha a VB állítása igaz lenne teljesen másképpen tört volna el a jobb félszárny, ez objektív bizonyító tényező, melyet a már előzőekben említett jakabszállási hangárszemle fényképei is bizonyítanak, 4-es és 5-ös számú fotók.

4-es számú ábra – A sérült balszárny

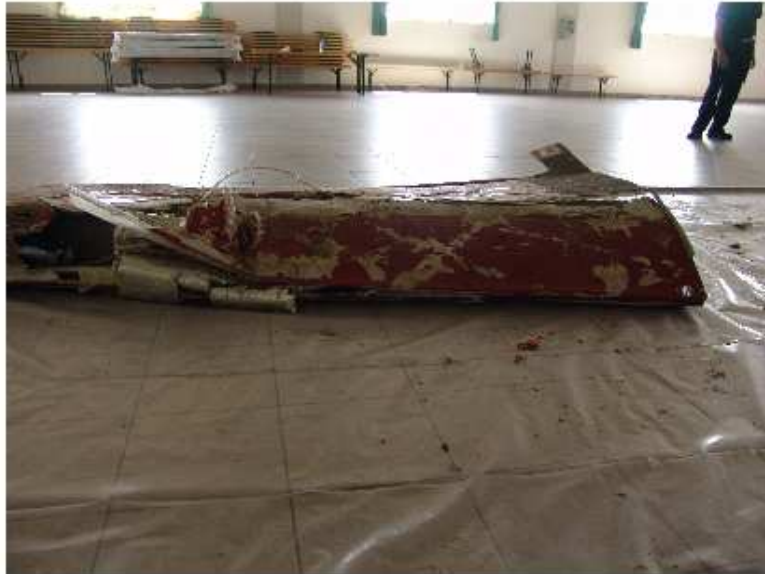
5-ös számú ábra – A sérült jobb szárny

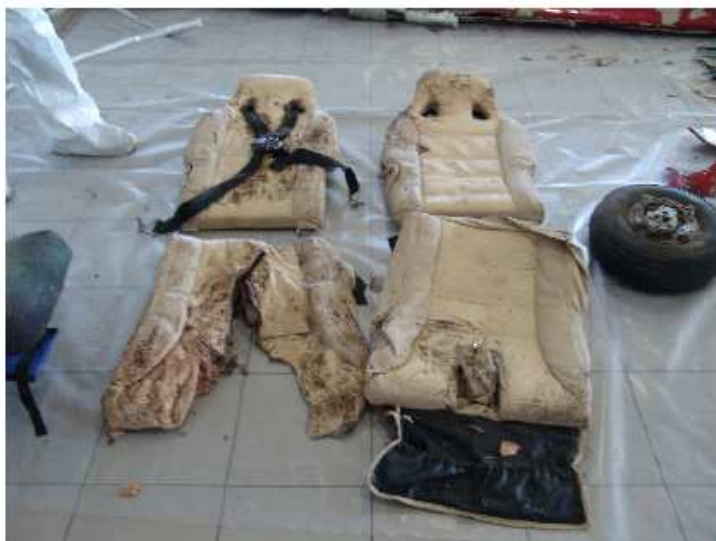
8-as ábra – Az üléskárpitok állapota, jól látható a vágási nyom

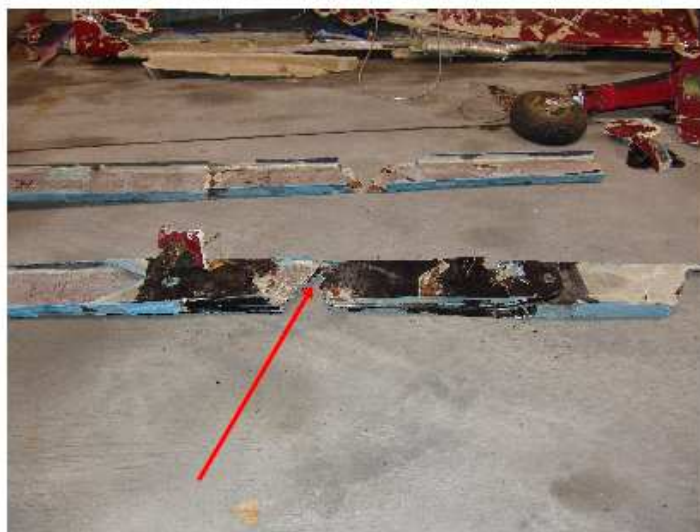
9-es ábra – A főtartó sérülése

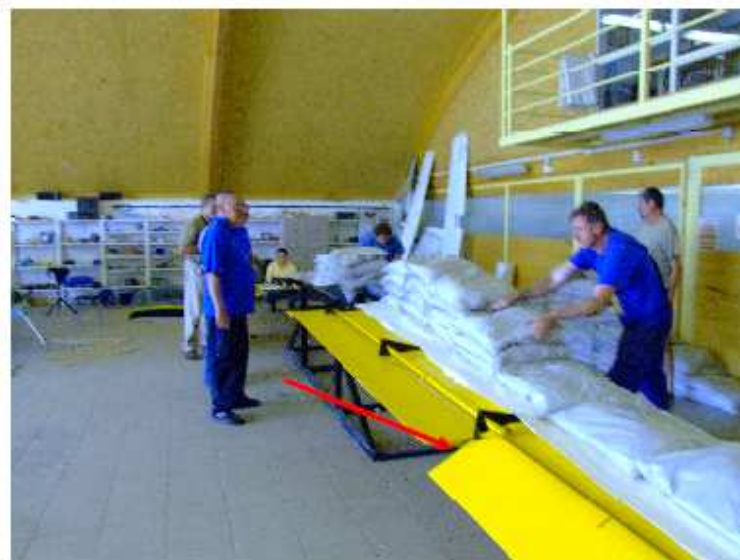
Az 10 / a számú ábra igazolja azt, hogy a szárny szerkezeti bevizsgálásakor a PLH felügyelőinek jelenlétében **a csűrő és a fékszárny rajta volt a szárnyon**, azt globálisan együtt terheltük és a 10 / b ábra azt is bizonyítja, hogy végeztünk olyan terhelési kísérletet az Mk II kifejlesztése során, mikor a törzs-szárny együttes hatását vizsgáltuk, festetlen prepreg szárnyal terhelési kísérlet alkalmával. Itt kívánjuk megjegyezni, hogy a 10 / b felvételen már a társaság jelenlegi **főmérnöke xxxxxxx xxxxxx** látható, aki az **Mk II terhelési tesztjeit felügyelte**.

10 / a számú ábra – A szárny bevizsgálása mechanizációkkal a PLH jelenlétében

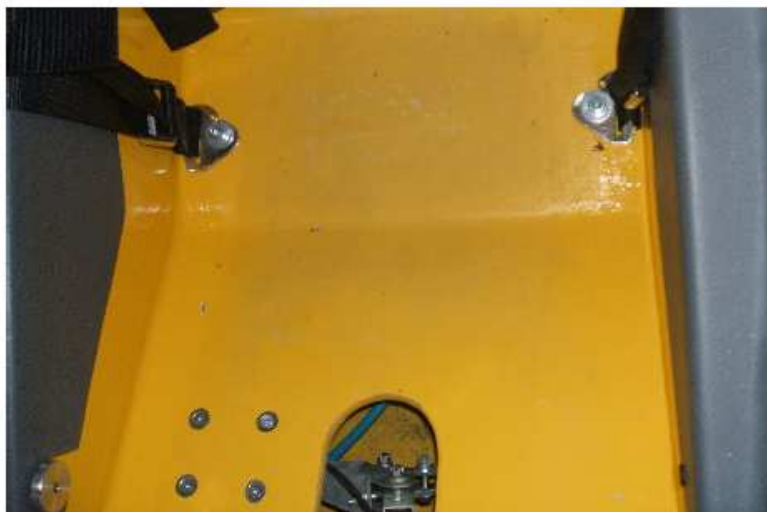
A repülőgép kialakítása olyan, hogy az ülések a padló részei és azokon található egy forgási csomópont, ami körül a háttámla forgatható. A biztonsági övek a sárkányhoz kerültek felerősítésre, ezek konstrukciós kialakítását a 11-es fotó mutatja.

11-es számú ábra – Biztonsági öv bekötése

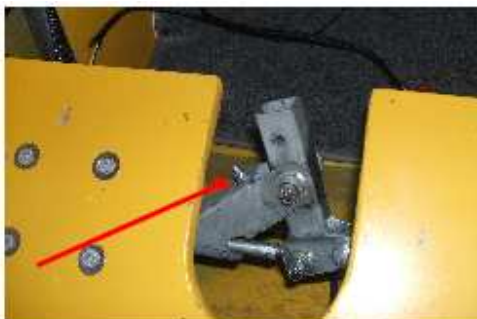
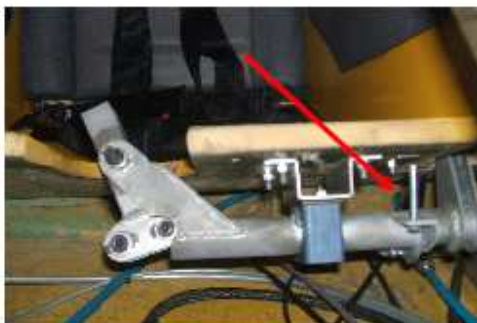
Az LTF-UL 675 számú szabály előírja, hogy a kormányberendezéseket ütközőkkel kell ellátni. A 13/a és 13/b ábrák nem tanúsítják a botkormány mozdításának független behatároltságát.

13 / a számú ábra – Ütközők (csűrő kormány)

13 / b számú ábra – Ütközők (magassági kormány)

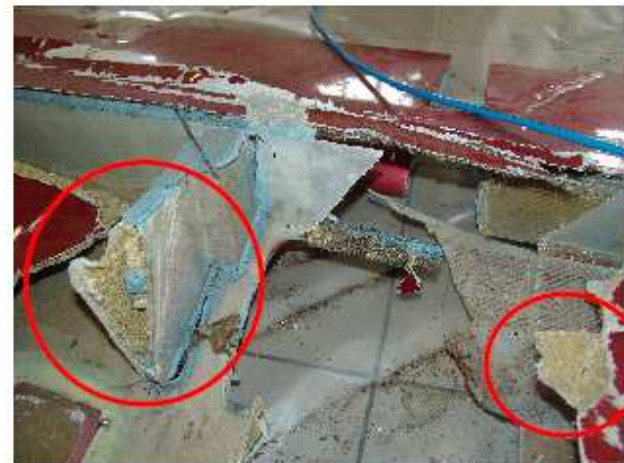
48. Így ha a kompozit szerkezetet a normális, szálirányú terhelések helyett egy lefejtő irányú terheléssel helyettesítjük, az szétválhat. Ilyen terhelések jönnek létre például a belépőél dinamikus túlterhelése során (becsapódás). A szárny kompozit szerkezete egyértelműen nem ilyen értelmű erők felvételére hivatott. Több fénykép is bizonyítja a szerkezet stabilitását ahol a létrejött terhelés a méhsejt cellák széttépését okozta, ami bizonyítja az ellenkező értelmű terhelést, 16-os számú ábra.

16-os számú ábra – Méhsejtek szakadása

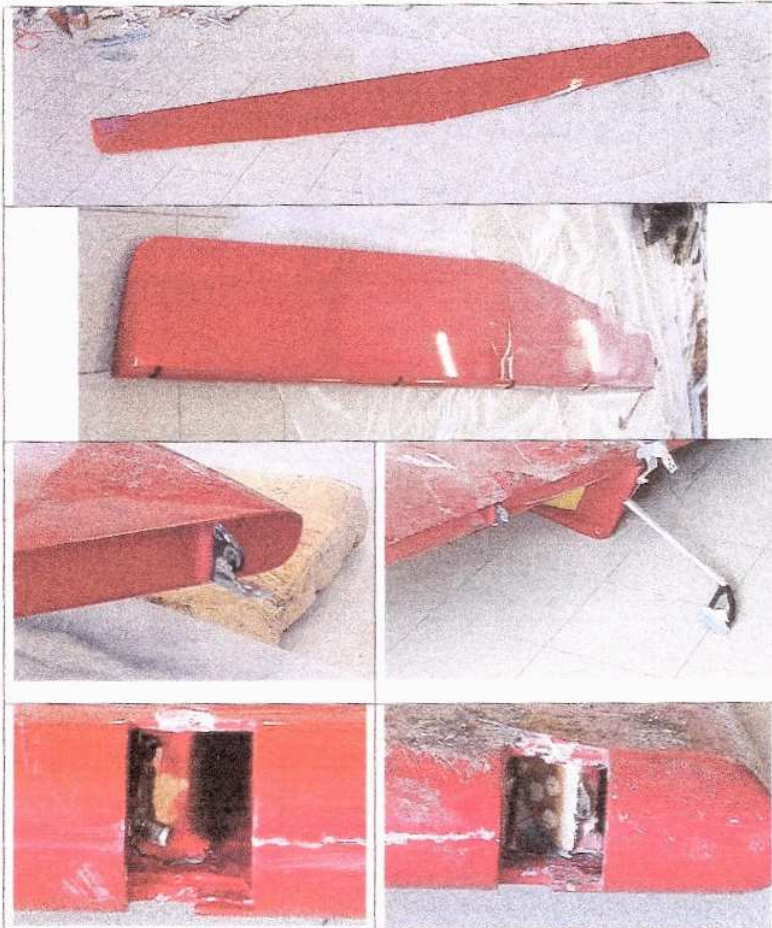
3.sz. melléklet

Az összesen öt forgási csomópontot csak külső erő szakíthatja ki, mivel a tolórúdon látható működtető himba beragasztása az ötöd akkora felülettel hamarabb kiszakadt volna, ha a leszakító erő a becsapódáskor a tolórúdon keresztül a himbán keresztül fejti ki a hatását. Ekkor a működtető himba kiszakad, de a kormánylap a forgási csomópontokon marad, és hasonlóan sérül mint az oldalkormány. A becsapódáskor a harmonika szertien összegyűrődött törzs a magassági kormány tolórúdját is összegyűrte.

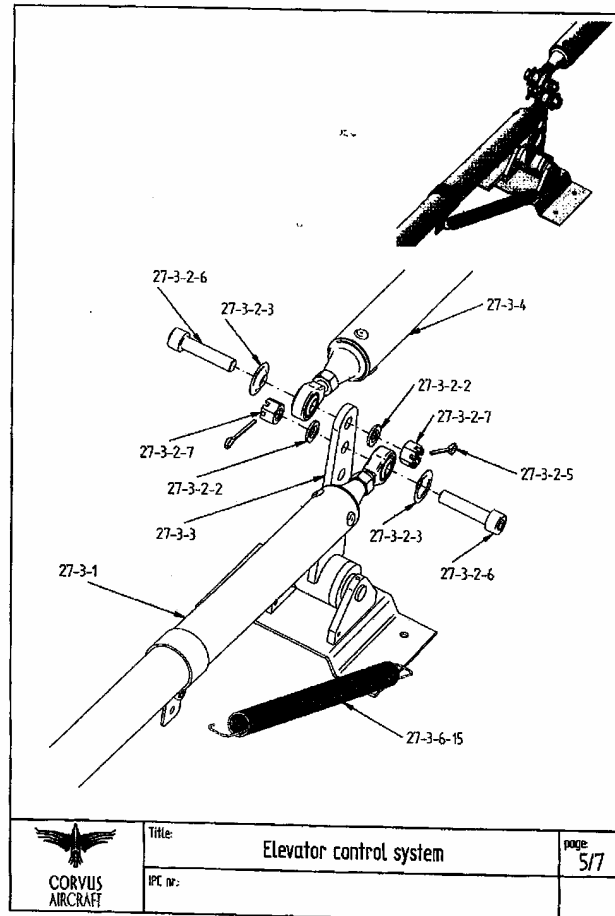
5.sz. melléklet

A magassági kormány tolórúd rendszerben ez a rugó teszi lehetővé, hogy a berepülő pilóta megvizsgálja a gép dinamikus stabilitását elégedett kormányval! (berepülésnél ki kellene kötni)
