KÖZLEKEDÉSBIZTONSÁGI
SZERVEZET

ZÁRÓJELENTÉS

2007-66-6

Rendkívüli hajózási esemény

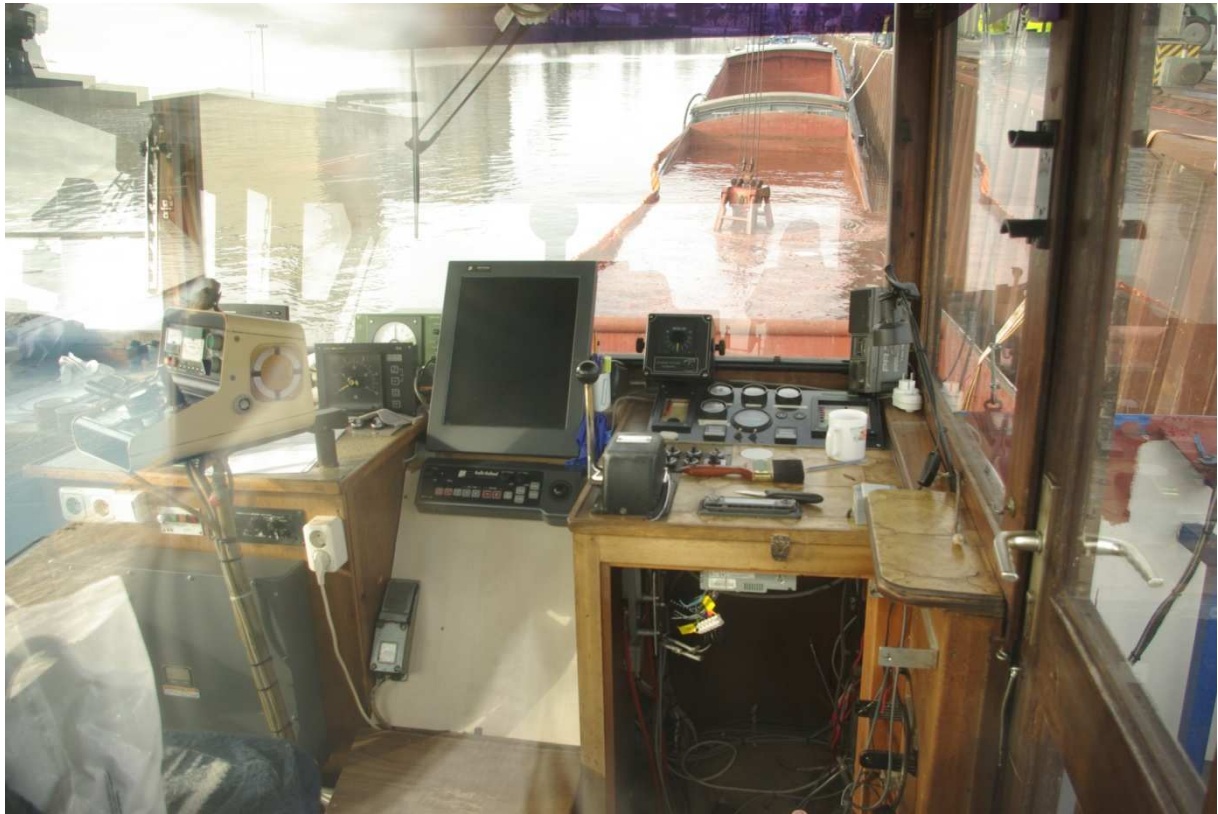
1. ábra A sérült hajó kormányállása.

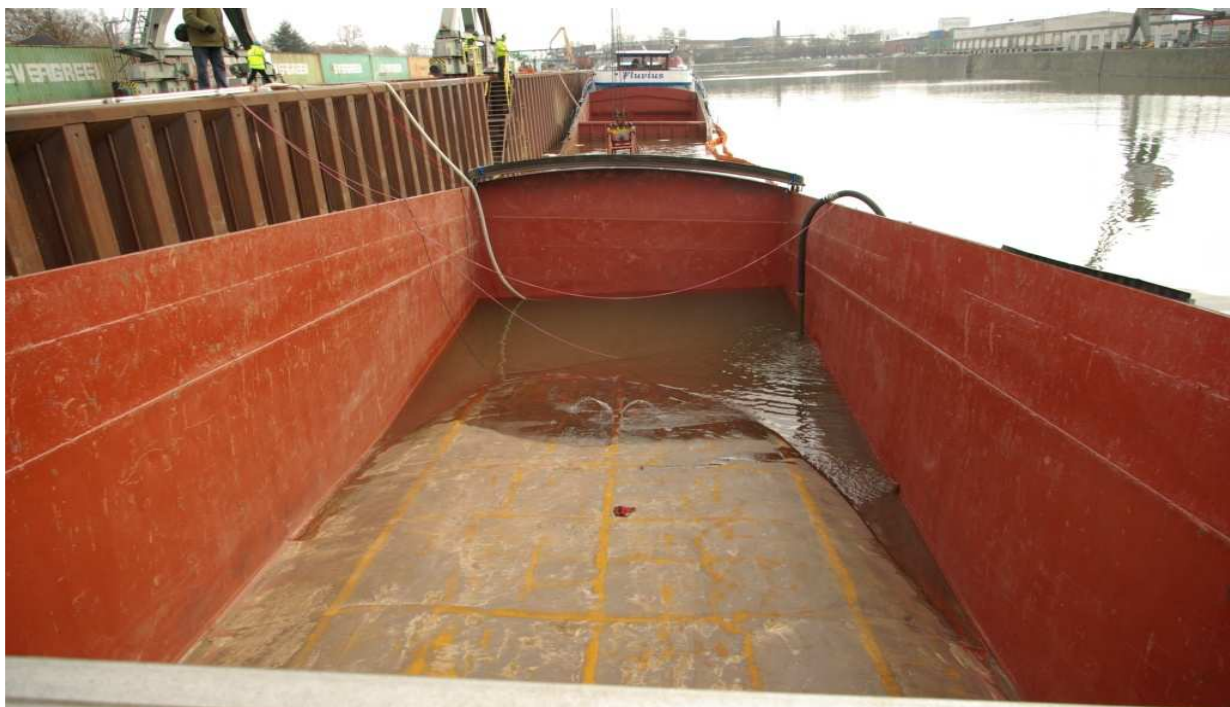
A hajó a rakpart mellett megroppant és félig elsüllyedt.

2. ábra A meghajlott, deformálódott hajótest előlről.

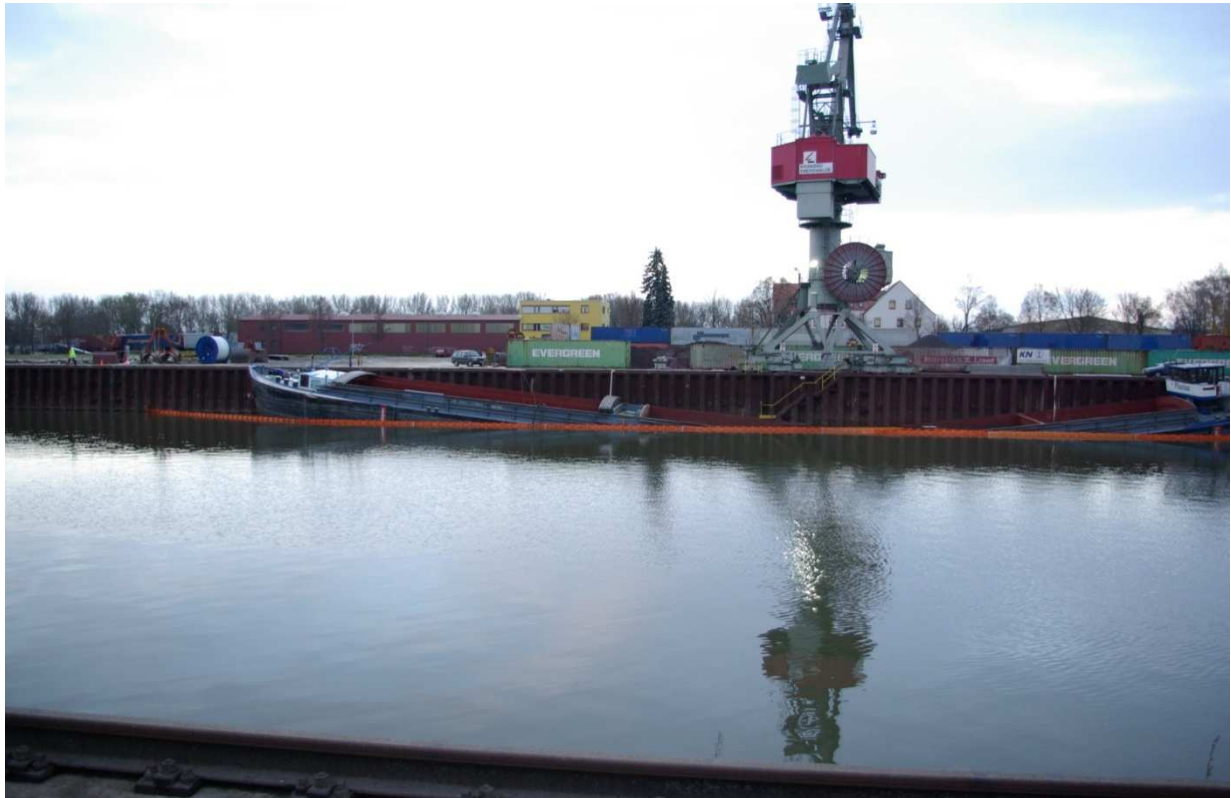
3. ábra A sérült hajó oldalról.

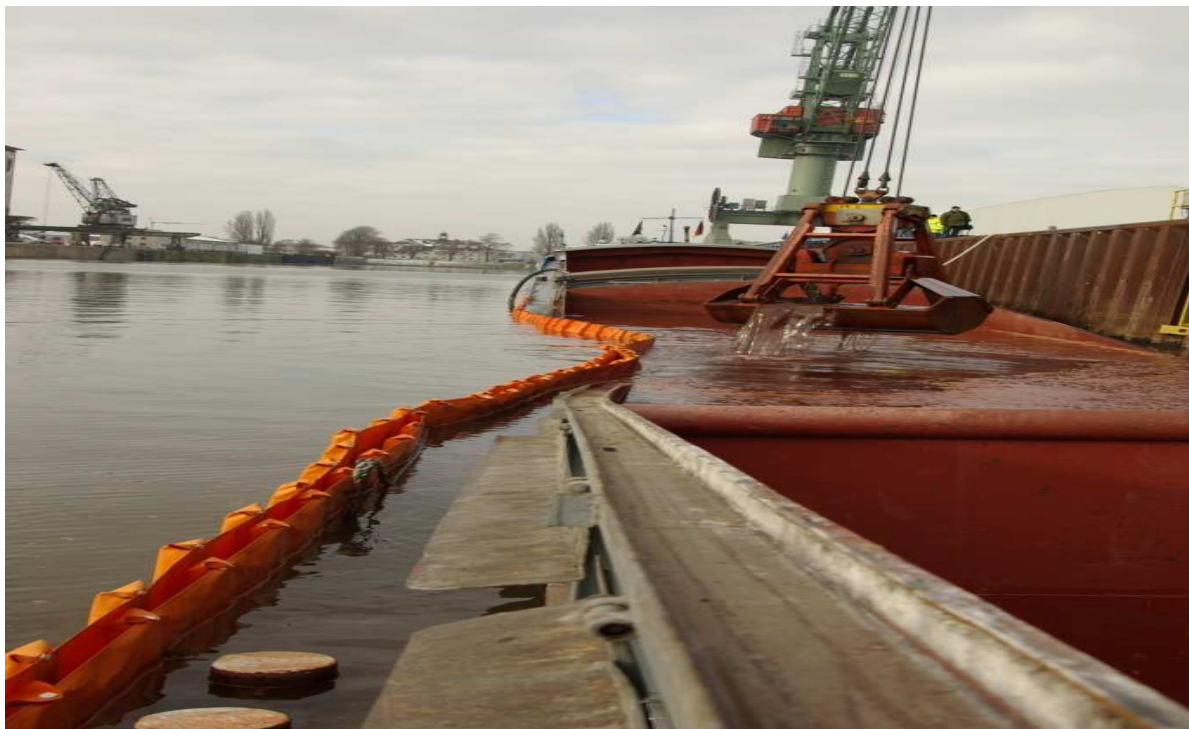
4. ábra A megroppant hajóból szedik ki a rakományt.

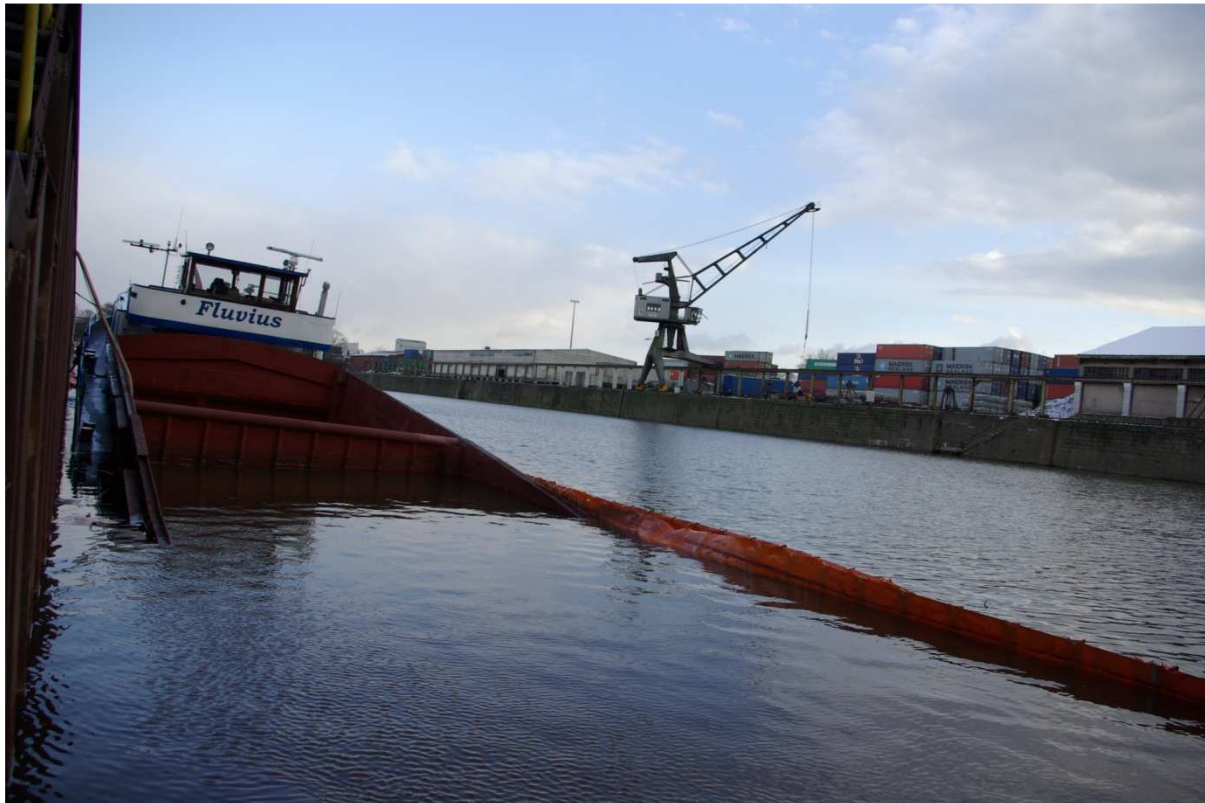
A baleset bekövetkezésekor a kb. 400-450 t vasérc rakomány kizárólag a hajó középső rakterében volt. Ezt a rakomány mennyiséget ha figyelembe vesszük a lekorlátozott hordképesség értéket (891,375 t) nem lett volna szabad csak a 2-es

raktárba berakni. A rakodást a géptér felőli hátsó raktárral kellett volna kezdeni és a két lépcsős rakodási technológiát alkalmazva kellett volna fokozatosan előre haladni a raktárak berakodásával, a hajótest egyenletesebb terhelése érdekében.

5.ábra A 2-es számú raktár teljesen a víz alatt. A hátsó raktárban láthatóan nincs áru.
