TRANSPORTATION SAFETY
BUREAU

ZÁRÓJELENTÉS

**2008-0136-5
VASÚTI BALESET**

**Kőbánya-felső állomás
2008. március 26.
44405 sz. vonat**

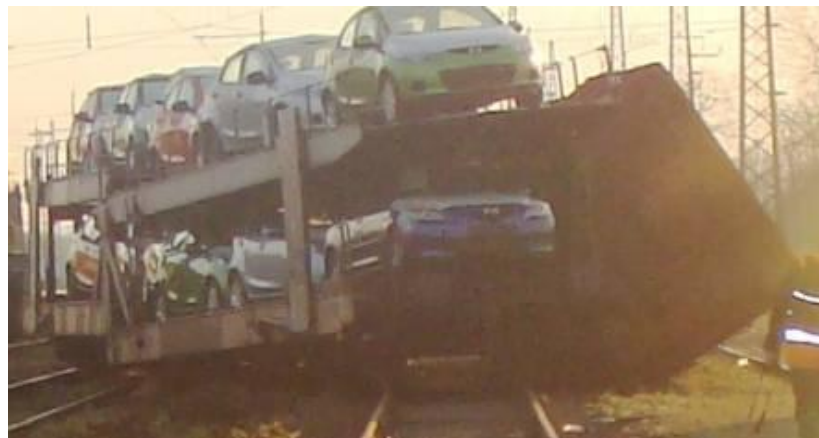
Behaladás közben a 15.-16.-nak besorozott 23 80 435 1919-4 és 25 80 436 805-5 pályaszámú autószállító ikerkocsi a 22 számú váltón siklott. A 15. kocsi második fele a XIV. vágány felé haladt, és egy ott tárolt Eas kocsinak ütközött.

5. ábra: A kisiklott szerelvény

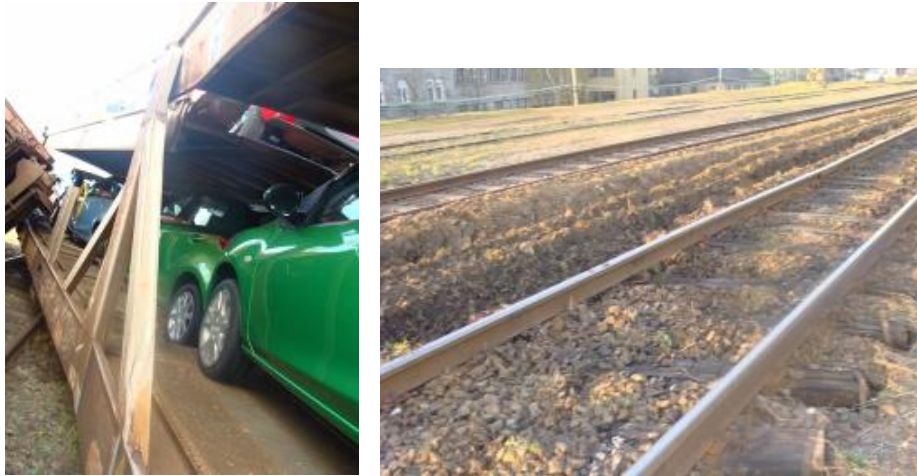
A kisiklott 23 80 435 1919-4 és 25 80 436 805-5 pályaszámú autószállító ikerkocsik kismértékben sérültek.

6. ábra: A siklott autószállító kocsis és a sérült pálya

A siklás következtében a vasúti pálya kismértékben rongálódott. Az eset következtében megrongálódott a 22. és a 26. sz. kitérő, valamint a XIII. és a XIV. sz. vágány és a közöttük lévő alépítmény mintegy 200 méter hosszban sérült.

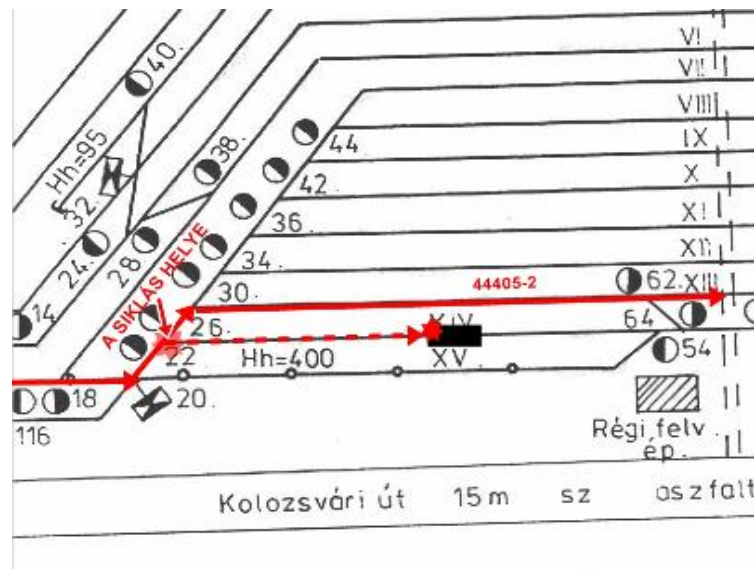
7. ábra: A vonat vágányútja (torzított helyszínrajz – részlet)

A vonat vágányútjának geometriáját vizsgálva megállapítható, hogy a szolgálati hely 4. sz. kitérőjétől a 20. sz. átszelési kitérőig (240 m) hosszban egyenes. A 20. sz. átszelési kitérőben mellékirányba 200 m sugarú balos ív található. A 20. sz. kitérőben az ív végétől az átszelési kitérő egyszerű keresztezésén át a 2. sz. kitérő elejéig 10 m hosszban egyenes, majd a 22. sz. kitérő elejétől a XIII. sz. vágány felé szintén 200 m-es sugarú íves pályarész található.

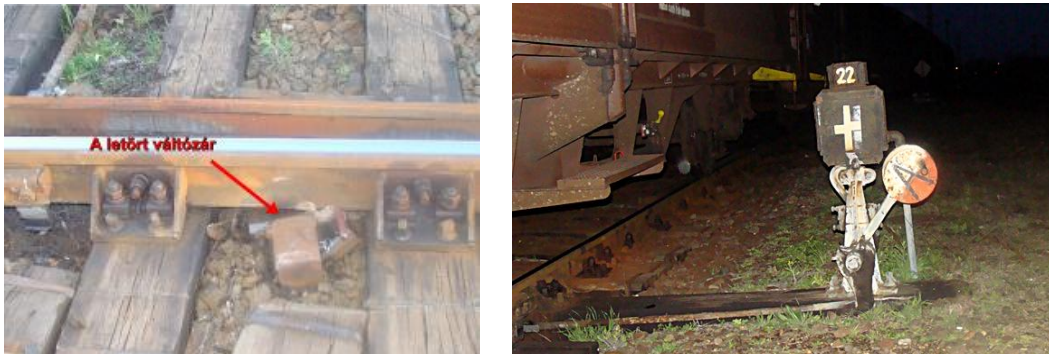
Az eset után röviddel megtartott helyszíni szemle során a Vb megállapította, hogy a 22. sz. kitérő feles állásban van, a váltójelző kétes állást mutat, a súlykörte a szabványos állás felé mutató állásban van, a súlykörte szára kb. 70 fokos szögben állt.

A 22. sz. kitérőt megvizsgálva megállapítást nyert, hogy a jobb csúcscsín el van görbülve, ugyanakkor a jobb csúcscsín hegyén ütésnyomot nem lehetett felfedezni. A kampózáraikon, összekötő és állító rudazatokon siklási nyomok, sérülések nem voltak. A csúcscsínnek hátoldala és a tőcsín között folyamatos nyomok voltak, melyek a 11. alj után ütésnyomokban, siklási nyomokban folytatódott.

9. ábra: A letört váltózár és a váltójelző

Ebből az következik, hogy a szolgálati helyre bejáró 44405 sz. vonat vontatójarmúve és a besorozott első kocsik olyan kitérőre haladtak rá, melynél a csúcssín kellő mértékben simult a tősinhez. A vonat behaladása közben – a gördülő járművek kerekei és a kitérő mozgó alkatrészei között fellépő pálya-jármű kölcsönhatás következtében – azonban ez az állapot megszűnt és a kitérő simuló csúcssíne a behaladó vonat 15. kocsija alatt oly mértékben eltávolodott a tősinről, illetve az elálló csúcssín ezáltal olyan közel került a másik oldali tősinhez, hogy lehetővé tette a követő kocsik más vágányra futását.

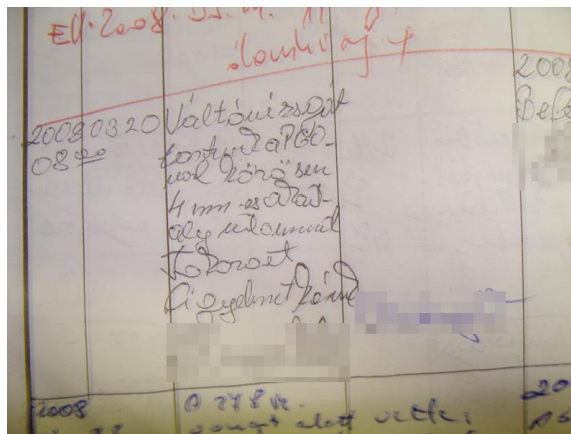
Az esetben érintett 22. sz. kitérő utolsó kitérővizsgálatát 2008. március 20-án végezték el. Az ún. egyszerűsített kitérővizsgálatot a pályás és a biztosítóberendezési szakemberek közösen végezték.

10. ábra: A váltóvizsgálat előjegyzése

Az egyszerűsített kitérővizsgálat során a kitérők főbb működési méreteit ellenőrzik. A vizsgálat során a kitérő átállítására is sor kerül. A váltók átállításakor ellenőrzik a csúcssínek simulását, rögzítettségét, forgalombiztonságát. A vizsgálat során azonnali intézkedést igénylő, a forgalom biztonságát veszélyeztető hiányosságot nem állapítottak meg. (Eltérést a vezetéstávnál állapítottak meg a keresztezésnél, melynek mértéke a megengedett 94 ± 2 mm helyett 90 mm volt.) A vizsgálat tényét a II. sz. torony Hibaelőjegyzési Könyvében előjegyezték.
