KÖZLEKEDÉSBIZTONSÁGI
SZERVEZET
TRANSPORTATION SAFETY
BUREAU

ZÁRÓJELENTÉS

**2008-0335-5
VASÚTI BALESET**

**Kurd és Szakály-Hőgyész állomások között
2008. augusztus 2.**

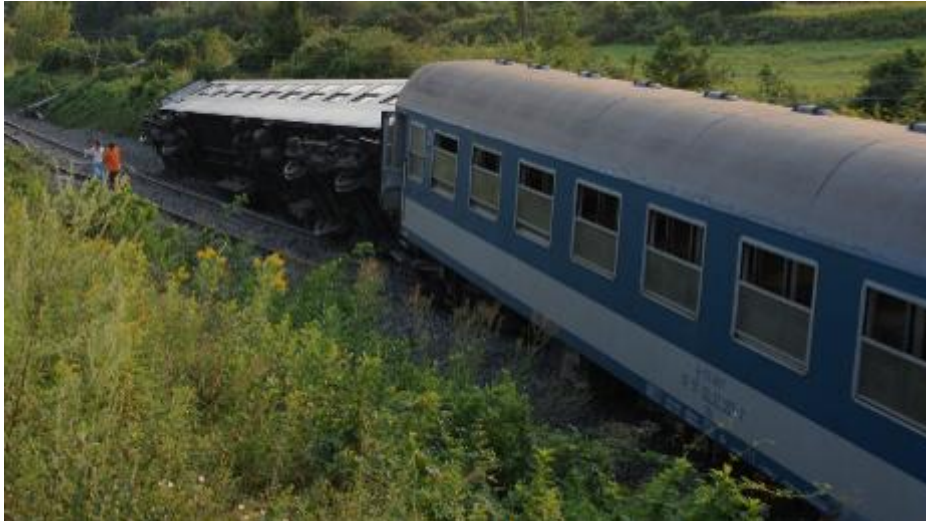
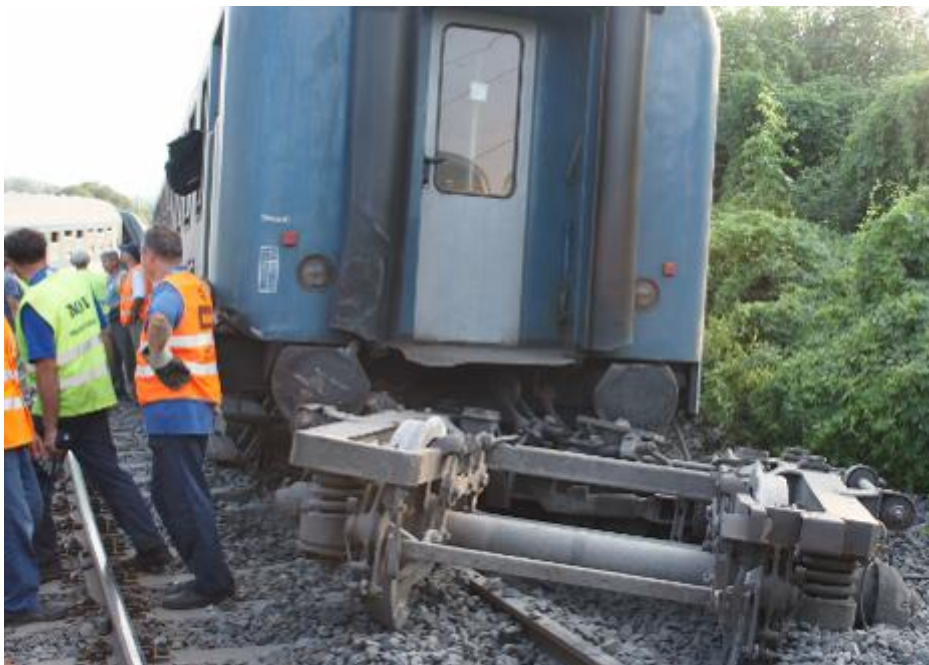
Az eset következtében a vonat négy kocsija kisiklott. A siklott kocsik közül az egyik az oldalára borult.

3. ábra: A siklott szerelvény

4. ábra: A siklott szerelvény

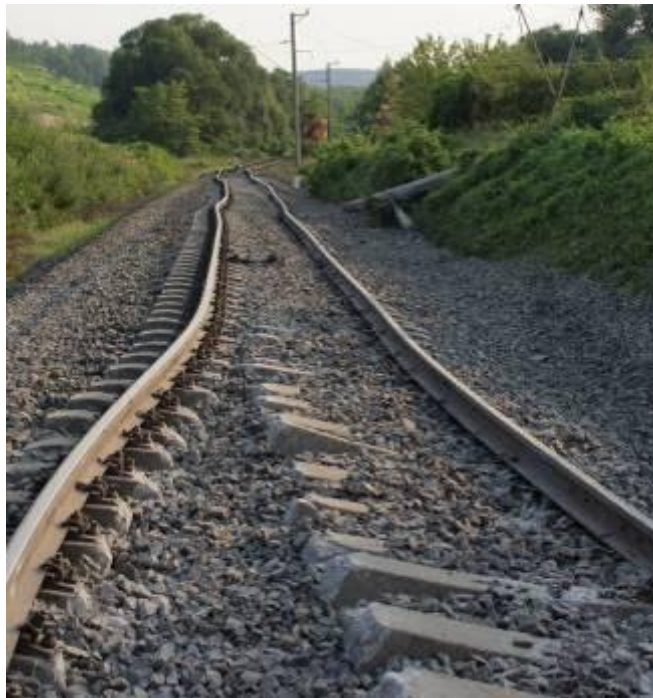
A vasúti pálya 200 méter hosszban járhatatlanná vált, két felsővezetéki tartóoszlop kidőlt, a felsővezeték leszakadt.

5. ábra: A sérült pálya

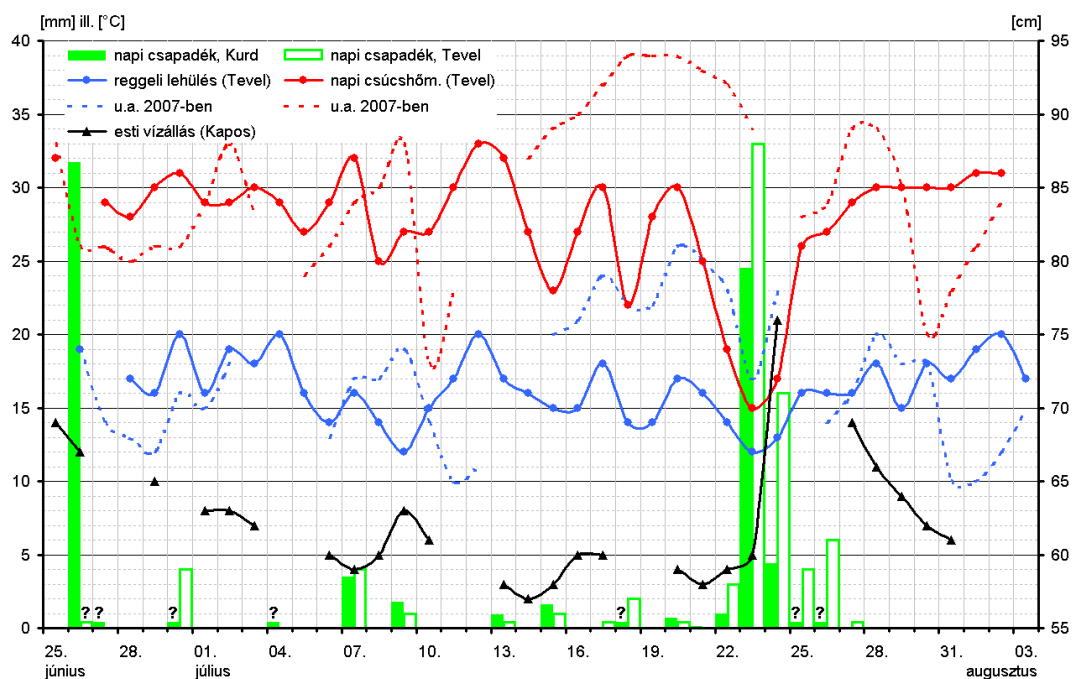
Az eset helyszínének térségében július 22-től 26-ig hármás ciklonális hatás között nagy mennyiségű, havi nagyságrendű csapadék hullott, jelentősebb hányada 48 órán belül (23-24-én), hideg időben, tartós esőben, majd fokozatos szakadozás-melegedés mellett még valamennyi, helyi záporokból-zivatarokból. Ezt azután július 28-tól egyheti száraz hőségnap követte, azaz a napi csúcshőmérsékletek 30°C felett alakultak.

6. ábra: A terület időjárása az esetet megelőzően

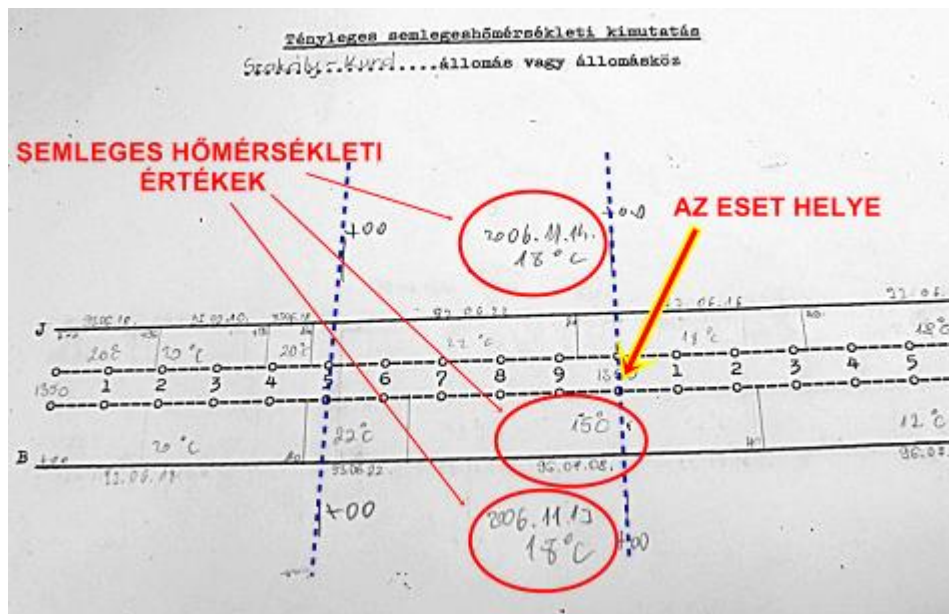
Az eset a hézag nélküli vágány két eltérő semleges hőmérsékletű vágányzóna átmeneti szakaszán következett be.

7. ábra: Semleges-hőmérsékleti kimutatás

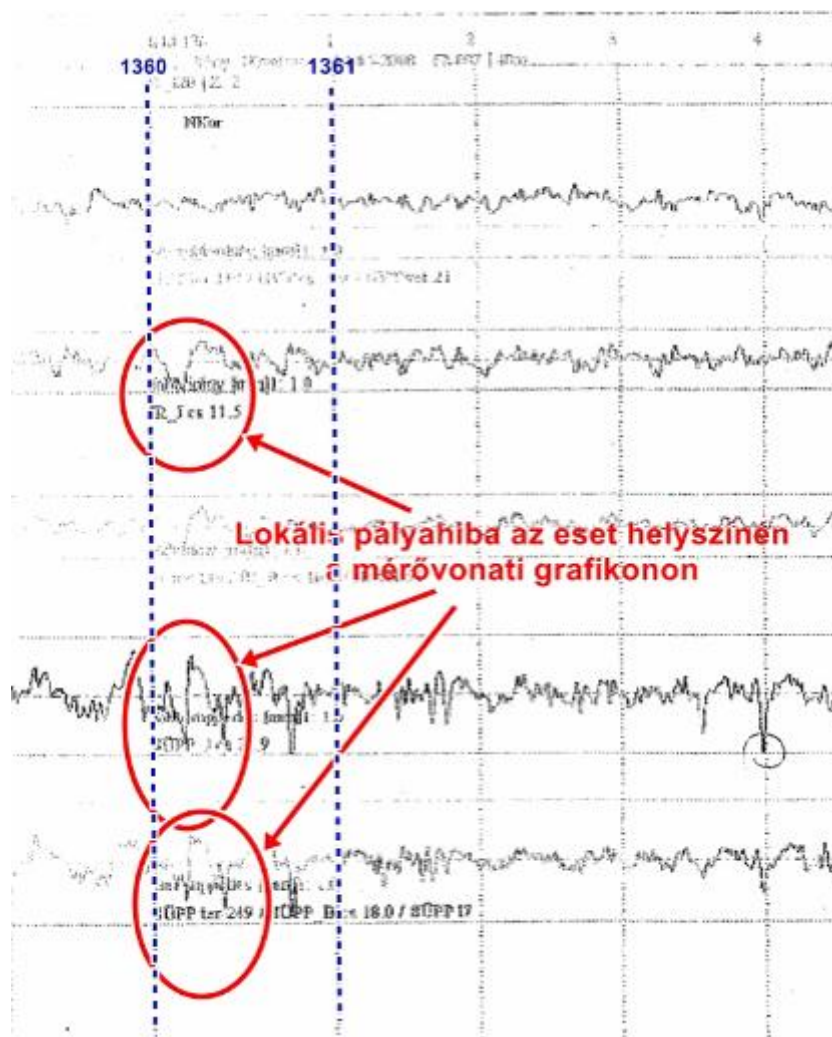
Az eset helyszínén a vasúti pálya állapotát rendszeresen ellenőrzik. Ez az ellenőrzés nem csupán a rendszeres vonalgyongozók által történő gyalogbejárásokkal, hanem az időszakosan – féléves rendszerességgel - történő mérővonati méréssel valósul meg. Szakály-Hőgyész és Kurd állomások között az esetet megelőző legutolsó mérővonati ellenőrzés 2008. május 14-én volt az FMK-007 psz. mérőkocsival. A mérőkocsi által rögzített grafikonon az 1360+15 és az 1360+30 sz. szelvények között 15-20 méteres hosszban 5 mm nagyságú jól kivehető irányeltérés van, ez az érték azonban az üzemeltető részéről nem tekinthető beavatkozásra mérvadónak. Az 1360+21 és az 1360+26 sz. szelvények között ugyanez a mérővonati mérés a pályára engedélyezett sebességnél megengedett mérethatárt meghaladó mértékű jobb süppedést észlelt, mely 0,3-0,5 mm-rel haladta meg az engedélyezett értéket. Ez az érték 120 km/h helyett 110 km/h legnagyobb sebesség melletti közlekedést tett volna lehetővé a lokális hibajegyzék tanúsága szerint. A mérővonati szemle után sebességcsökkentés bevezetésére az eset helyszínén nem került sor.

8. ábra: Lokális pályahiba a mérővonati grafikonon (2008. május)

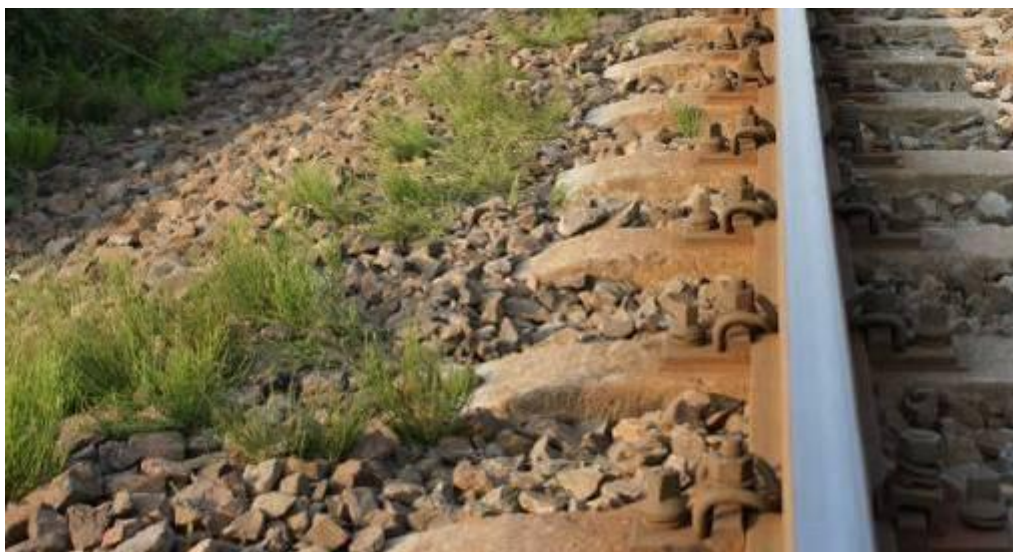
A terület lefolyástalanságának egyértelmű bizonyítéka az eset helyszínén a zúzottkő-ágyzatban helyenként megtelepült zsurlófélék jelenléte.

9. ábra: Zsurlófélék a vasúti pályán az eset helyszínén

A növény megjelenése egyértelműen bizonyítja az alépítmény folyamatos nedves voltát.

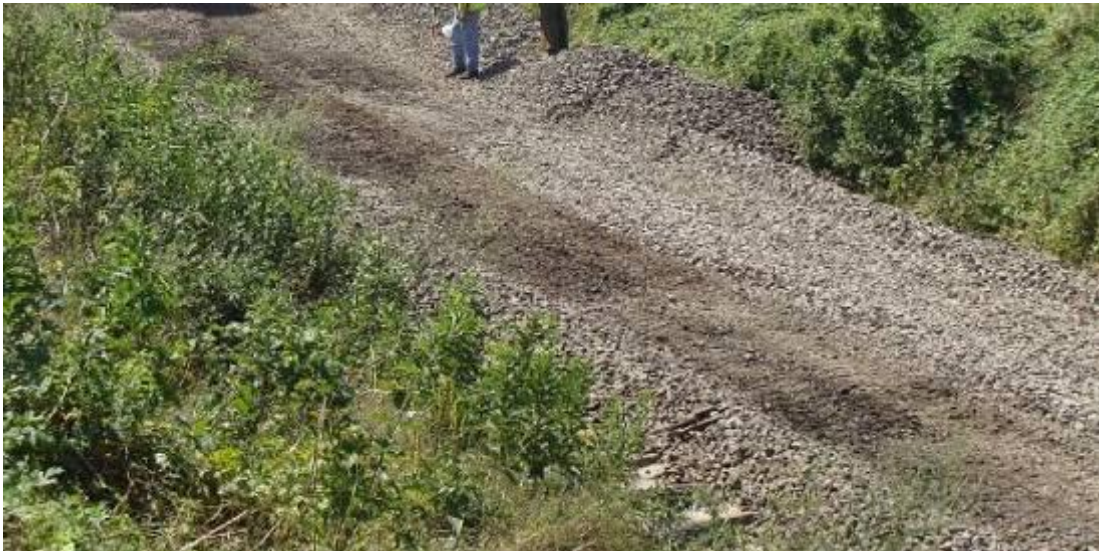
A Vb az eset helyszínén, a helyreállítás során tartott szemléje során megállapította, hogy a siklás helyén az alépítmény nedves, vizes még az esetet követő második napon is, holott akkor a területen már napok óta nem hullott csapadék. (10. ábra)

10. ábra: Átázott alépítmény a helyreállításakor (2008. augusztus 04.)

Ez egyértelműen a vízvezetés hiányosságára vezethető vissza. A 2006. évi felújítás során csupán 452 méter rostálására került sor, a szabványárok hiányát a vizes területen megtűrték, annak kialakítására, helyreállítására nem került sor.

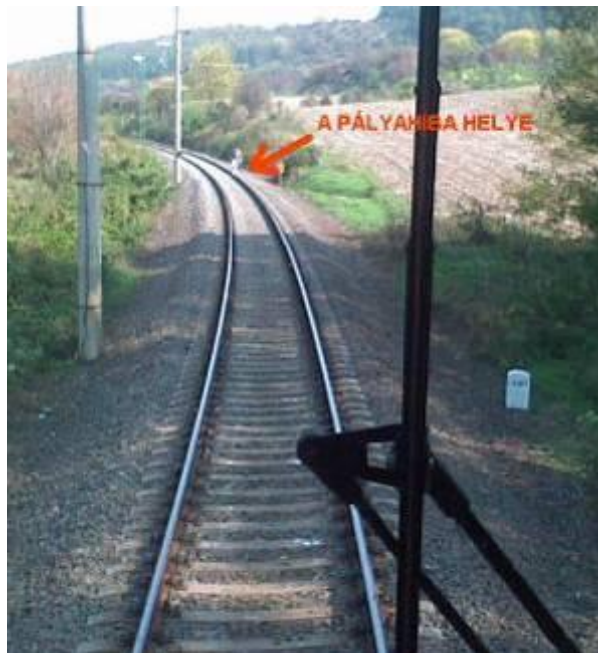
A Vb megállapította, hogy az adott sebességgel haladó vontatójárműből a sérült pályaszakasz a pálya és terepviszonyok folyamatos figyelése mellett kb. 100 méter távolságból észlelhető.

10. ábra: A pályahiba észlelhetősége a mozdonyról
(A fénykép a helyreállítás után tartott műszaki szemlén készült)

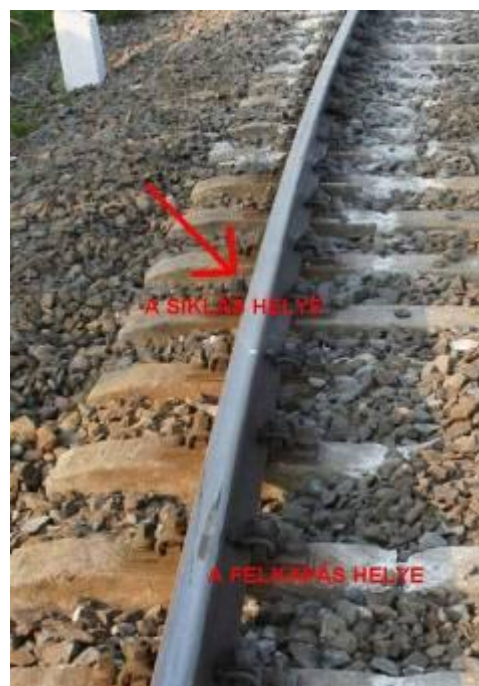
A helyszíni szemle és a vontatójármű menetadatainak kiértékelése során megállapítást nyert, hogy a vontatójármű vezetője az 1361 sz. szelvényben észlelhette a pályahibát. A gyorsfékezést akkor kezdte meg amikor a vontatójármű az 1360+13 sz. szelvényben volt, vagyis a hibás pályarészen éppen áthaladva. A fékhatás kialakulásakor a mozdony a 1359+20 sz. szelvényben volt.

11. ábra: A siklás helye

A vonatba sorozott járművek műszaki adatait alapul véve ekkor a hibás pályarészen a 8203 sz. vonat harmadik kocsijának hátsó forgóváza tartózkodott. (Mozdonyhossz: 15,7 m, Személykocsihossz: 24,5 m, A harmadik kocsi hossza az ütközőtől a hátsó forgóvázig: 20,9 m. Ezen adatokból kiindulva az elsőként siklott forgóváz helye az eset bekövetkezésekor: 1360+06)

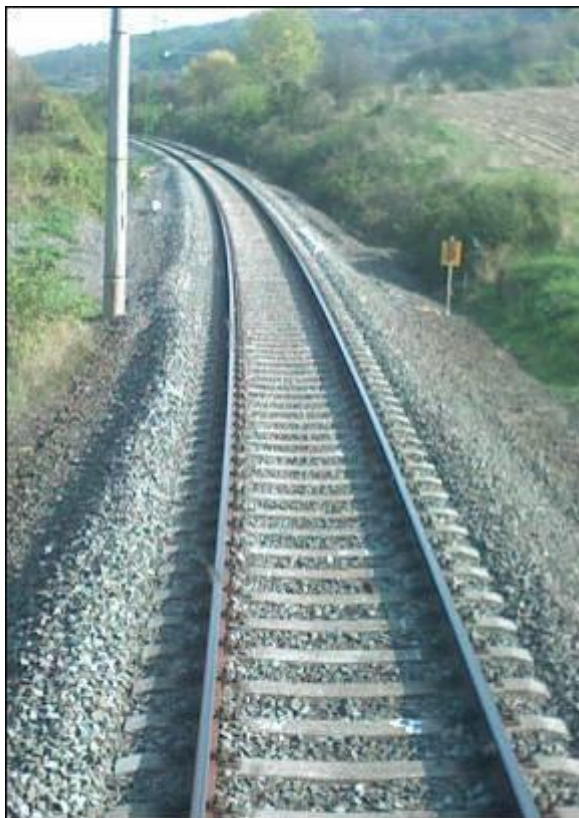
13. ábra. Kitűzött lassúmenet a helyreállítás után

A Vb rendelkezésére álló információk szerint a Zárójelentés-tervezet kiadását közvetlenül megelőzően – éppen a vizsgált esetre való hivatkozással – a MÁV Zrt-nél a D.5 és D12/H. utasítások előírásainak betartásának fokozott ellenőrzését rendelték el hasonló eset bekövetkezésének elkerülése érdekében.

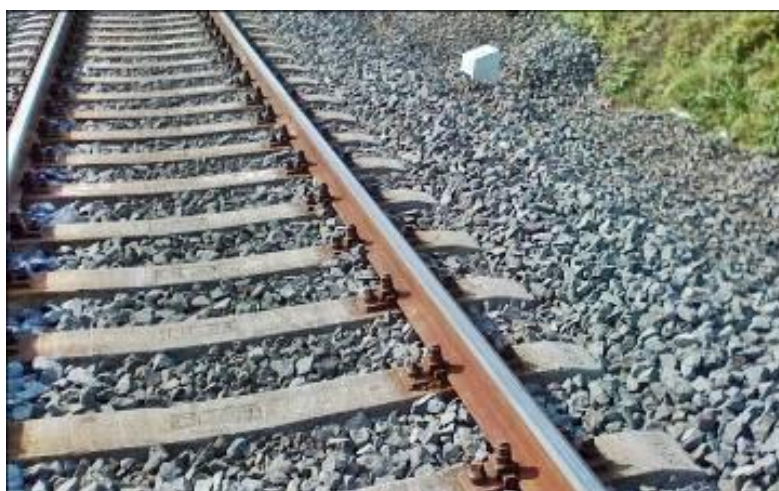
A helyreállítás után tartott helyszíni szemle során megállapítottuk, hogy a terület vízelvezetési problémáját nem oldották meg, emiatt az íves pályaszakasz lefolyástalansága a Vb véleménye szerint továbbra is fennáll.

14. ábra: A vízelvezetési problémákat nem oldották meg
