KÖZLEKEDÉSBIZTONSÁGI
SZERVEZET

ZÁRÓJELENTÉS

2008-385-5

Vasúti baleset

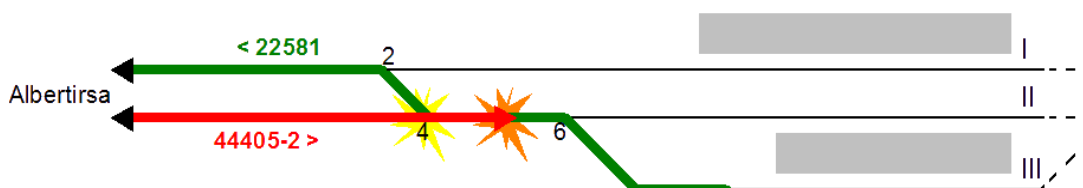
3. ábra: a baleset helyszínrajza a váltófelvágás és az ütközés jelölésével

2008. augusztus 30-án 11 óra 25 perckor Ceglédbercel-Cserő állomásra Megállj! állású „A” bejárati jelző mellett behaladó 44405-2 sz. tehervonat felvágta a 4. sz. váltót, majd a V43 1065 psz. mozdonya összeütközött az állomás 3. vágányáról Albertirsa felé 22581 vonatszámmal kijáró FMK-002 psz. mérőkocsival.

A mérőkocsi személyzete észlelve a vészhelyzetet, a járművet még az ütközés előtt elhagyta. Személyi sérülés nem történt, de az FMK-002 psz. mérőkocsi súlyosan megrongálódott, a V43 1065 psz. mozdony pedig kisebb mértékben rongálódott meg.

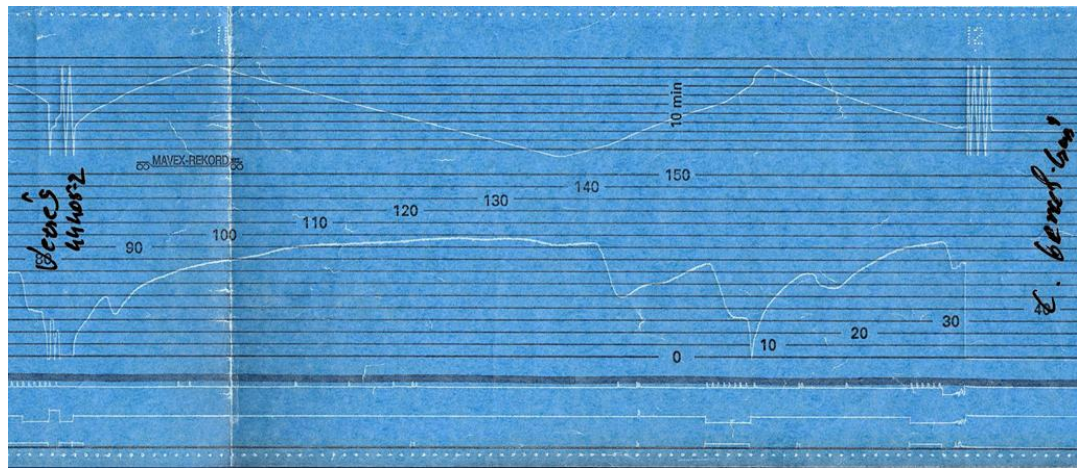
5. ábra: a V43 1065 psz. mozdony menetíró regisztrátuma

Látható az ütközés helye, és az azt követő rendellenes vonal. A regisztrátum 0 helye eltér a szalag skálázásától, ezt figyelembe kell venni az értékeléskor.

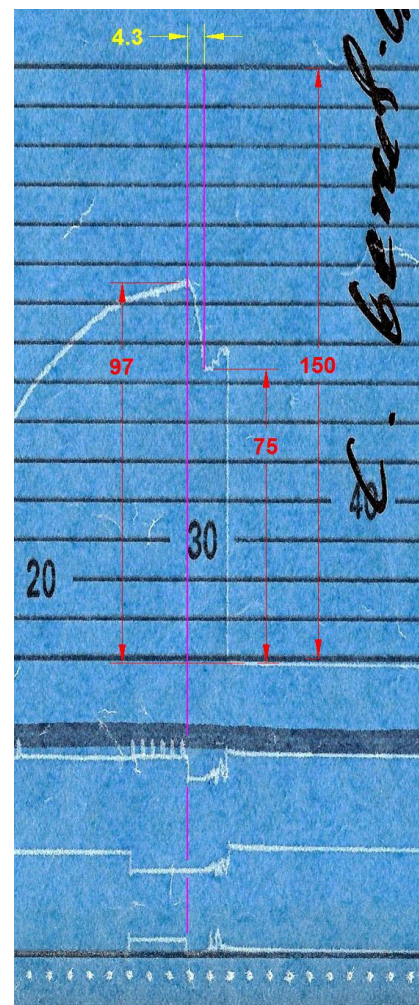
6. ábra: a V43 1065 psz. mozdony menetíró regisztrátuma az ütközés adataival

A Ceglédbercel-Cserő állomás bejárati jelzőjére előjelzést adó térközjelzőig a mozdony vonatbefolyásoló berendezése „MAX” (zöld) jelzést jelenített meg a vezetőállás jelzőn.

A térközjelző után „0” (sárga) jelzést. Ettől kezdve a mozdonyvezető sűrített éberségi felhívásokat kapott, melyeket kezelte, közben a vonat sebessége tovább nőtt.

A Megállj! állású bejárati jelző meghaladását követően „●” (vörös) jelzést mutatott a berendezés, melynek folyományaként sor került a vonat önműködő befékezésére.

A vonat sebessége a befékezés megkezdésekor:

97 km/h.

430 méterrel (4,3 hm) később – az ütközéskor:

75 km/h.

Az ütközéskor keletkezett rendellenes jelek miatt a regisztrátum további része nem értékelhető, a megállás helyére vonatkozó következtetésekre nem alkalmas, de ez a baleset elemzéséhez nem is szükséges.

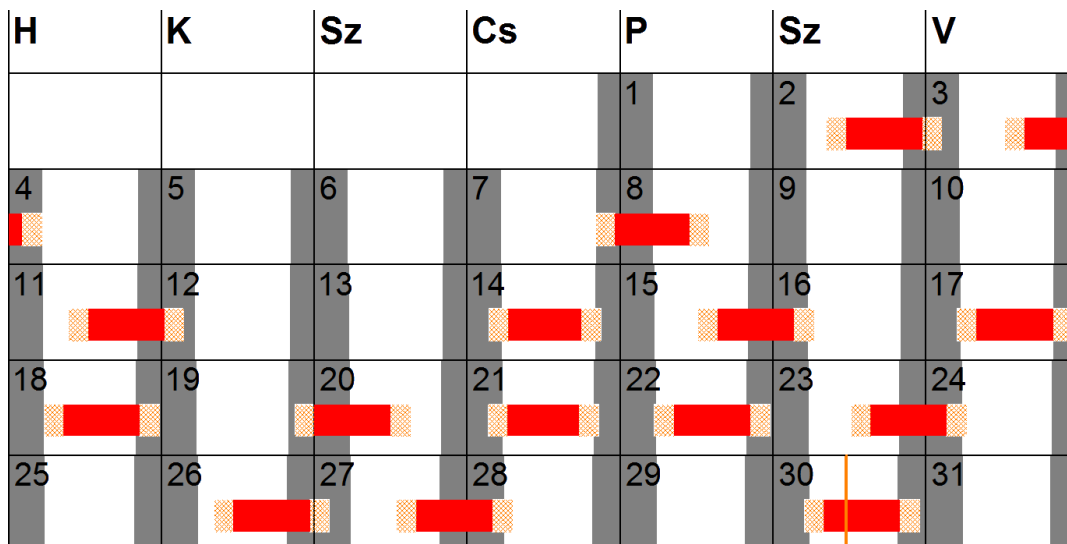
7. ábra: szolgálati beosztás a baleset előtt

A mozdonyvezető baleset előtti (augusztus havi) munkaidejét a 7. ábra szemlélteti. Az ábrán sávozott felület jelzi a munkába járás becsült időszükségletét is.

A teljes havi vezénylés 189 óra 53 perc volt (1.6).

A mozdonyvezető közvetlenül az elemzett baleset előtt 48 órás pihenőidejét töltötte, míg az azt megelőző héten kifejezetten sűrű, 59 óra 15 perc munkaideje volt. Ez megfelel a Munka Törvénykönyvében előírtaknak, azonban az ilyen munkabeosztás az emberi szervezetet jelentősen megterheli.

A munkába járás becsült időszükséglete a hónapban 90 óra.

A balesetben alapvető szerepe volt az emberi tényezőnek, a figyelemnek, melyre a bemutatott munkaidő-beosztás, a munkába járás nagy időszükséglete is mindenképpen káros hatással vannak.
