KÖZLEKEDÉSBIZTONSÁGI
SZERVEZET

ZÁRÓJELENTÉS

**2008-408-5
vasúti baleset**

**Székesfehérvár
2008. szeptember 9.**

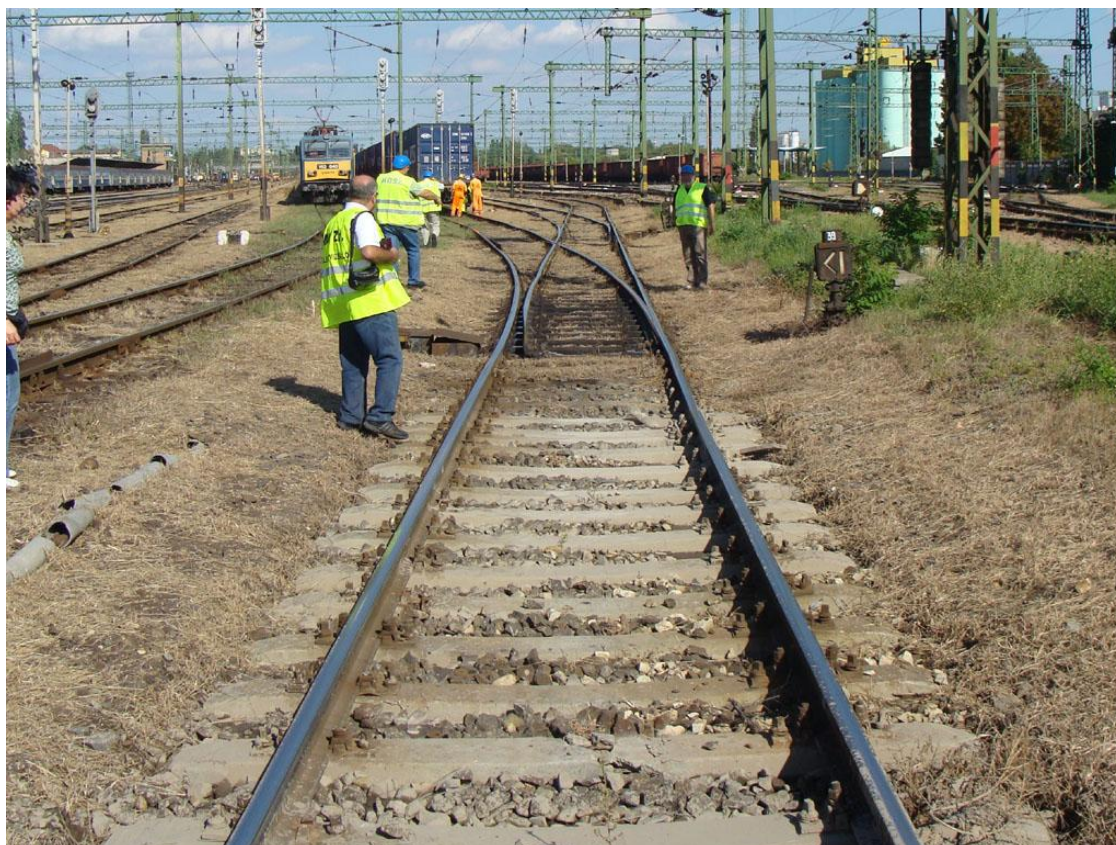
3. ábra: a vasúti pálya a kisiklás helyén

A kisiklás helye előtt található a 39. sz. faaljas kitérő, melyhez zúzottkő ágyzatban fekvő betonfalas felépítmény kapcsolódik, egy nagyobb területű vízszákkal (3. ábra).

A vasúti pálya a kisiklás helyén féloldali süppedésben volt, melynek mértéke meghaladta a vasúti pálya üzemben tartásának határértékét is.

Az állomás egész területén a pálya erősen leromlott állapotban van, amit jól szemléltet a bevezetett sebességkorlátozások mértéke is (10, 20 km/h).

A Vb biztonsági ajánlást nem lát szükségesnek, mert az alkalmazott pályafelügyeleti rendszer a hiányosságokat feltárta, azokra megfelelően rávilágított. A hasonló balesetek bekövetkezése csak az ilyen mértékben avult pálya felújításával vagy forgalomból történő kizárásával kerülhetők el.

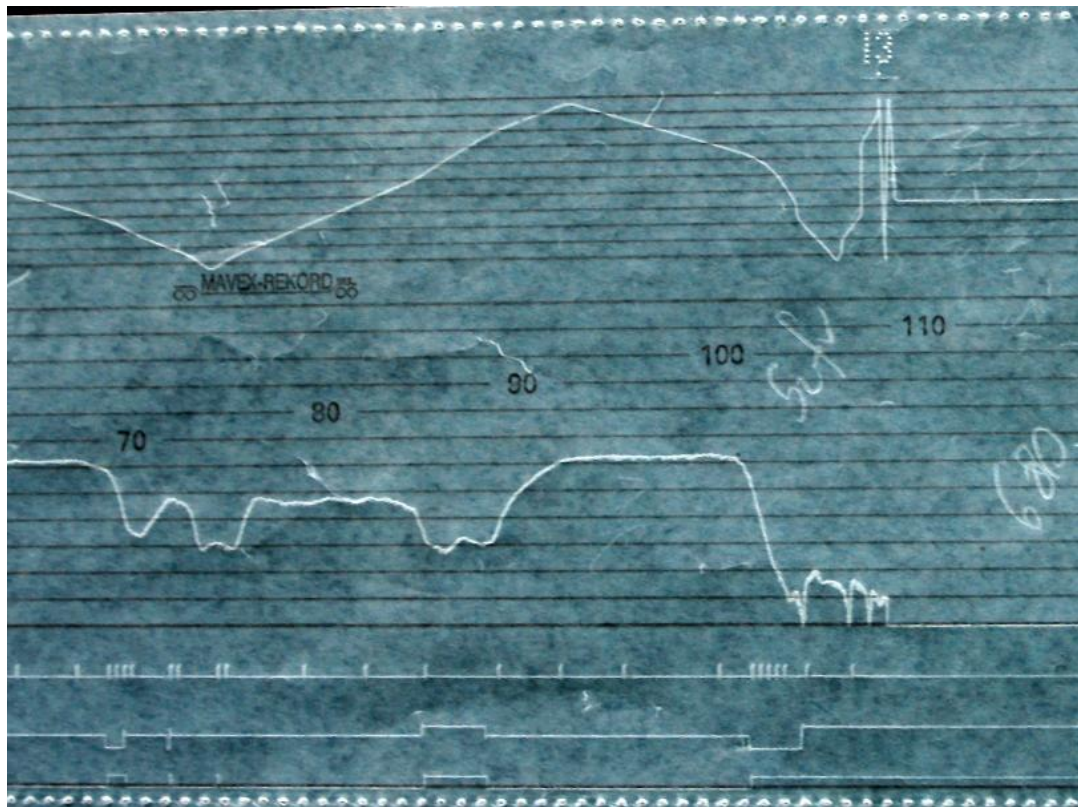
5. ábra: a V43,1298 psz. mozdony menetíró regisztrátuma

A mozdony menetíró regisztrátumáról, a szalagról készült eredeti digitális fényképfelvételen (lásd 5. ábra) a végkitéréshez tartozó vonalak közötti távolság (a baleset miatti megállás helyén) 245 képpont. 5 km útnak 154 képpont felel meg.

A regisztrált sebességet jelző vonal kitérése (a nullponti hibát figyelembe véve az álló helyzethez tartozó regisztrátumhoz mérve) megindulás után 16-27 képpont között változik.

$$\begin{aligned} 16 / 245 \times 150 \text{ km/h} &= 10 \text{ km/h és} \\ 27 / 245 \times 150 \text{ km/h} &= 17 \text{ km/h közötti.} \end{aligned}$$

Megállapítható, hogy a szerelvény a pályán megengedettnél (10 km/h) kis mértékben gyorsabban közlekedett.

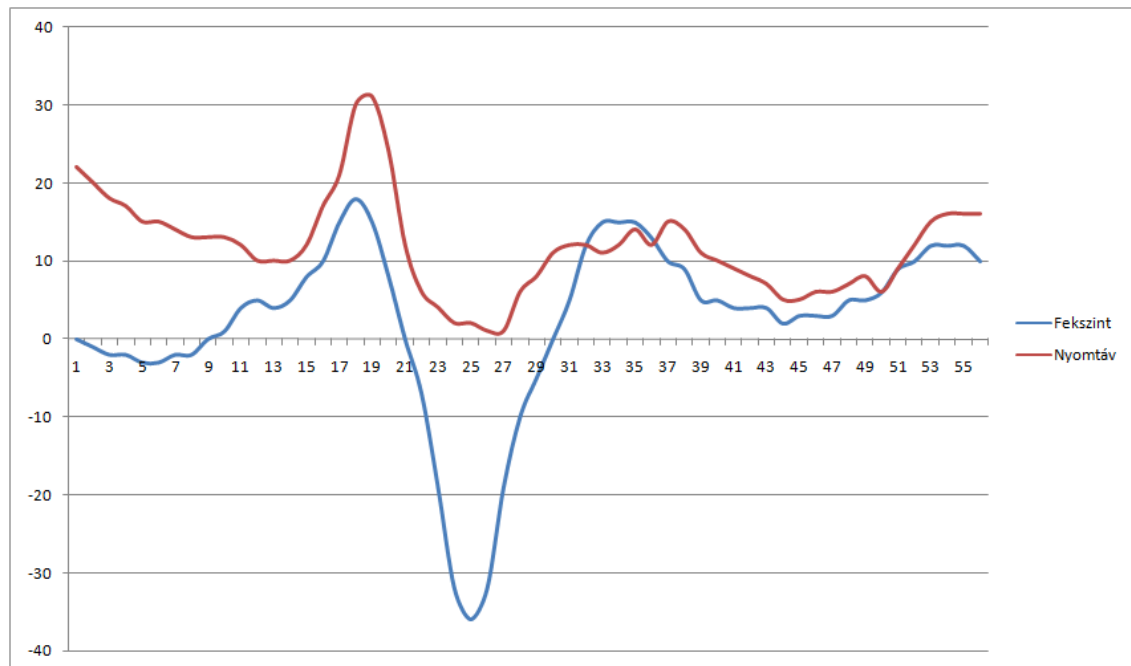
6. ábra: a vasúti pálya állapota
(vízszintes tengelyen az alj sorszám, a függőleges tengelyen eltérés mm-ben)

A Vb a baleset után megmérte a kisiklás helyén a vágány jellemző adatait, melyet az 1. táblázat foglal össze (a teljes táblázatot lásd az 1. mellékletben). A táblázat adatai alapján a vasúti pálya állapotát (terheletlen állapotban!) a 6. ábra jellemzi.

Az ábrán is látható szélsőséges fekszint-eltérés 7 (18-25) aljközben 54 mm (-36 és +18 mm). A jelentős süppedés a menetirány szerint bal sínszámban van.

A kisiklott kocsi forgóvázának tengelytávján (1,8 m) a legkedvezőtlenebb helyen 29 mm eltérés van a két sínszál szintje között, azaz 1:62 arányú síktorzulás. Ez jelentősen nagyobb, mint a megengedett 1:300 hajlás (lásd 1.16).

Hasonlóan jelentősen meghaladja a megengedett határértékeket a nyomtávolság értéke (+31 mm a 19. aljnál) és a nyomtávolság aljankénti eltérése (8 mm a 20-21. aljak között).
