# **ZÁRÓJELENTÉS**

**2009-023-4P  
LÉGIKÖZLEKEDÉSI BALESET**

**Csepelsziget, szennyvíztisztító  
2009. február 10.**

**Robinson, R-44  
HA-MIX**

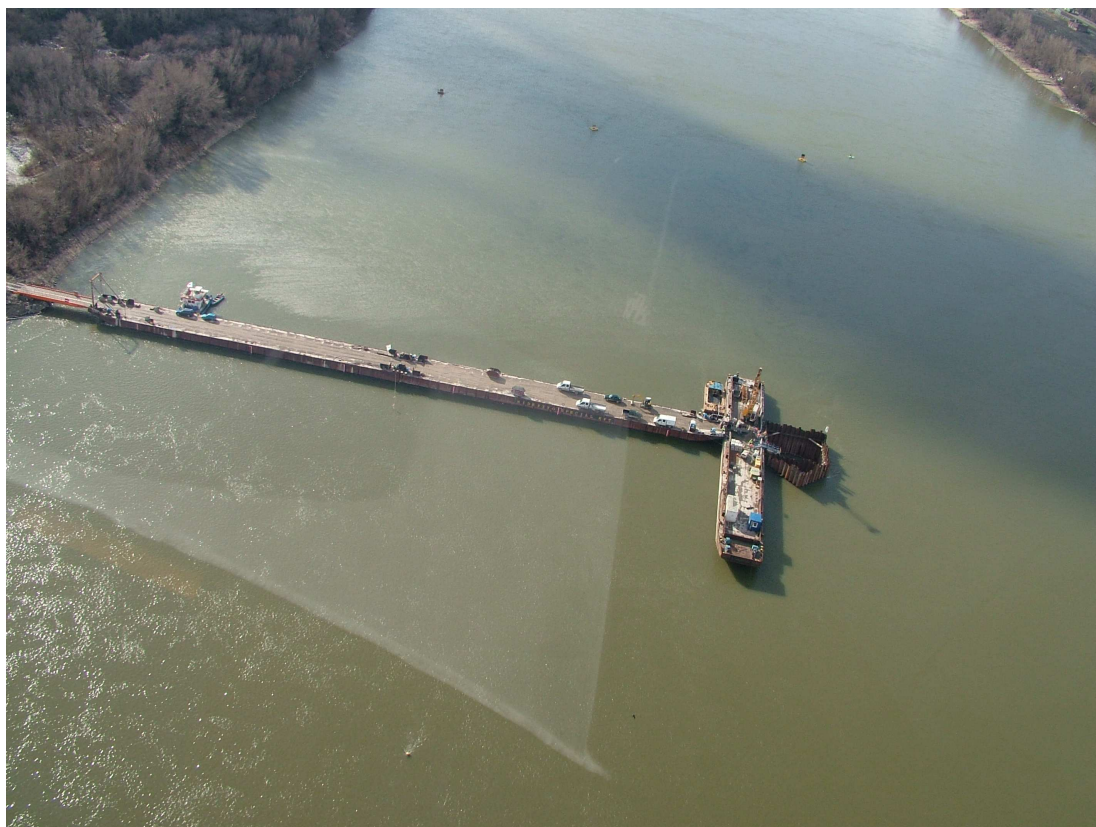
1.ábra: A baleset helyszíne a levegőből fényképezve

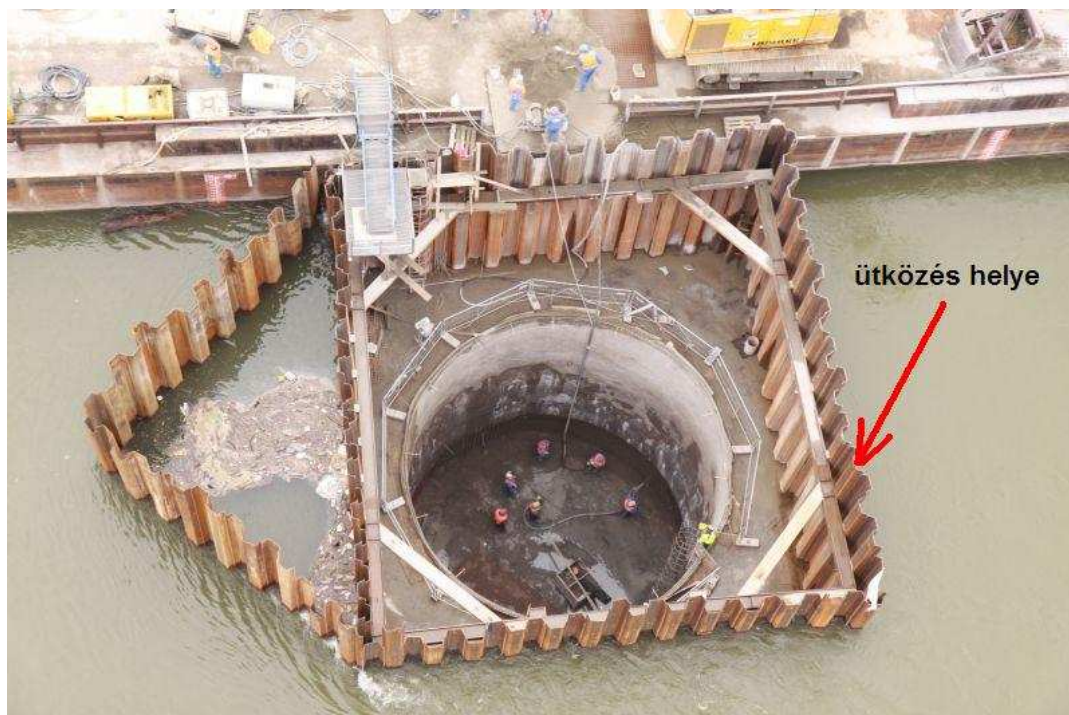
**2.ábra: A faroktartó felütközési helye a levegőből fényképezve**

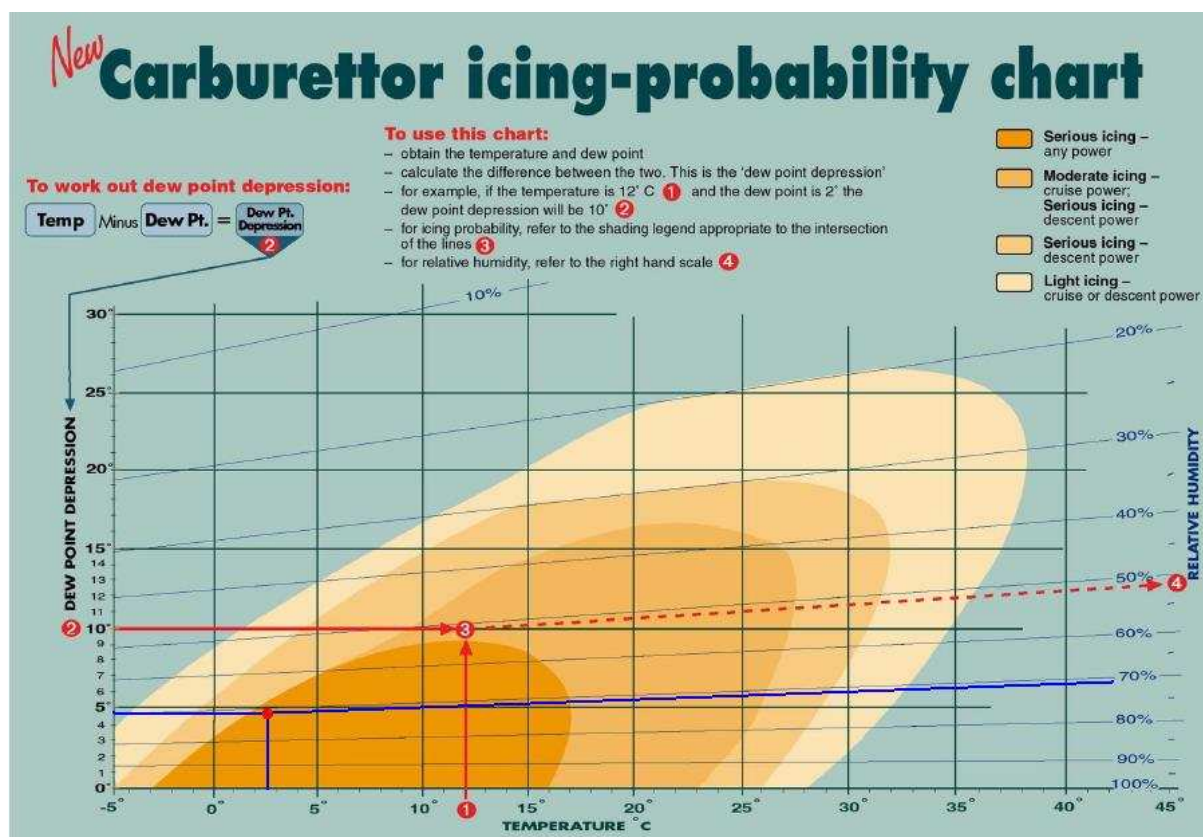
Ezzel kapcsolatban a pilóta elmondta: a porlasztófűtést üzembe helyezte, a porlasztó-levegő hőmérséklete ellenőrzéskor +10°C volt (a porlasztó-levegő hőmérő sárga tartománya (-15°C-tól +5°C-ig tart). A harmatpont és az OAT különbsége **4,6°C** volt.

**3.ábra: A porlasztójegesedés valószínűségét meghatározó grafikon**

(az adott esethez a kék színű jelölés érvényes)

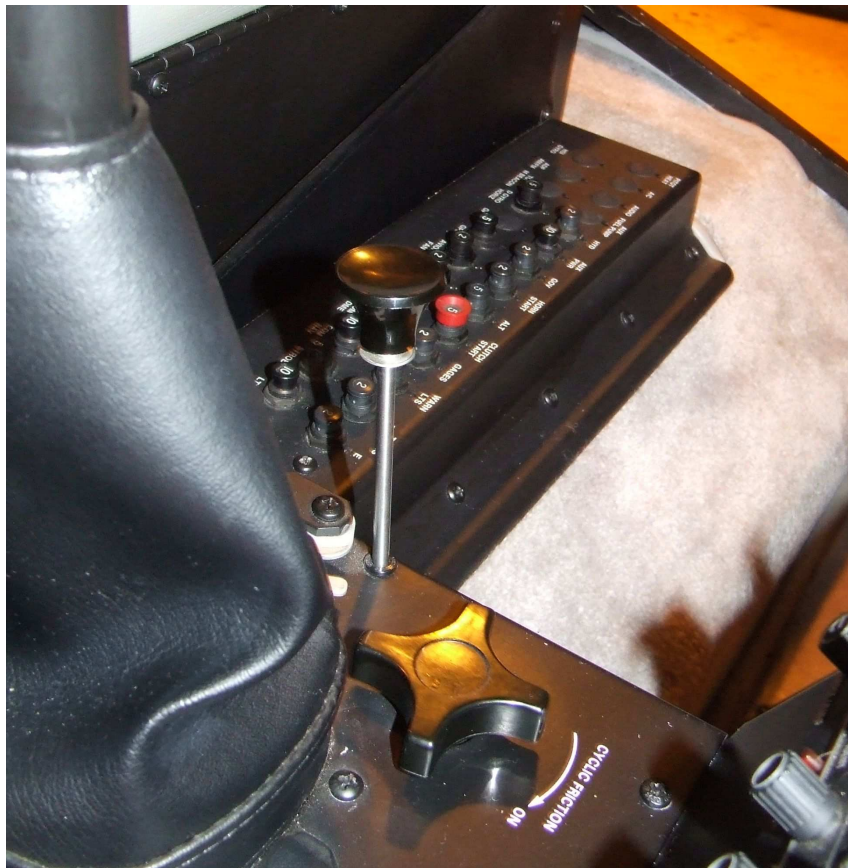
- a porlasztófűtés működésének ellenőrzésekor: a vezetőfülkében a vezérlőkar felső helyzetben „Bekapcsolva”, a kollektívkar működtetésére a zsalu értelemszerűen vezérelhető,

4. ábra: A porlasztófűtés vezérlőkar fűtés helyzetbe kapcsolva

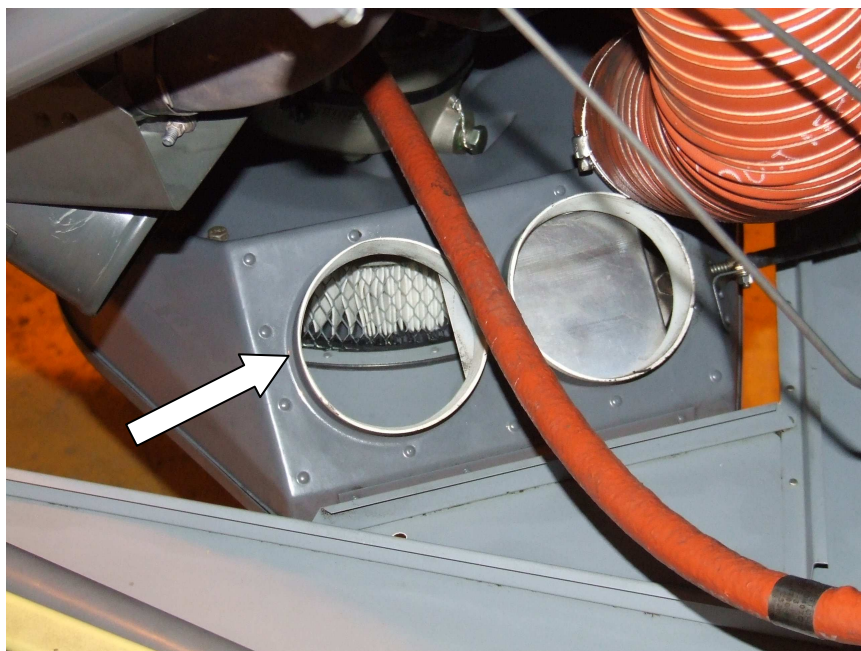
**A Vb szerint összességében a porlasztójegesedés, mint lehetséges ok és a porlasztófűtés működési sajátossága együttesen okozhatta a légiközlekedési balesetet.**

5. ábra: A porlasztófűtés rendszere a kollektívkar maximálisához közeli helyzetben (hideg csatorna nagyobb részben nyitva, meleg csatorna nagyobb részben zárva)
