# **ZÁRÓJELENTÉS**

**2009-0052-5  
VASÚTI BALESET**

**RAJKA  
2009. február 4.**

**45213 sz. vonat**

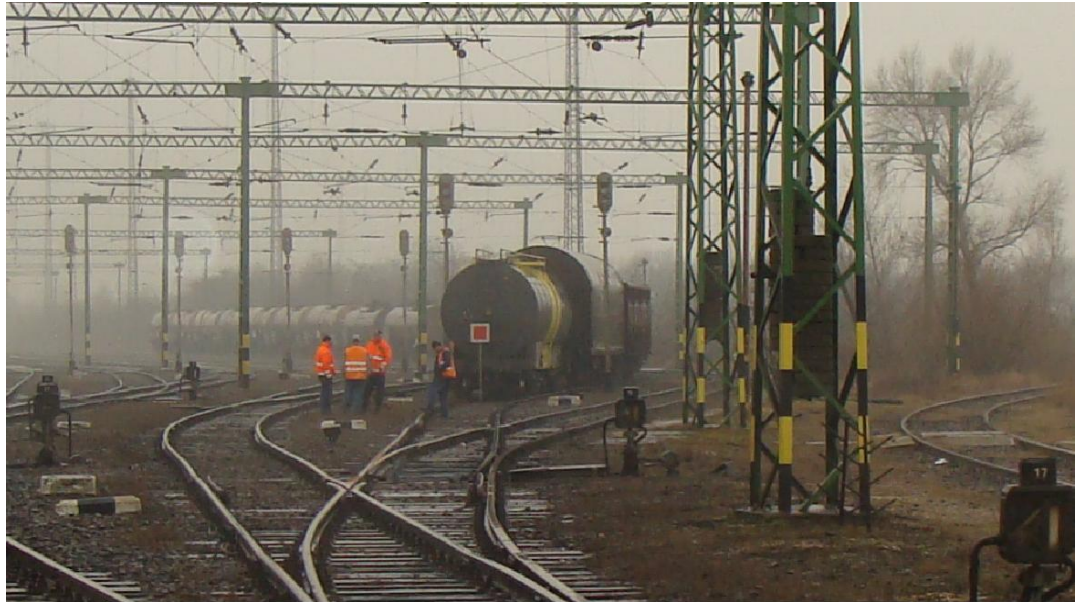
A 45213 sz. vonat Szlovákia irányából, lezárt vágányúton, jelző kezeléssel járt be kb. 9 km/h sebességgel Rajka állomás X. sz. vágányára. A 19. sz. váltóról való lehaladás után a vonatba utolsónak sorozott 33 87 787 6849-3 psz kocsí folyóvágányon 4 tengellyel kisiklott.

3. ábra a baleset helyszíne

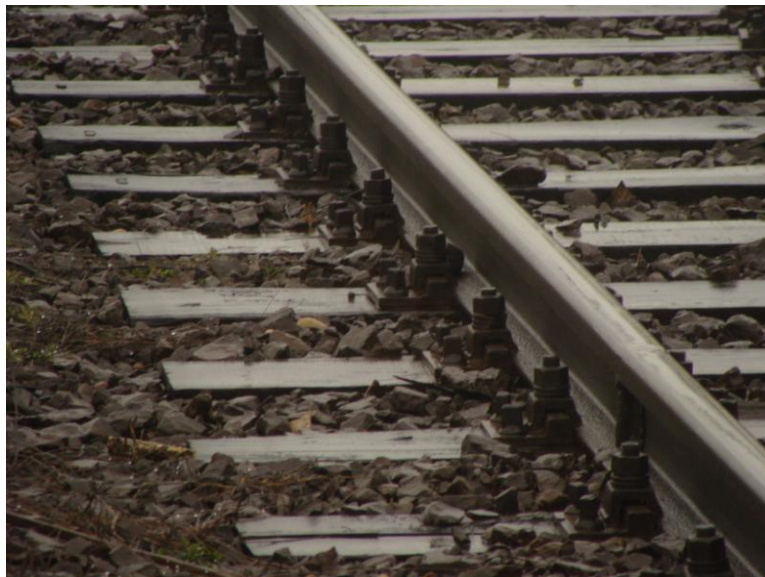
- A X. sz. vágányon a 19. kitérőtől a kisiklás helyéig mindkét sínszál alátét lemezei, síncsavarjai kifelé dőltek.

4. ábra kifelé dőlő kapcsolószerkezetek (külső sínszálon)

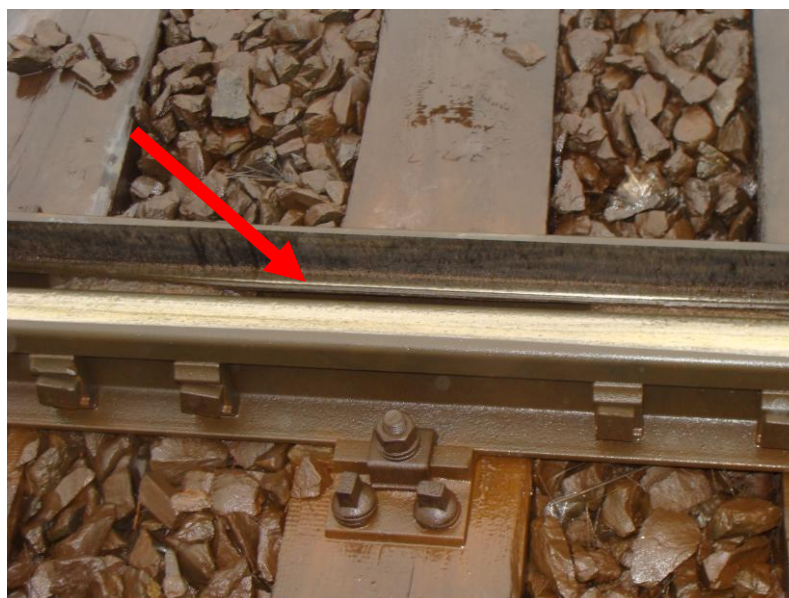
- A vonat vágányútjában fekvő 13, 17, 19 sz. kitérők vezetővasain éles karcolások voltak fellelhetők.

5. ábra karcolás a 17. sz. kitérő vezetővasán (belső sínszálon)
