KÖZLEKEDÉSBIZTONSÁGI  
SZERVEZET  
TRANSPORTATION SAFETY  
BUREAU

**ZÁRÓJELENTÉS**  
**2010-077-4P**  
**LÉGIKÖZLEKEDÉSI BALESET**  
**Nagykanizsa**  
**2010. március 28.**  
**Apollo Fox**  
**22-55**

Helyi repülése végén a pilóta a repülőtér felett különböző manővereket hajtott végre földközeli magasságban. Egy emelkedő nagy bedöntésű forduló manőver során a repülőgép kritikus állásszögre került és átesett. Az alacsony magasság miatt a dugóhúzóba bepördülő repülőgép zuhanásból történő kivételére nem volt lehetőség, az meredeken a földnek csapódott. A pilóta életét veszítette. A repülőgép megsemmisült.

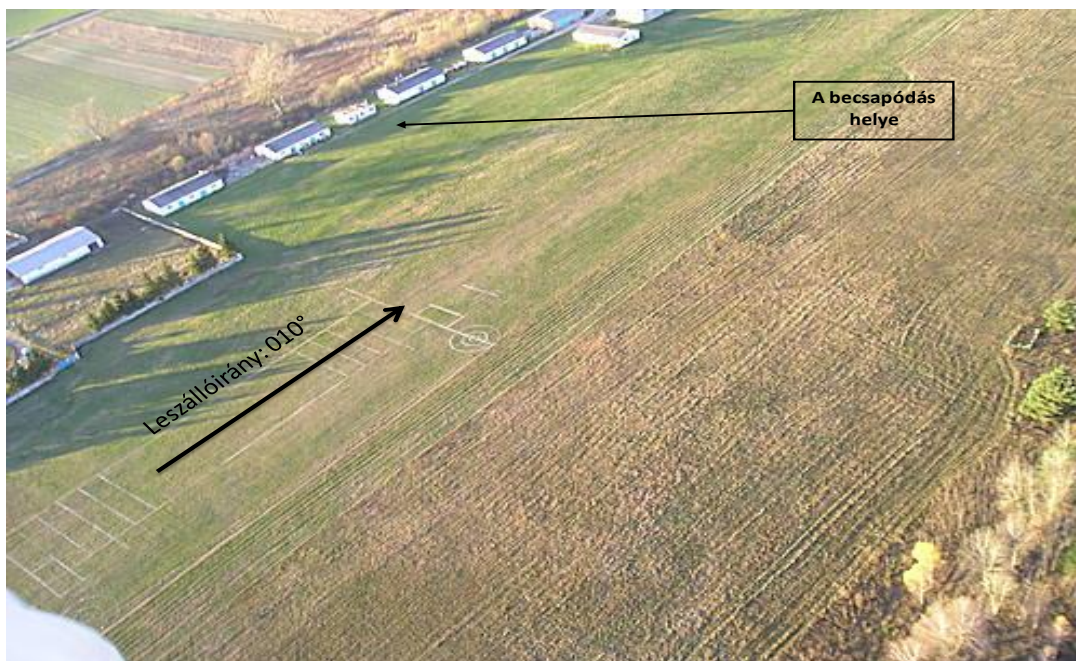
1. ábra

A becsapódás az északi szélesség 46°26'01" és a keleti hosszúság 016°57'26" ponton következett be (1. ábra). A becsapódásnak a talajon okozott jeleiből, valamint a repülőgép roncs helyzetéből arra lehet következtetni, hogy a repülőgép orral és bal szárnyával közel egyidejűleg, meredek hossz tengellyel csapódott a földnek, majd elpattant és a becsapódástól 6 m-re orral, a becsapódás feltételezett irányára 90 fokos szögben állt meg. (2. ábra)

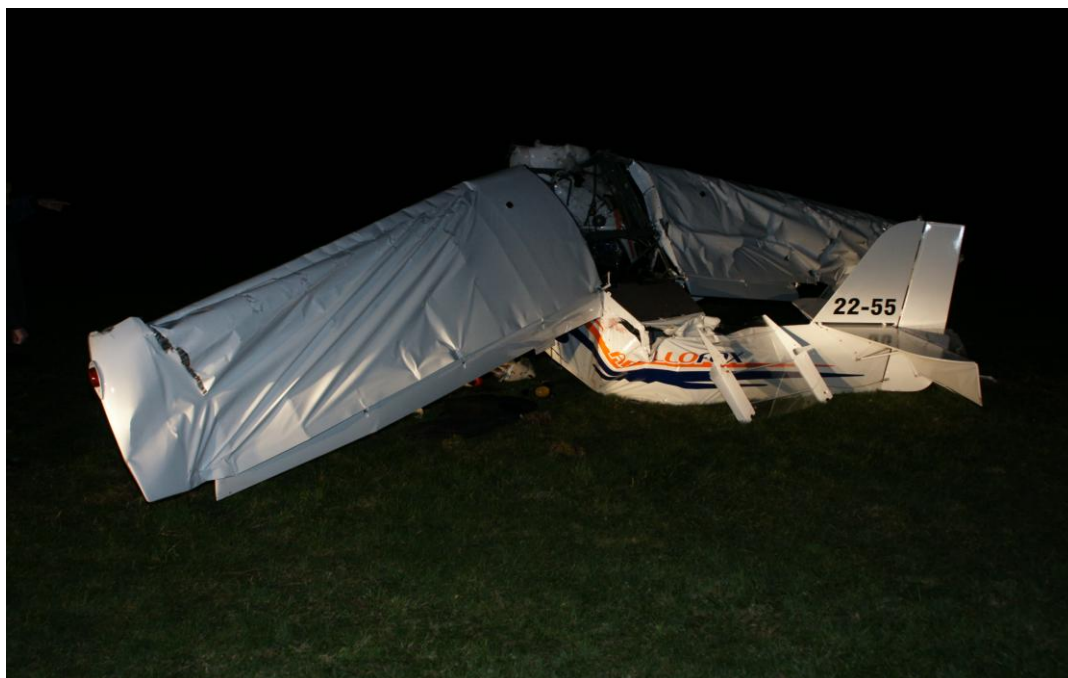
2. ábra

A helyszínen nem lehetett arra utaló nyomot felfedezni, melyből az következne, hogy a légijárműről a becsapódás előtt alkatrészek váltak volna le. A Vb valószínűnek tartja, hogy minden károsodás és roncsolódás a becsapódáskor keletkezett. A roncs átvizsgálásakor nem merült fel arra utaló körülmény, hogy a becsapódást megelőzően a repülőgép bármely alkatrésze vagy szerkezeti eleme meghibásodott volna.
