KÖZLEKEDÉSBIZTONSÁGI  
SZERVEZET

**ZÁRÓJELENTÉS**  
**2010-196-4 P**  
**SÚLYOS REPÜLŐESEMÉNY**  
**Szentes**  
**2010. augusztus 01.**  
**Cessna P-206E**  
**HA-SKC**

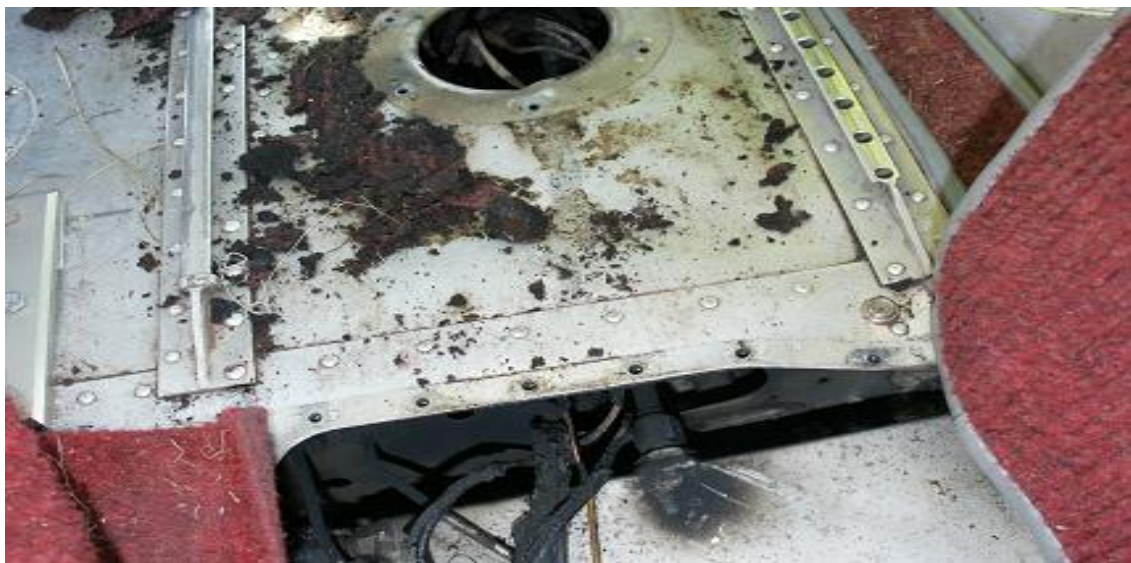
1. ábra Égésnyomok a padlólemez szerelőnyílásának környékén.

A padlón található szerelőnyílások eltávolítása után - a még izzásban lévő kábelek miatt - a repülőtéri tűzoltók kézi, halonos tűzoltó készülék felhasználásával a tűz újraéledésének lehetőségét megelőzték.

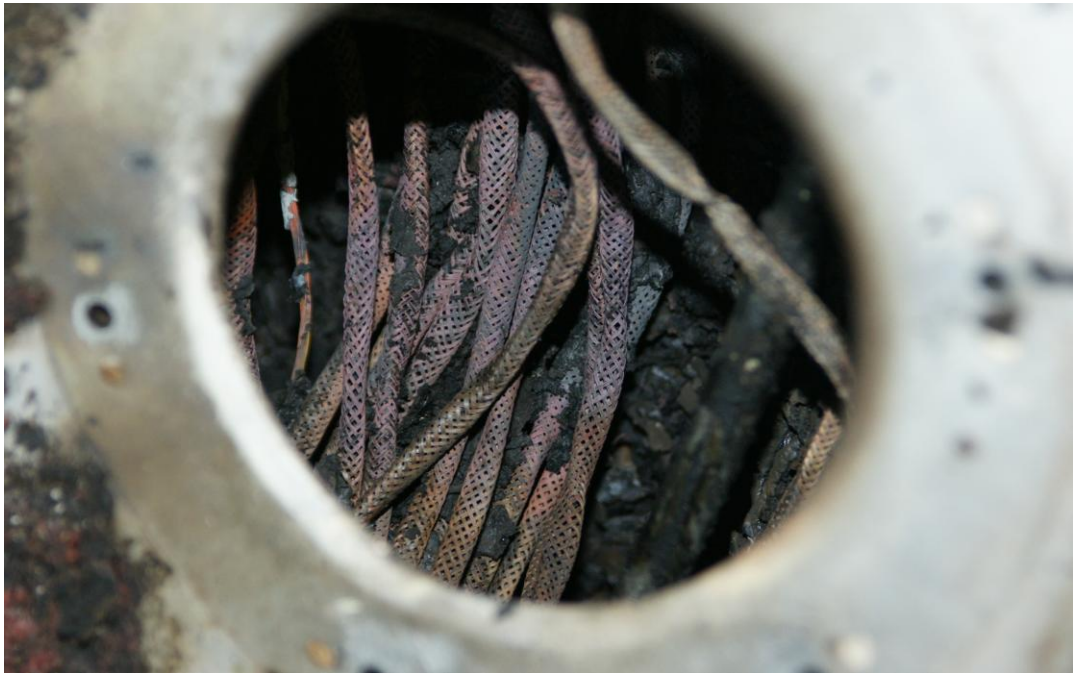
A lokális tűz valamint a magas hőmérséklet következtében a padlólemez alatt lévő vezetékek és koaxiális kábelek szigetelése, valamint a bal oldali pilótaülés alatti szőnyeg megégtek. A hőterhelés hatására a bal oldali ülés alatti padlóburkoló lemez és a szerelőnyílás deformálódott.

2. ábra Megégett vezetékek és koaxiális kábelek

A 2010. augusztus 03-án történt helyszíni szemle során a Vb megállapította, hogy a repülőgép pilótakabin bal oldalán, a padló lemez alatt található vezetékek szigetelése körülbelül 60 cm hosszán leégtek. Az ugyancsak itt található rádió-navigációs koaxiális kábelköteg is összeégett.

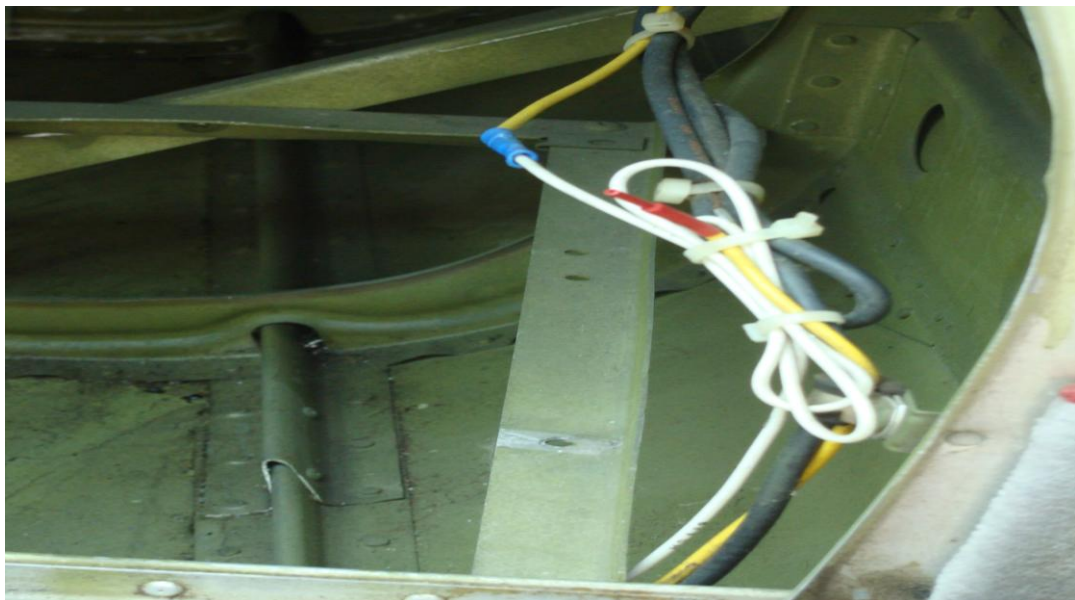
A sárga színű vezeték szigetelési ellenállása súrlódás, dörzsölődés miatti lecsökkent ezért a repülőgép fém alkatrészéhez érve zárlati áram kezdett folyni ebben a fogyasztó nélküli áramkörben.

Bizonyító erejű dokumentáció áll a Vb rendelkezésére arra vonatkozóan, hogy a légijármű villogó áramköri megszakítója jóval az esemény bekövetkezését megelőzően meghibásodott (eltört). A javítás során nem cserélték ki a hibás, 7 A-es alkatrészt, hanem a vezetékét egy másik, nevezetesen a leszálló fényzőró 20 A-es biztosítójára kötötték. Ennek eredményeképpen ebben a vezetékben egy esetleges zárlat esetén a megengedettnél lényegesen nagyobb áram folyhatott. A légijármű szakszerűtlen javítása elektromos zárlati áram előidézéséhez vezetett.

3. ábra Utólag behúzott sárga színű vezeték

Nem bizonyítható, de nem is zárható ki, hogy az utólag behúzott sárga színű vezeték az eset idején már eltávolított elektromos berendezés táplálását biztosította (3. ábra).

A „holt” vezeték és a koaxiális kábelek rögzítés nélküli behelyezése a repülőgépbe szakszerűtlen, azokat lefogató bilincsekkel rögzíteni kellett volna vagy egyéb más eljárással a mozgását megakadályozni.
