# **ZÁRÓJELENTÉS**

**2010-280-4P  
LÉGIKÖZLEKEDÉSI BALESET**

**Komárom - Nagyharkálypuszta  
2010. október 16.**

**ELA 07S (Autogiro)  
A 11DRB**

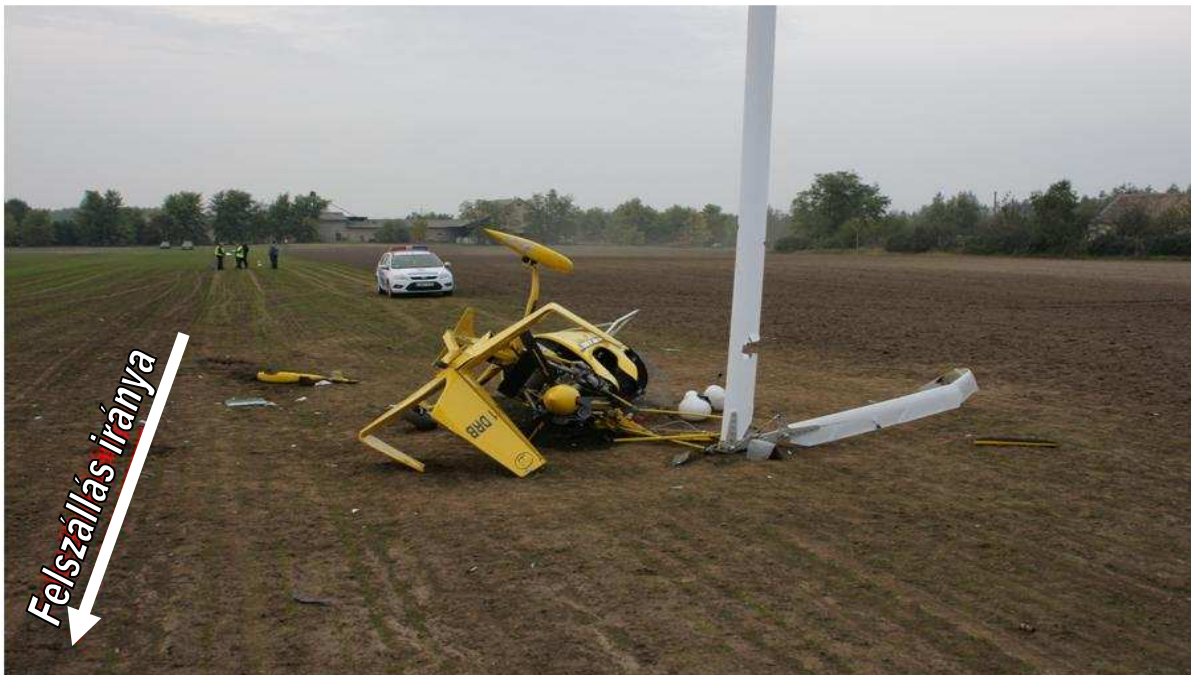
A pilóta nyilatkozata alapján az adott napon délelőtt már két felszállást sikeresen végrehajtott erről a területről. Az esetet megelőzően, a felszállás előtt az utas ült be először az autogiró hátsó ülésébe, a pilóta becsatolta az öveket és közben elmondta a biztonsági szabályokat. Ezt követően a pilóta is elfoglalta a helyét az autogiroban, elvégezte az indítás előtti teendőket és indította a motort. Melegítés után megkezdték a kigurulást és a felszállást. Nekifutás közben 116 méter megtétele után az autogiró elkezdett a felszálló iránytól balra fokozatosan eltérni kb. 30 fokot. A pilóta az autogiro kormánysszerveivel próbálta a felszálló irányt tartani, de nem sikerült azt kompenzálnia. Folytatva a nekifutást kb. 80 km/óra sebességgel még 63 métert halad előre felemelt jobbfutó kerékkel miközben a forgószárny bal oldalt a talajhoz ért. Ennek hatására a törzs a függőleges tengely körül az óramutató járásával ellentétesen elfordult és a jobb oldalára dőlve került nyugalomba (1. számú ábra).

1. számú ábra. Az autogiró nyugalmi helyzete a felszálló irányhoz képest.

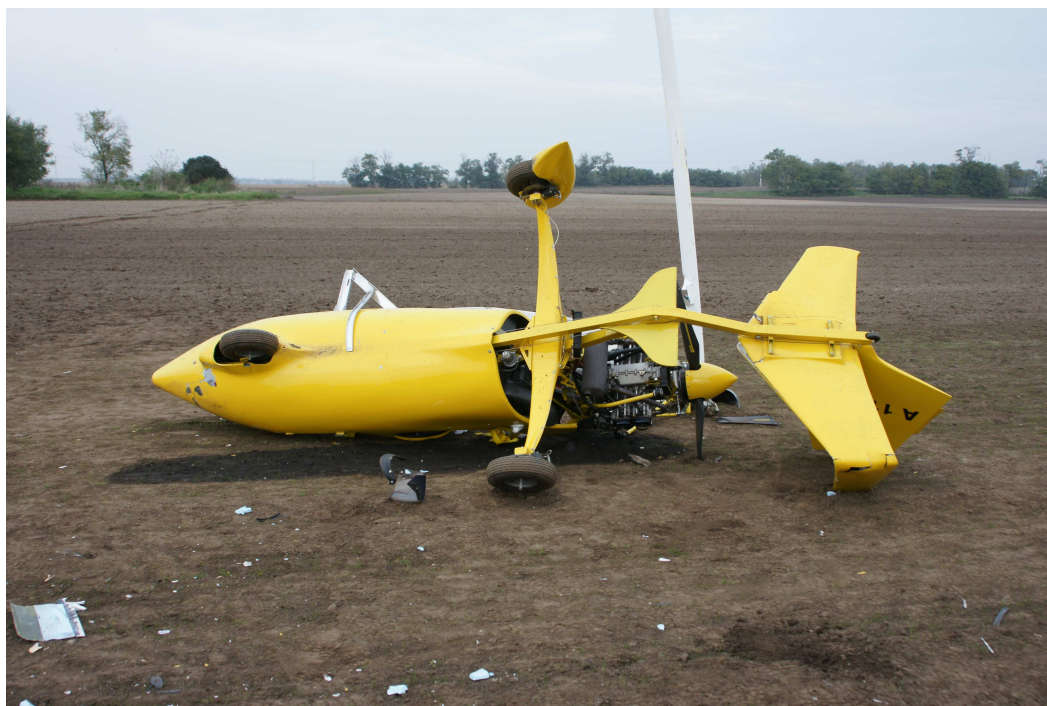
Az érintett légijármű az eset kapcsán megrongálódott, ami láthatóan sérült az a forgószárny, a légcsvar és kissé deformálódott a jobb oldali függőleges vezérsík. (2 számú ábra.)

2 számú ábra. A sérült autogyro.

Az esettel összefüggésben sérült a forgószárny, a légcsavar, és kis mértékben a jobb oldali függőleges vezérsík.

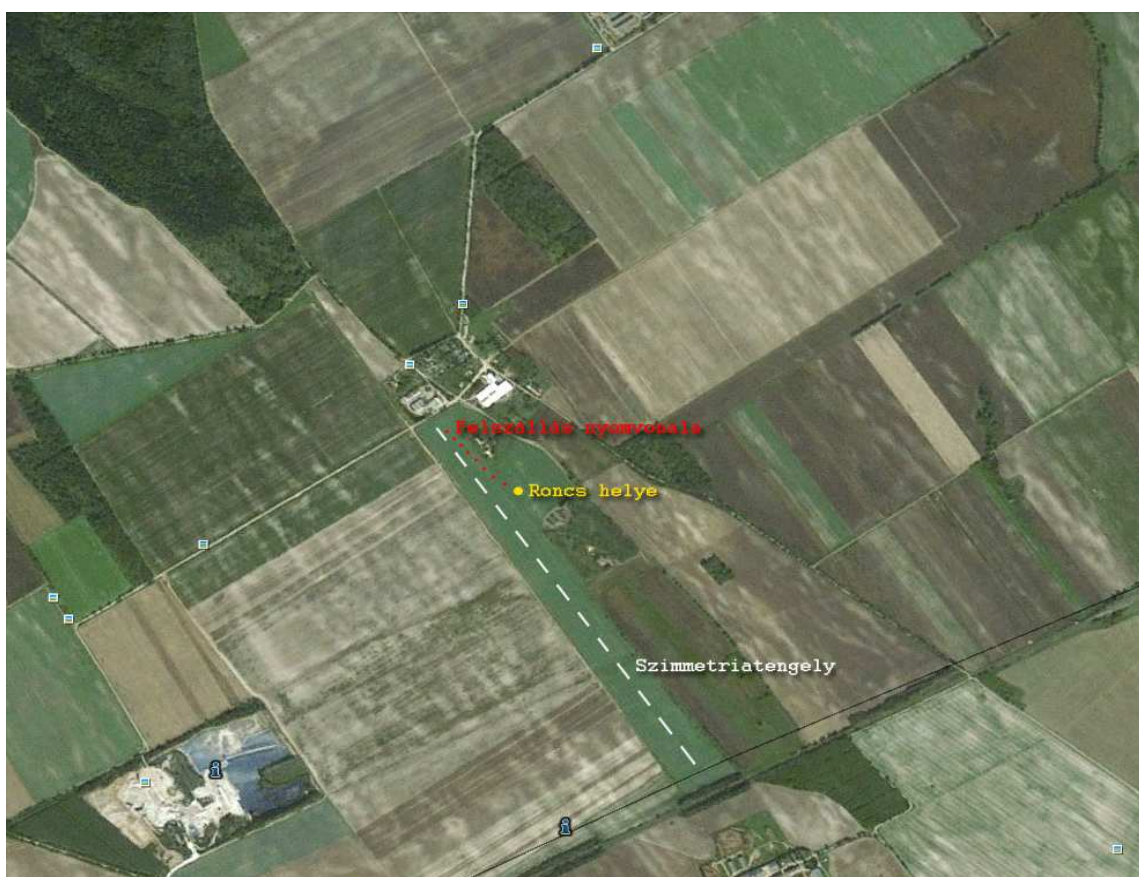
3. számú ábra. A légi közlekedési baleset helyszíne.
