**KÖZLEKEDÉSBIZTONSÁGI
SZERVEZET**

ZÁRÓJELENTÉS
2011-151-4P
LÉGIKÖZLEKEDÉSI BALESET
LHSN
2011. július 18.
UTI MiG-15
HA-UTI

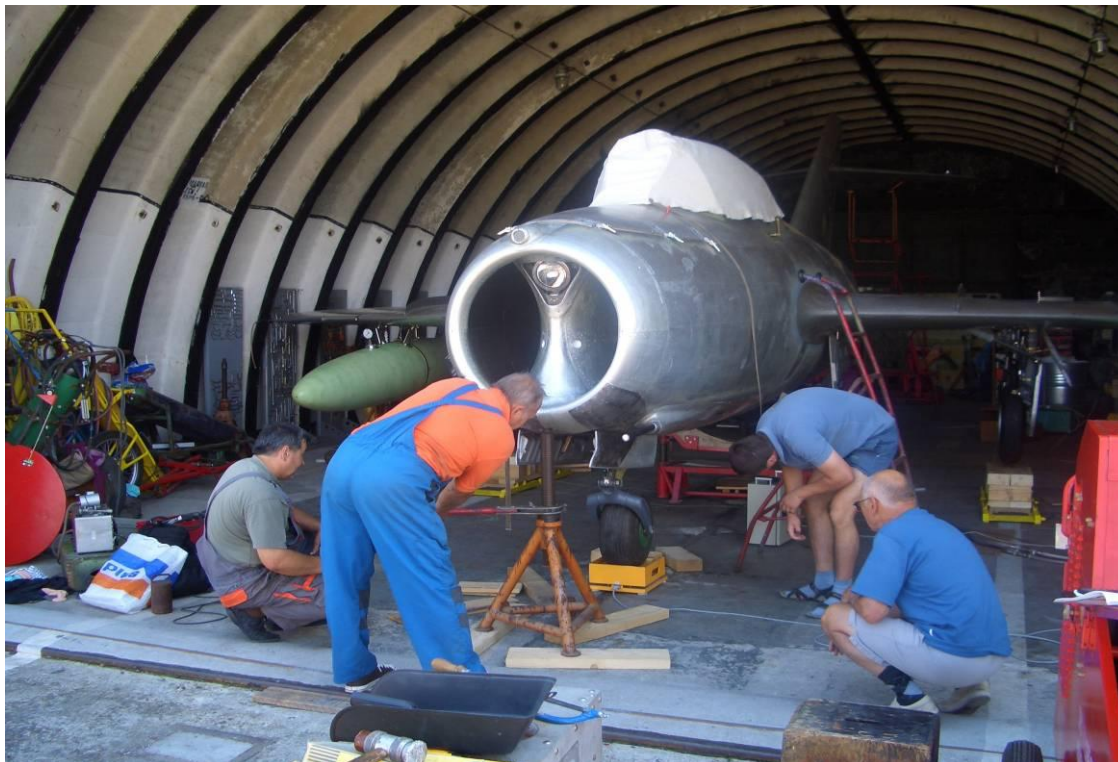
Súlypontmérés

A repülőgép tömegközéppontjának változása 0,5KAH% értéken belül maradt, függetlenül attól, hogy 260 vagy 400 l-es póttartályok lettek felfüggesztve, illetve mekkora volt bennük a feltöltött tüzelőanyag mennyiség.

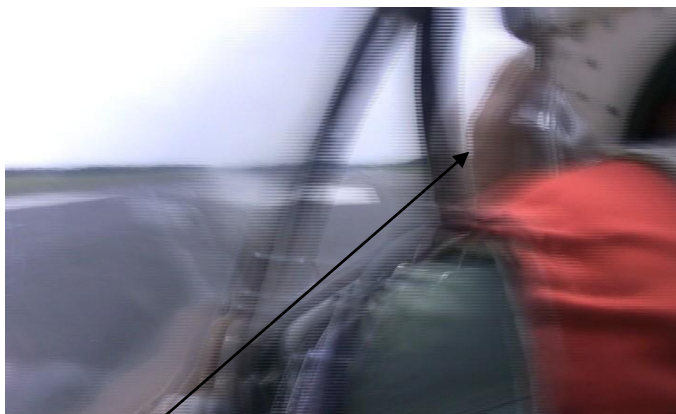
A pilóta keze nem a HVK-n van.

A szemüveg megigazítása a felszállás megkezdése utáni 8. másodpercben.

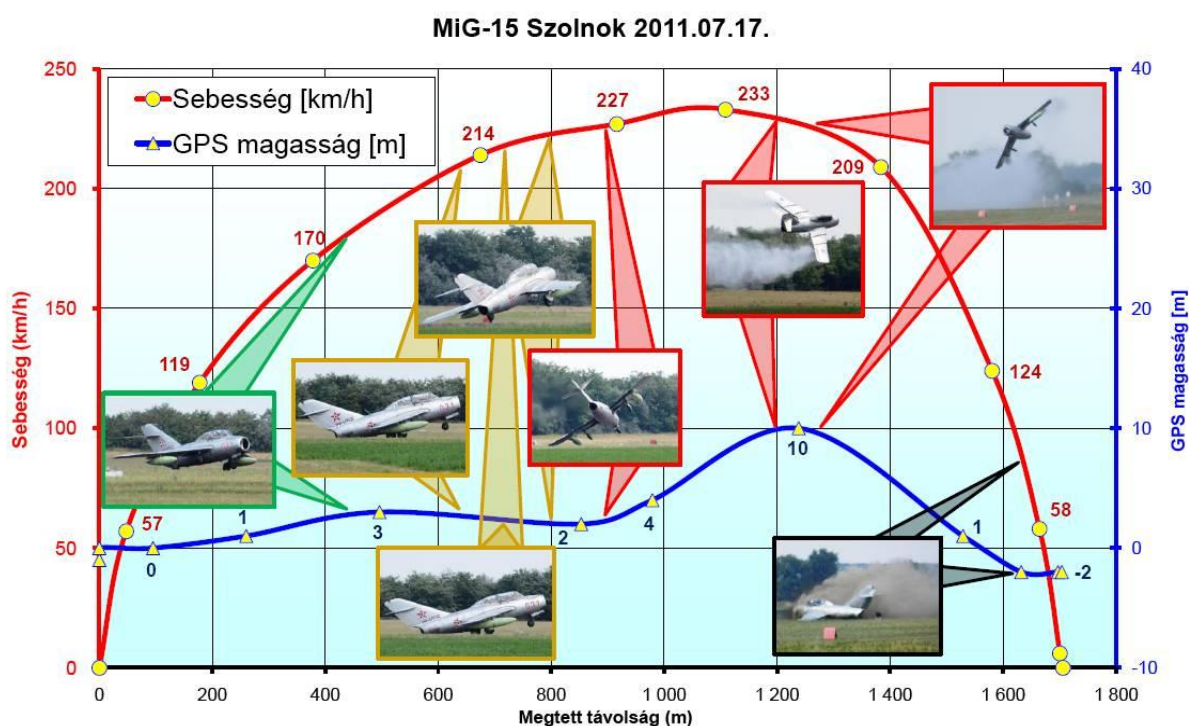
A nekifutásnál, kb. 160 km/óra sebesség elérésekor a repülőgép orra elkezdett emelkedni a magassági kormány semleges helyzeténél és folyamatosan emelkedett, amíg a farkcsúszó el nem érte a betont, ami 12° -os rendkívüli bólintási szögét jelent. A Vb nem találta jelét, hogy a pilóta a repülőgép 5° körüli bólintási szögének megtartására, illetve a további orremelkedés csökkentésére kísérletet tett volna.
