KÖZLEKEDÉSBIZTONSÁGI  
SZERVEZET

**ZÁRÓJELENTÉS**  
**2011-163-4P**  
**LÉGIKÖZLEKEDÉSI BALESET**

**Jakabszállás repülőtér**  
**2011. augusztus 05.**

**SZD-30 Pirat**  
**HA-4381**

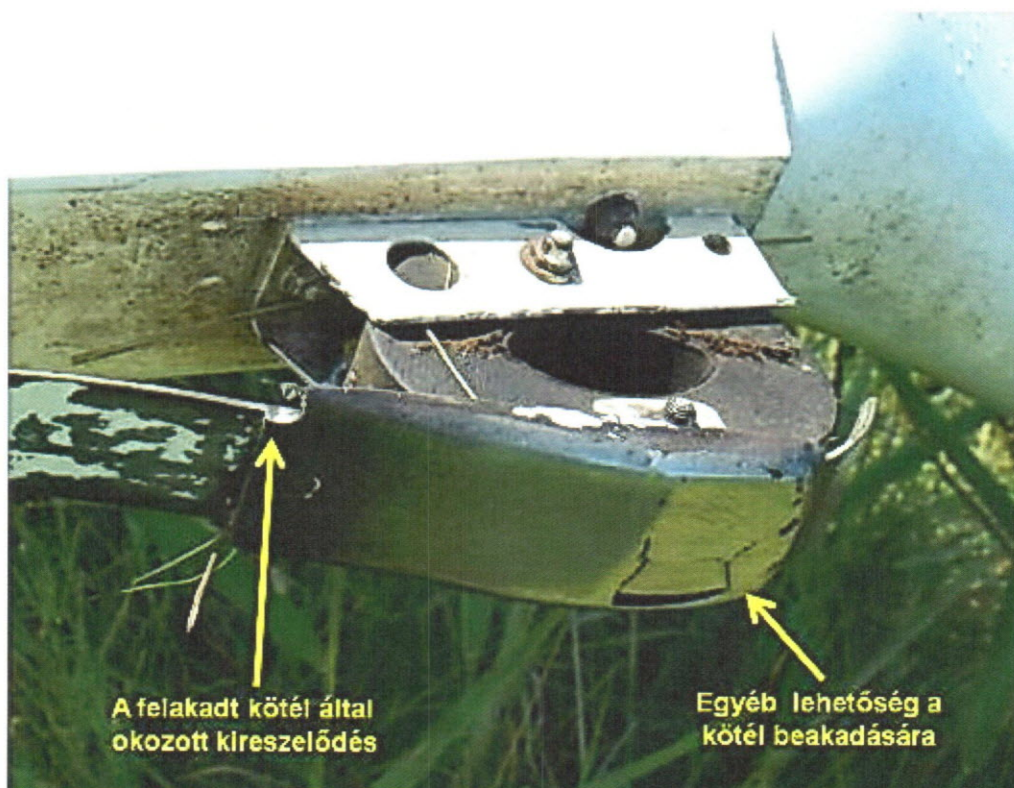
1.kép

A balesetet szenvedett repülőgép farokcsúszóján olyan 5-6 mm-es perem volt kialakítva, amely lehetővé tette a drótkötél felakadását, amelyben az fel is akadt. A csúszó felületen más olyan kopás és egyéb üzemszerű igénybevétel okozta elváltozások is megfigyelhetők voltak, amelyekbe a drótkötél szintén beakadhatott volna. (1. kép)

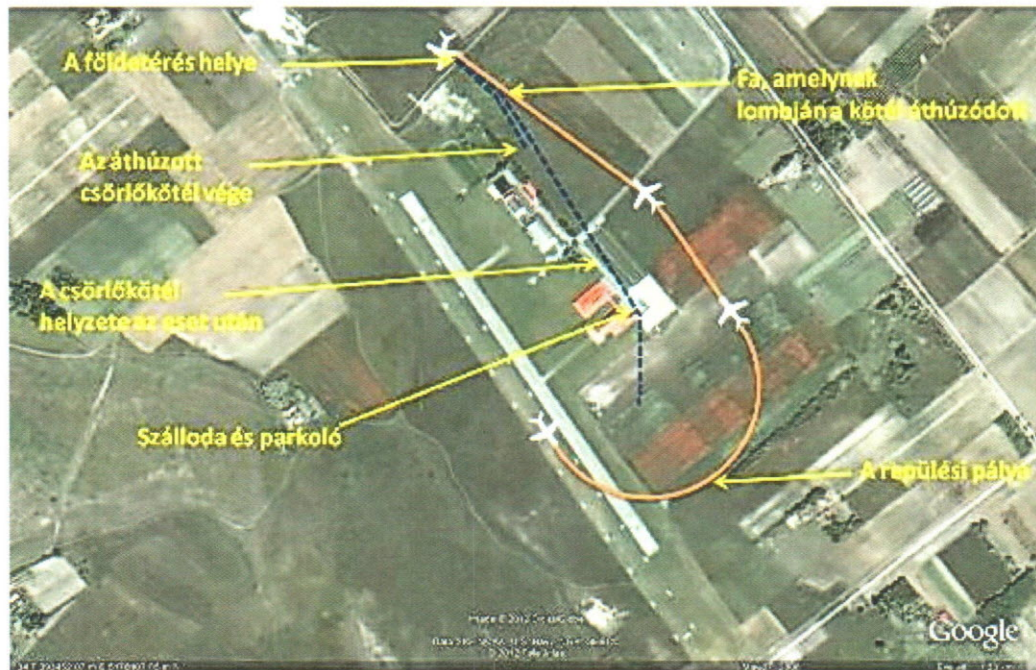
A repülőgép pályáját, a földetérés helyét, a vonszolt csörlőkötél helyzetét, a repülőtér épületeit és az eset szempontjából érdekes tereptárgyakat (fa) a 2. kép mutatja.

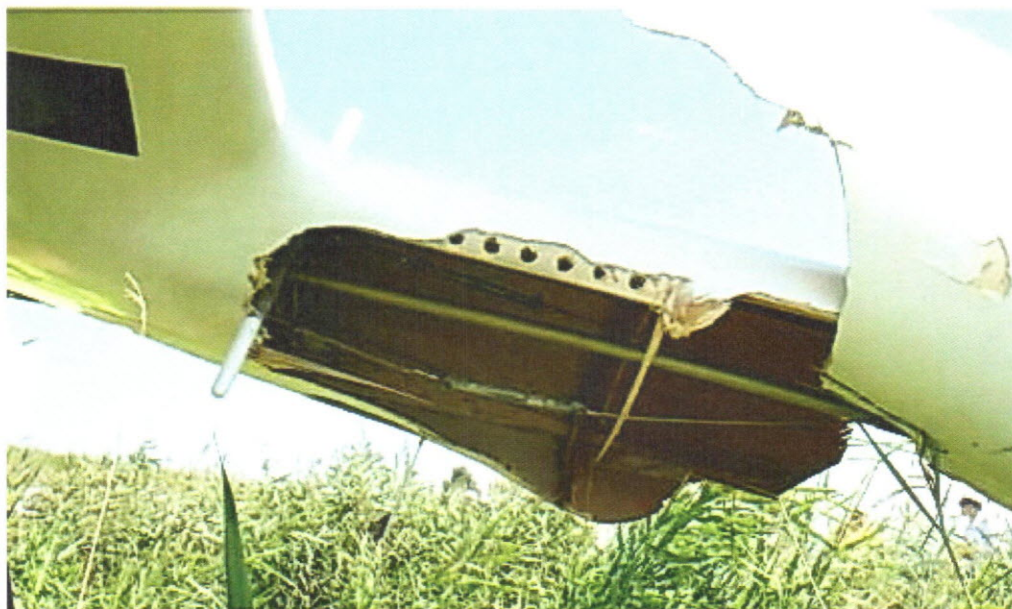
3. kép

A repülőgép törzse a vezérsíkok előtt kettétört. (3. kép)

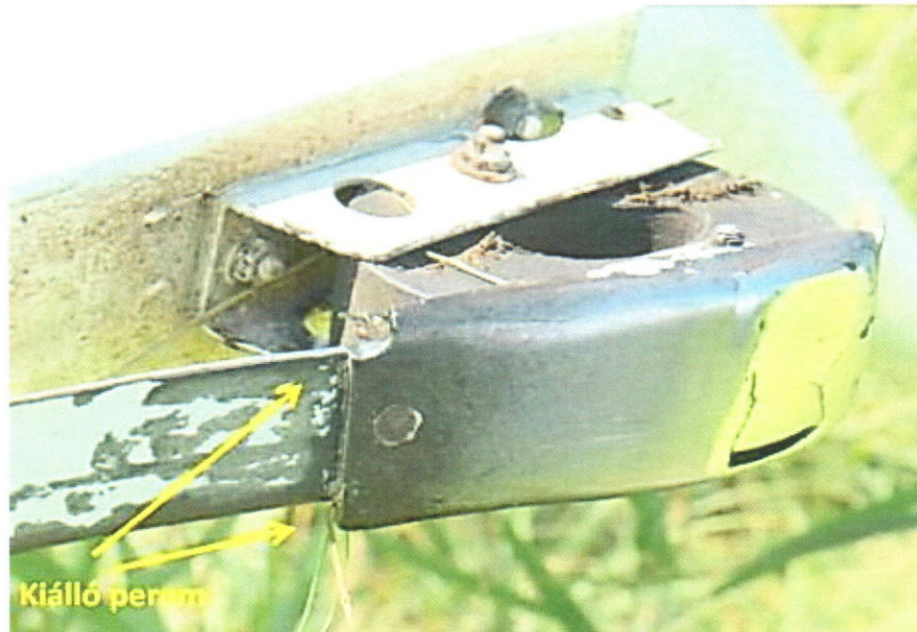
4. kép

A légijármű egy időben be nem határolható időpontban történő karbantartása során a farokcsúszóra olyan acéllapból készült kopófelületet szegecseltek amelynek alakja nem felelt meg a gyár által rendelkezésre bocsátott műszaki darab rajznak. A kopólemezt elejének mindkét oldalán kb. 5-6 mm-es kiálló perem keletkezett. Ez a peremrész a nekifutás során a drótkötél alá került, és mintegy horogként viselkedett, ezért tudott beleakadni a kötélen (4. kép). A kinyíló fékező ernyő a kötelet elkezdte áthúzni ezen a perem részen, ezáltal azon olyan

bereszeli, alakult ki, amely a hátrafelé irányuló húzóerő segítségével a csörlés közbeni rázkódások, illetve a bal forduló végrehajtása alatt is képes volt a csörlőkötelet a peremrészén megtartani.

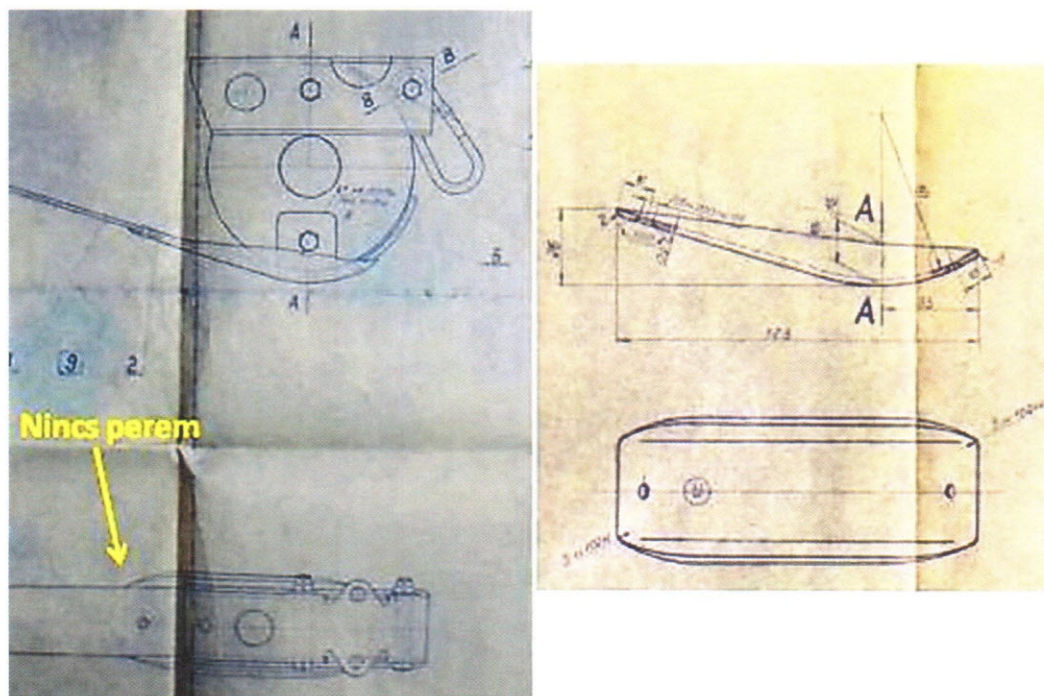
5. kép

A farokcsúszó gyári műszaki darabrajzán jól látható, hogy az eredeti alkatrész felépítésekor nem keletkezik peremrész. (5. kép).

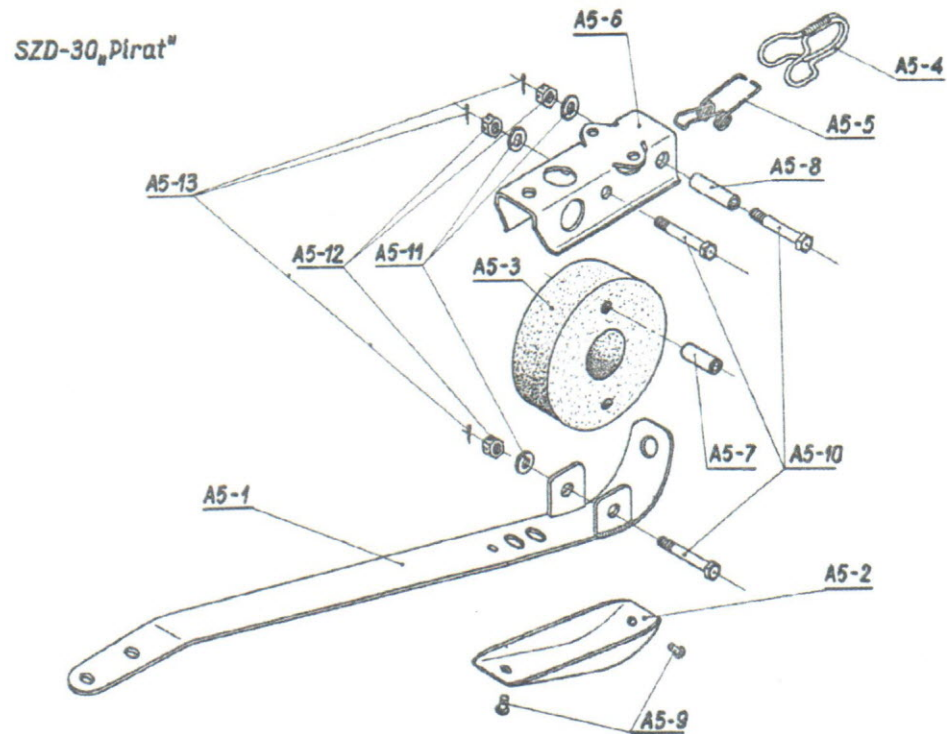
6. kép

A Vb bekért egy robbantott ábrás rajzot (6. kép, A5-2 tétel) az érintett farokcsúszóról egy hazai üzemeltetőtől amely alapján megállapítható, hogy a szóban forgó légi járművön talált farokcsúszó koptató lemeze annak megfelelő kialakítású.

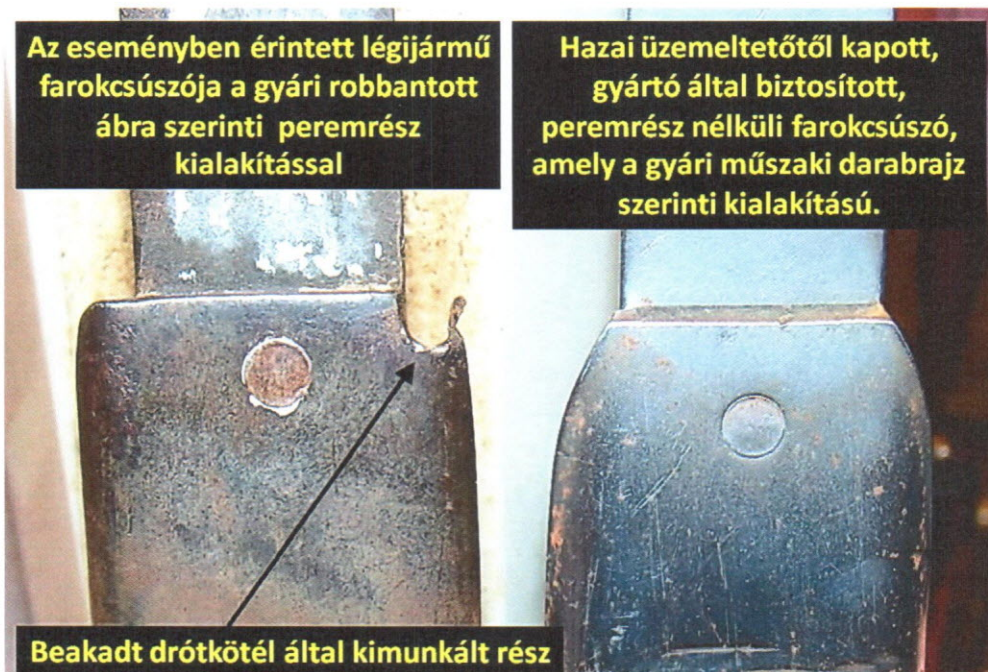
7. kép

Ugyanezen üzemeltető aki a robbantott ábrás rajzot biztosította a Vb számára, átadott egy szintén gyártótól rendelt farokcsúszó lemezt amely a gyári műszaki darabrajz szerinti kialakítású (7. kép). Azonosító jelzéseket amelyek alapján az alkatrész gyártóhoz vagy cikkszámhoz lenne köthető nem tartalmaz.

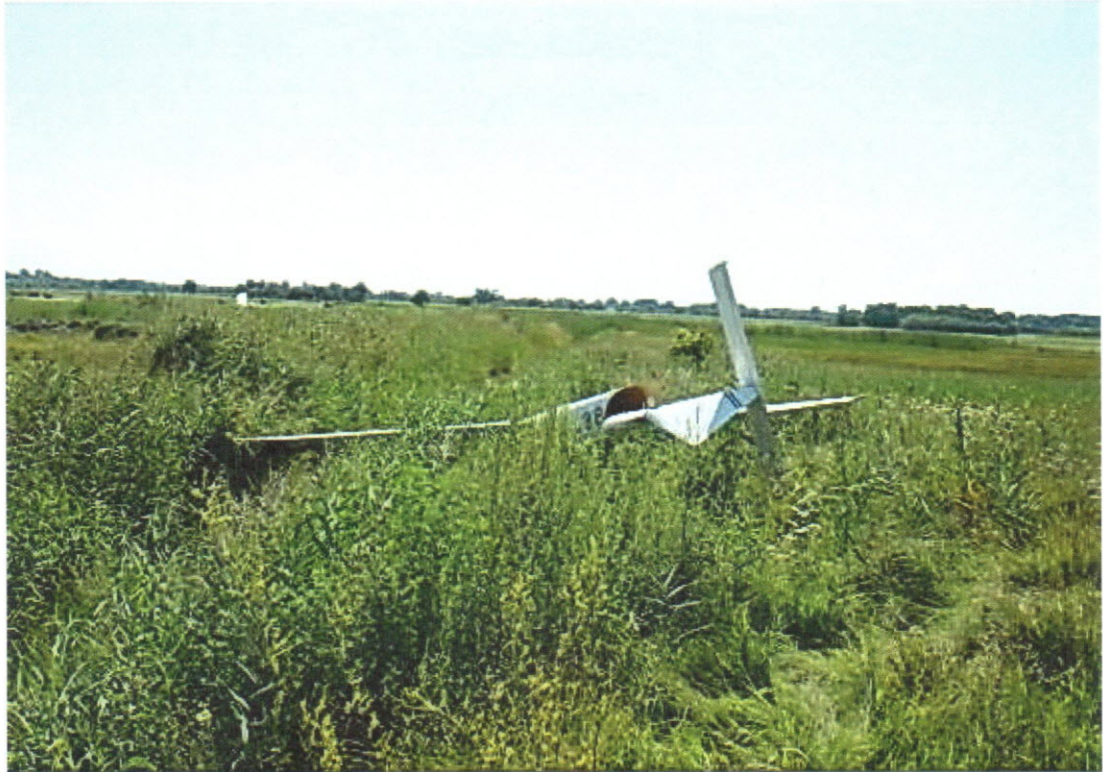
8. kép

A repülőgép a 46°45'05,30"N és a 019°36'14,00"E ponton egy öt méter széles vizes árok előtt ért földet. Azt keresztezve a magas növényzetben megpördült és az árok szemközti partján mintegy 120 fokot balra elfordulva került nyugalomba. (8. kép)
