**KÖZLEKEDÉSBIZTONSÁGI
SZERVEZET**

ZÁRÓJELENTÉS
2012-066-4P
LÉGIKÖZLEKEDÉSI BALESET
Eger
2012. március 23.
Cessna 182P
HA-SLM

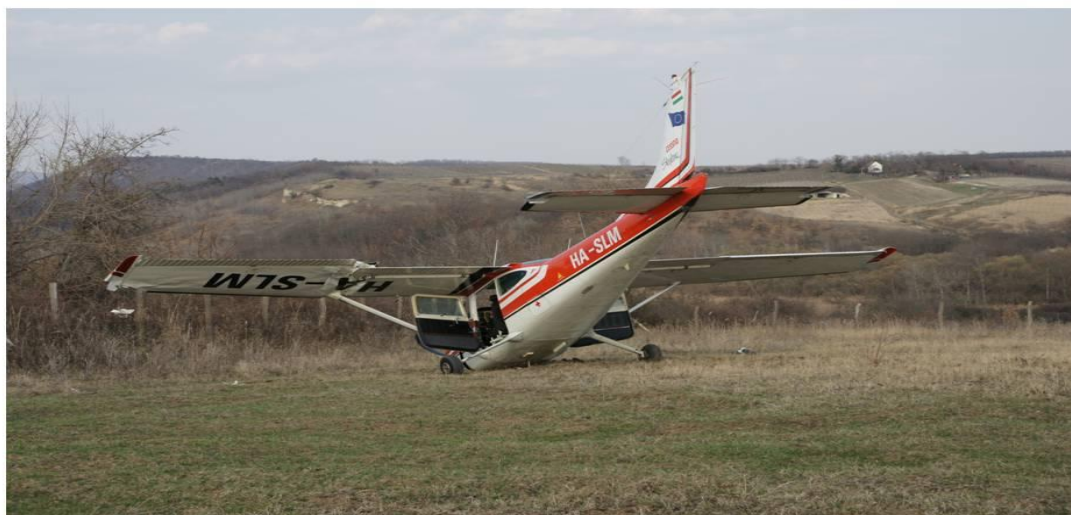
1. ábra: Az eset helyszíne

Az érintett légijármű orrfutója a földetéréskor kitörött, majd az orrán csúszott és a bal szárnya is elérte a földet. A bal szárny és a motor alsó áramvonalazó lemeze jelentősen, a törzs és a konzol kisebb mértékben megsérült. A sérülések javíthatók.

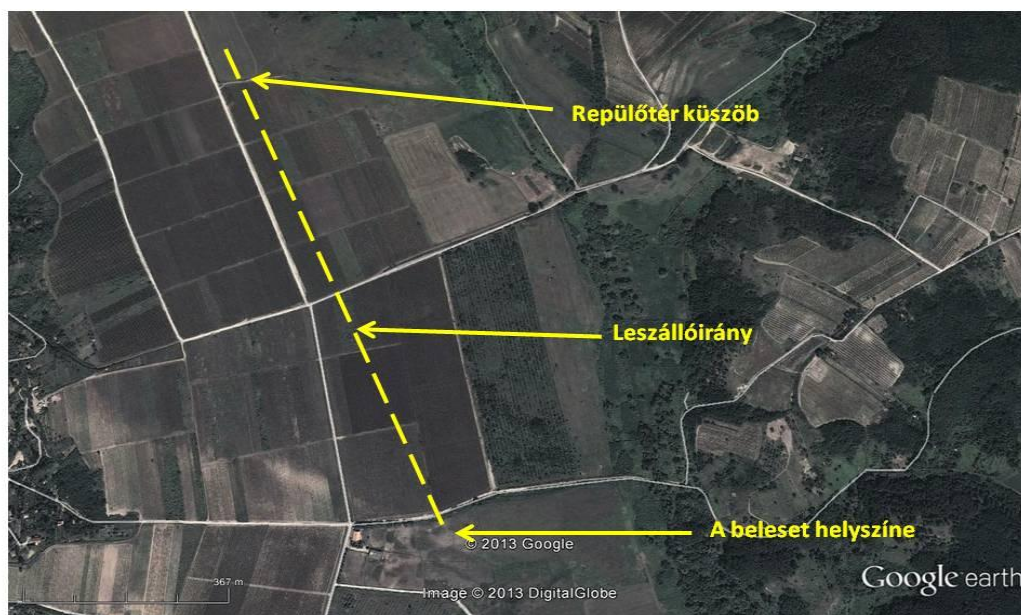
2. ábra: A kényszerleszállás helye

A légiközlekedési baleset Eger repülőtér 34-es pályájának leszálló irányán, a felszállómező küszöbétől 1060 méterre történt.

A repülőtéren kívül a leszálláshoz a terepviszonyok abban a körzetben nem voltak kedvezőek. Az orrfutó törését, valamint a repülőgép sérülését az egyenetlen laza talajon történő durva földetérés okozta.

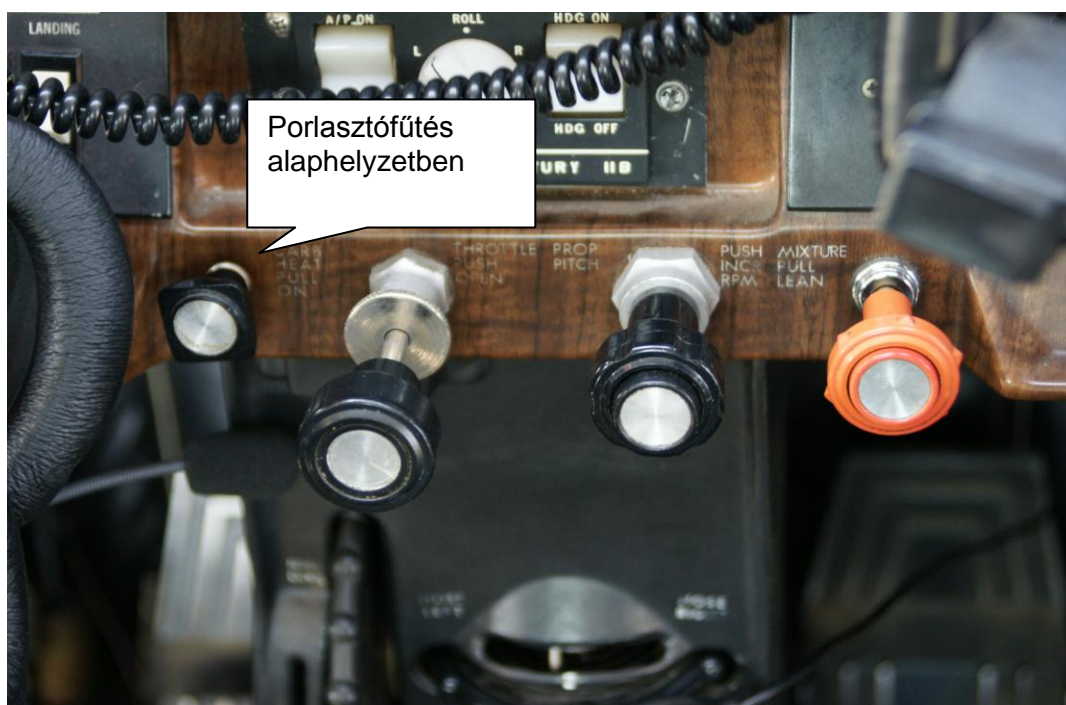
3. ábra: A repülőgépmotor porlasztófűtése

A helyszíni szemle során a Vb a repülőgépmotor porlasztófűtésének kapcsolóját a 3. ábrán látható alaphelyzetben (kikapcsolt állapotban) találta.

A pilóta a porlasztófűtést a süllyedés megkezdése előtt alaphelyzetbe (kikapcsolt állapotba) állította.

A porlasztó jegesedését elősegítette a porlasztófűtés leszállás előtti lekapcsolása.

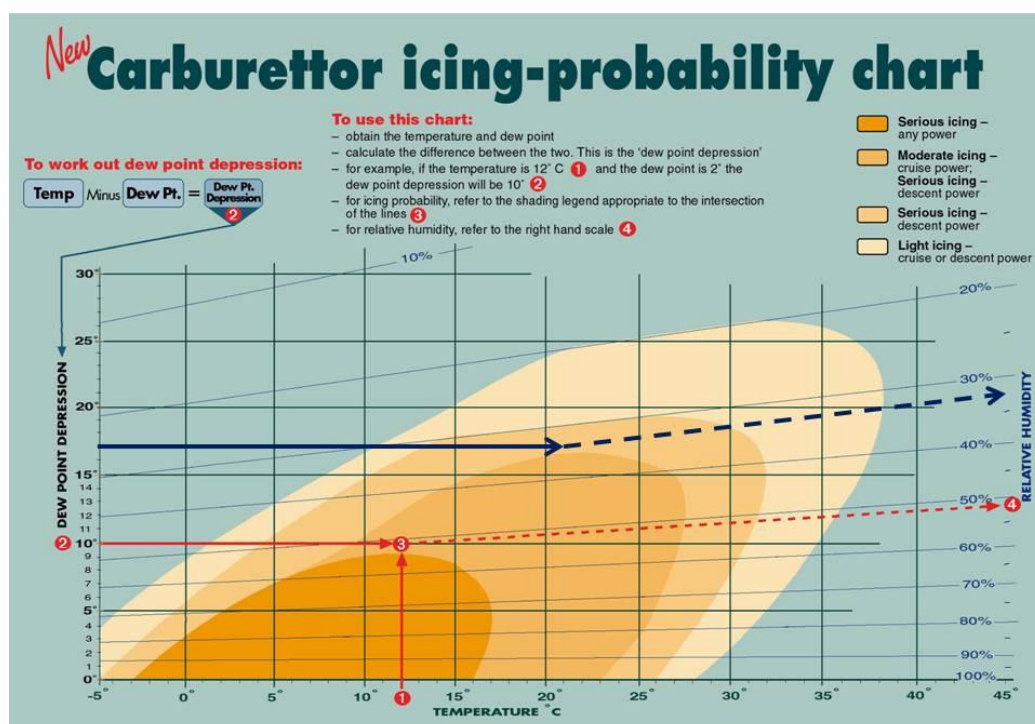
4. ábra: A porlasztójegesedés valószínűsége

A fenti ismeretek birtokában a Vb elemezte a porlasztójegesedés valószínűségét. A vizsgált esetben a szívócsatorna jegesedése kizárható, hiszen csapadék nem volt, és felhőben sem repült a gép. A 4. ábrán az eset paramétereit kék szín jelöli. A harmatpont depresszió 17 °C, ami a hőmérséklet (+20,5 °C) és a harmatpont (+3,5 °C) közti különbség.

A diagramból (forrás: http://www.atsb.gov.au/publications/investigation_reports/2004/aaair/aaair200402791.aspx) jól kivehető, hogy a két érték a harmatpont depresszió és a hőmérséklet metszéspontja süllyedékor beállított teljesítményen a karburátor erős jegesedési zónába esik.
