KÖZLEKEDÉSBIZTONSÁGI  
SZERVEZET

## ZÁRÓJELENTÉS

2012-104-4P  
SÚLYOS REPÜLŐESEMÉNY

Airbus A320/JAS39 Gripen kötélék  
HA-LPX/HuAF 36, HuAF 37

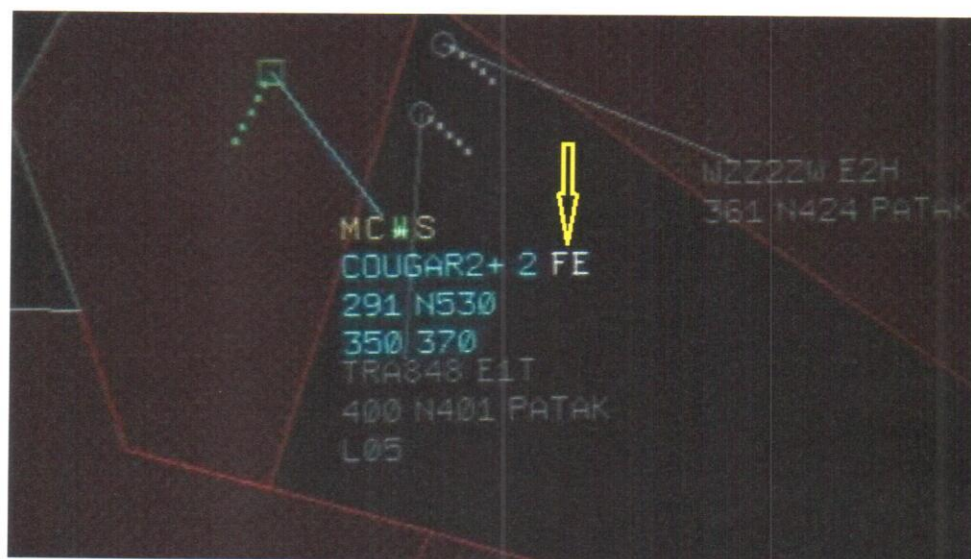
Az ACC EL szektor 09:59:25-kor tájékoztatta a FIC E repüléstájékoztató szektort, hogy a Cougar 2 kötelék felszállt és kérte, hogy indítsa el a repülési tervét. Az EL PC észlelte, hogy a Cougar 2 repülés radarcímkejében következő szektorként a keleti repüléstájékoztató szektor szerepel és a továbbiakban azon dolgozott, hogy a címkét a ténylegesen következő ACC ET szektorhoz továbbítsa a MATIAS rendszer (3. ábra).

3. ábra ACC EL EC képernyő – a Cougar 2 repülés következő szektora a kijelzést szerint a FIC keleti repüléstájékoztató szektor.

A Cougar 2 köteléket a MATIAS rendszer az ACC EL szektor után nem a valóságnak megfelelő ACC ET szektorhoz, hanem a FIC keleti szektorához koordinálta, mint következő szektor.

A jelenséget az okozta, hogy a repülési tervben a repülésre egy viszonylag rövid útvonal volt megadva. A MATIAS rendszer pedig, a JAS 39 Gripen repülőgépről tárolt emelkedési profillal nem tudta felemelni a repülést az ET szektor magasságra, mivel a tárolt függőleges sebesség túl kicsi volt a valóságos értékhez képest, így a számítógépes rendszer az előtervezés során azt várta, hogy a repülés az útvonalon nem fogja elérni az ACC ET szektort, hanem még az ACC EL szektorból visszasülyed a FIC E szektorba és onnan Kecskemétre.

**A Közlekedésbiztonsági Szervezet javasolja HungaroControl Zrt részére, hogy módosítsa a JAS39 és hasonló repülőgépek függőleges sebességére vonatkozó MATIAS adatbázist.**

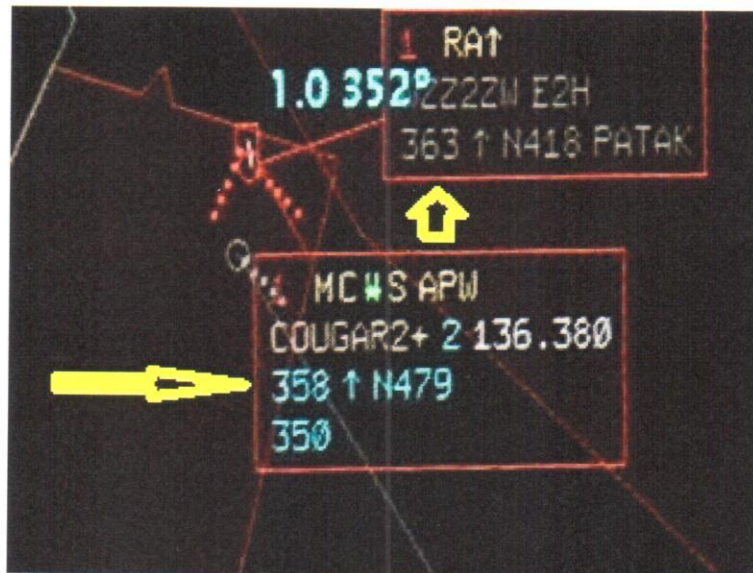
A két repülés között a vízszintes elkülönítés 1NM-re, a függőleges elkülönítés (TCAS RA végrehajtása mellett) 500 lábra csökkent. (A Cougar 2 kötelék 200 lábra közelítette meg a WZZ2ZW számára egyébként engedélyezett magasságot.)

Az ET szektor irányítása alatt álló és a Cougar 2 kötelék útvonalát jobbról balra FL360 keresztező WZZ2ZW járat 10:05:00-kor TCAS RA-t jelentett és emelkedésbe kezdett, amit FL363 magasságon fejezett be (4. ábra).

A Cougar 2 kötelék balról jobbra emelkedve keresztezte a WZZ2ZW járatat útvonalát, a járat előtt és kissé alatta. A WZZ2ZW járat személyzete látta a két állami légi járművet.

4. ábra ACC ET EC radarképernyő – A Cougar 2 repülés 1 NM vízszintes távolsággal, balról jobbra keresztezi a WZZ2ZW járatot, illetve annak útvonalát, miközben FL358-ig emelkedett. Ezzel egyidejűleg a WZZ2ZW járat TCAS RA-t hajtott végre és FL363-ig emelkedett.
