**KÖZLEKEDÉSBIZTONSÁGI
SZERVEZET**

ZÁRÓJELENTÉS

**2012-360-5
vasúti baleset**

**Balatonszentgyörgy-Sávoly
2012. május 31.**

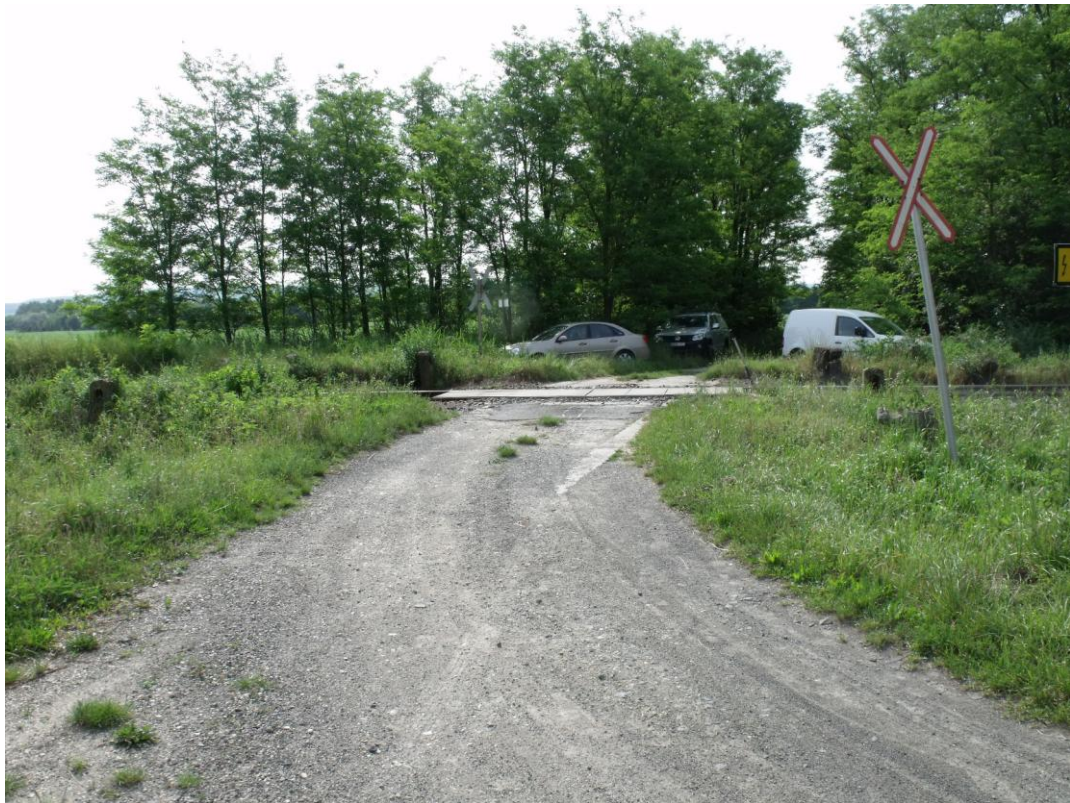
2012. május 31-én 8 óra 13 perckor a 8510 sz. személyvonat a Balatonszentgyörgy – Sávoly állomásközben az 1817+50 szelvényben lévő sorompóval nem biztosított vasúti átjáróban (3. ábra) motorkerékpárral ütközött. A motorkerékpár vezetője a helyszínen életét vesztette.

3. ábra: A baleset helyszíne (fotó: Rendőrség)

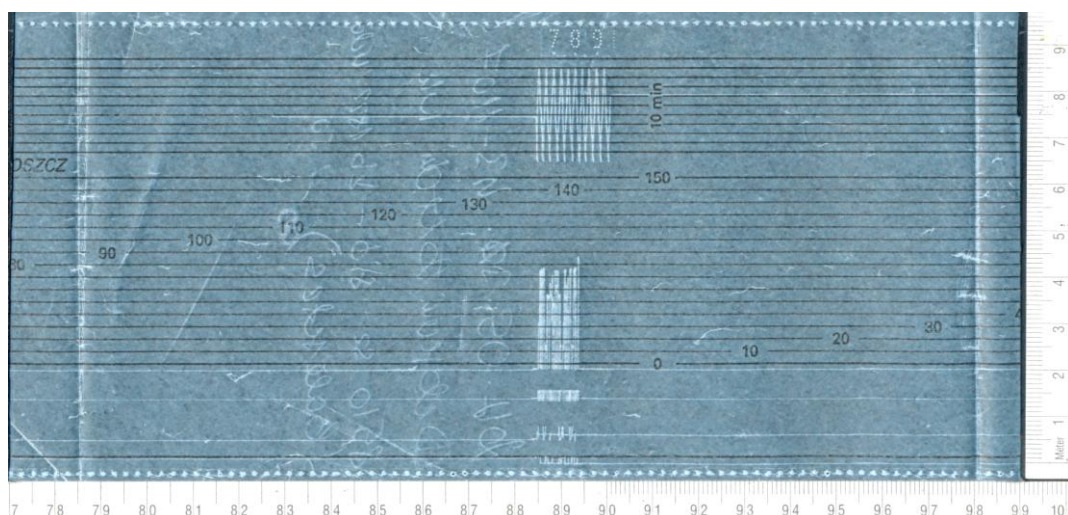
A mozdonyon Teloc RT9 adatrögzítő van. A mozdonyvezető elmondása szerint – feltehetően szalag-befűzési hiba miatt – értékelhető regisztrátum nem keletkezett (6. ábra).

6. ábra: a mozdony menetíró regisztrátuma

A mozdony menetíró regisztrátumán megfigyelhető, hogy a regisztráló szerkezet csak időarányosan (5 mm/óra) továbbította a szalagot, útarányosan nem. Emiatt a sebesség-jelek összemosódtak, nem értéklehetők. Az ilyen esetben is látható csúcscérték 90 km/h körüli legnagyobb sebességre utal.

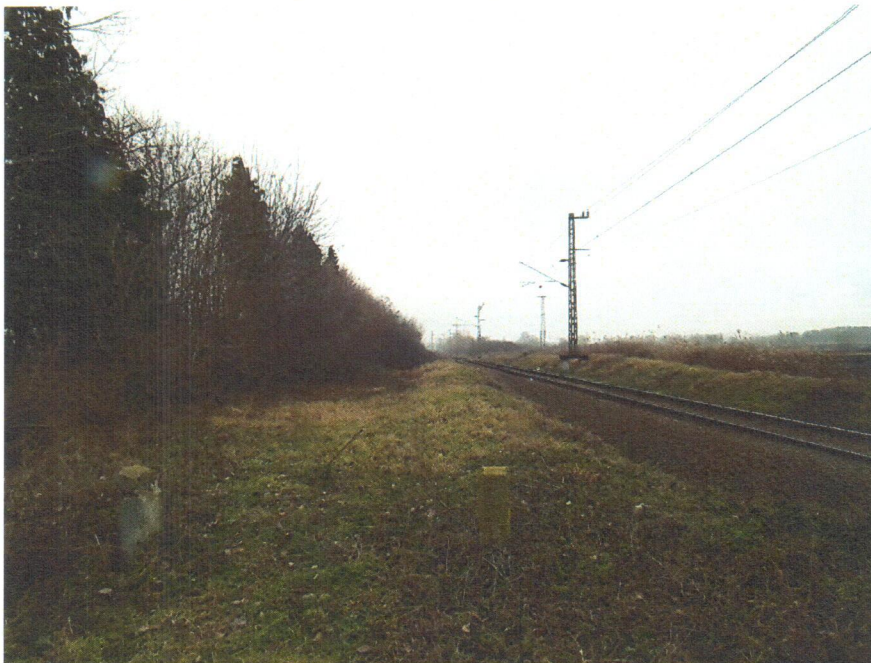
7. ábra: a rálátási háromszög a bozót eltávolítása után (2013.01.01.)

A Somogy Megyei Kormányhivatal Közlekedési Felügyelősége az útátjárónál 2012. június 28-án helyszíni szemlét tartott (1.17), és kötelezte a vasúti pályahálózat működtetőjét a fenti hiányosságok megszüntetésére.

A vasúti pályahálózat működtetője augusztus 6-án kelt levelében jelezte, hogy a kötelezésnek július 25-én eleget tett (7. ábra).
