**KÖZLEKEDÉSBIZTONSÁGI  
SZERVEZET**

**ZÁRÓJELENTÉS  
2013-036-4P  
SÚLYOS REPÜLŐESEMÉNY**

**Budapest Liszt Ferenc Nemzetközi Repülőtér  
2013. február 11.**

**Cessna P210N  
PH-JFH**

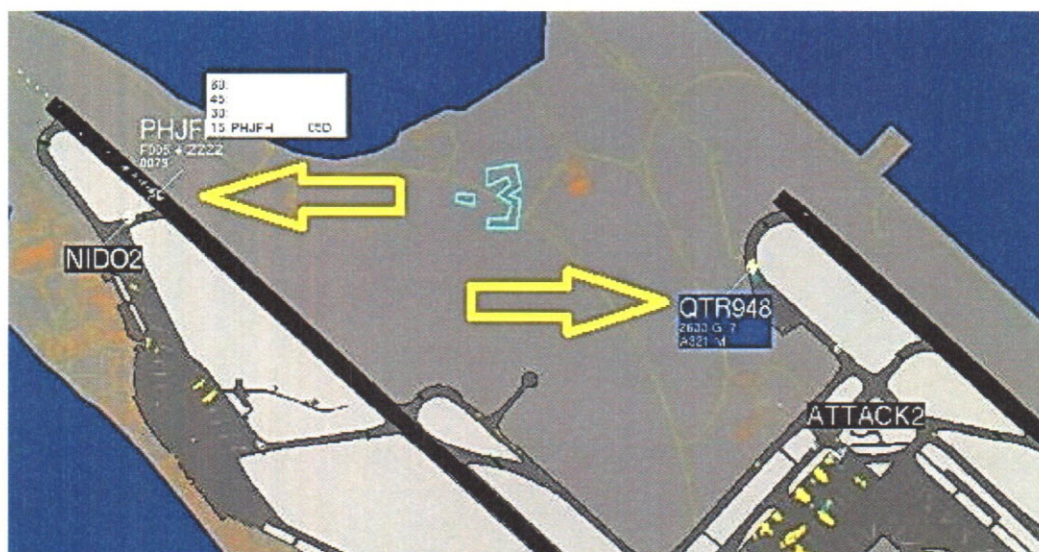
1. sz. ábra, ASMGCS radarkép UTC 15:26:20 – amikor a QTR948 járat felszállási engedélyt kap a B5 várópont előtt, miközben a PH-JFH repülőgép a 13R futópálya felett repül.

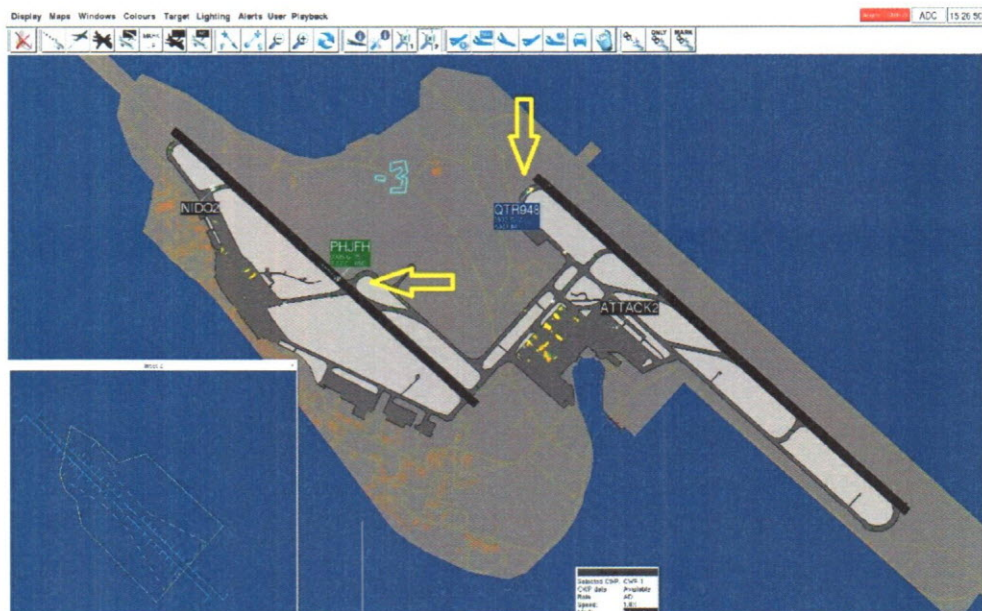
A PH-JFH repülést az ASMGCS rendszer már leszállt légi járműként jelenítette meg (címkéje zöld színűre változott), amikor a repülőgép UTC 15.26:50-kor bejelentette, hogy bizonytalan futómű visszajelzés miatt átstartolást hajt végre. (PH-JFH: "On the go (érthetetlen) warning, gear unsafe") Ebben az időpontban a QTR948 járat épp áthaladt a B5 váróponton. (2. sz. ábra)

2. sz. ábra, ASMGCS radarkép UTC 15:26:50 – amikor a PH-JFH repülőgép bejelenti az átstartolást és a QTR948 járat áthalad a B5 váróponton.

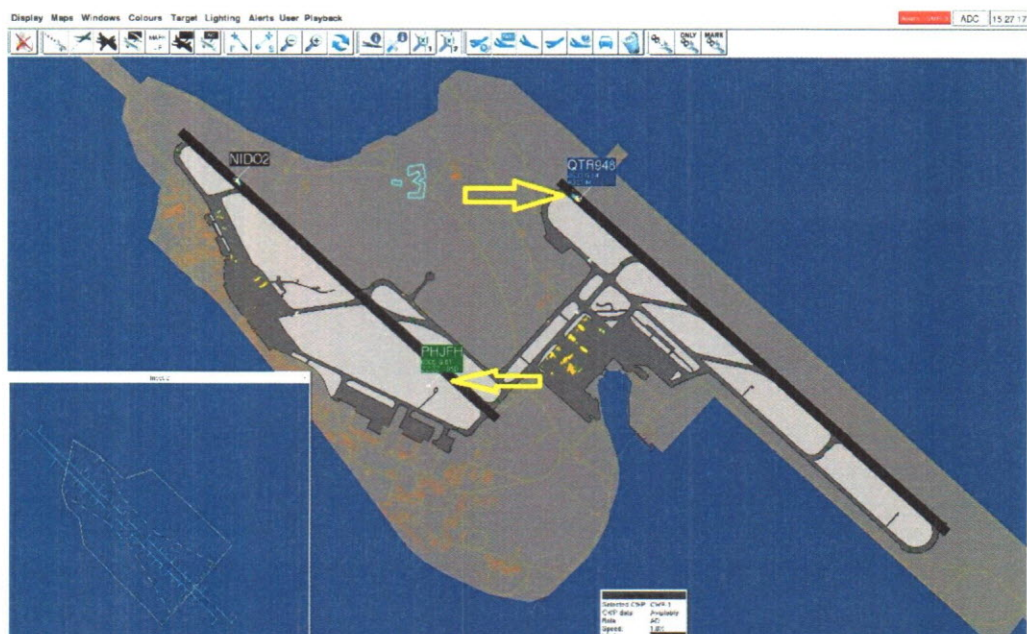
3. sz. ábra, ASMGCS radarkép UTC 15:27:17 – amikor a QTR948 járat megkezdi a felszállást a 13L futópályáról és a PH-JFH repülőgép a 13R futópályától jobbra eltérve emelkedik.

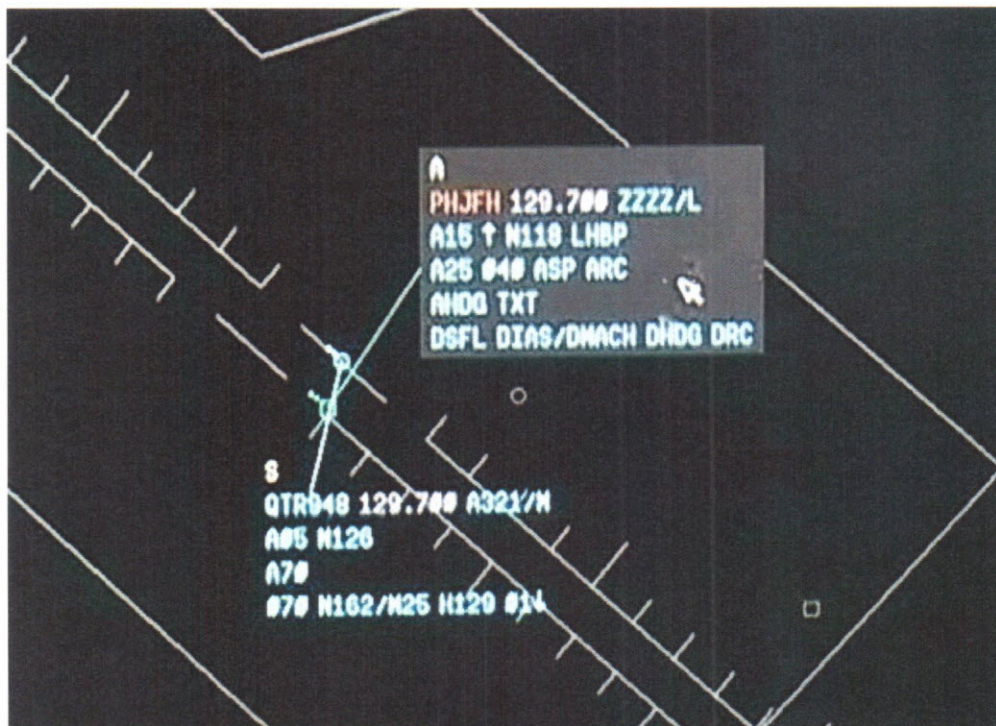
Az ADC UTC 15:27:46-kor, az átstartolásra vonatkozó szóbeli koordinációt kezdeményezett az APP PC-vel. Radar képernyőjén közel azonos időben jelent meg a felszálló QTR948 járat és az ADC észlelte a konfliktust. Az APP PC-vel abban egyeztek meg, hogy az APP jobbra kifordítja a PH-JFH repülőgépet.

4. sz. ábra, MATIAS ADC radarkép UTC 15:27:50 – amikor a radar képernyőn feltűnik a QTR948 járat és az ADC észleli a konfliktust

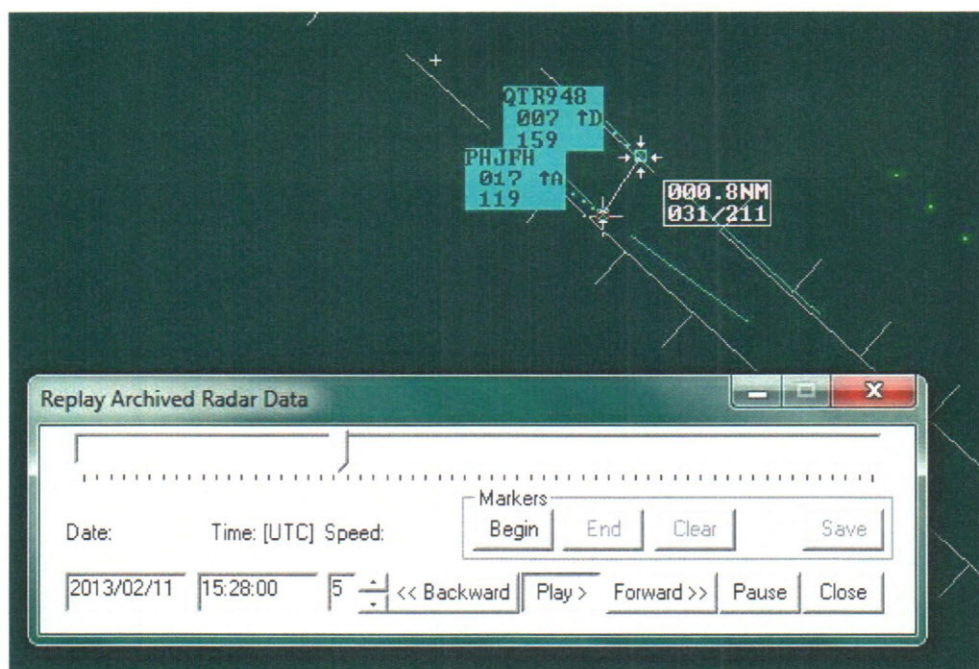
5. sz. ábra, LAN radarkép UTC 15:28:00 – az 1.000 láb függőleges elkülönítés megszűnésekor, a két légi jármű vízszintes távolsága 0,8 NM

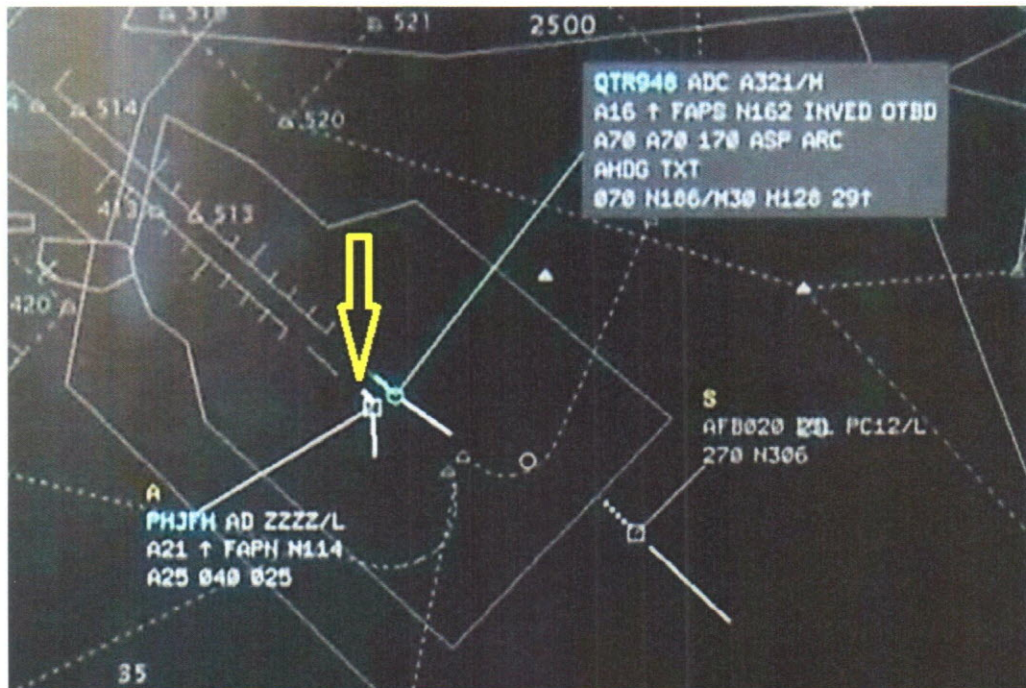
6. sz. ábra, MATIAS APP EC radarkép UTC 15:28:25 – a PH-JFH repülőgép megkezdi a jobb fordulót.

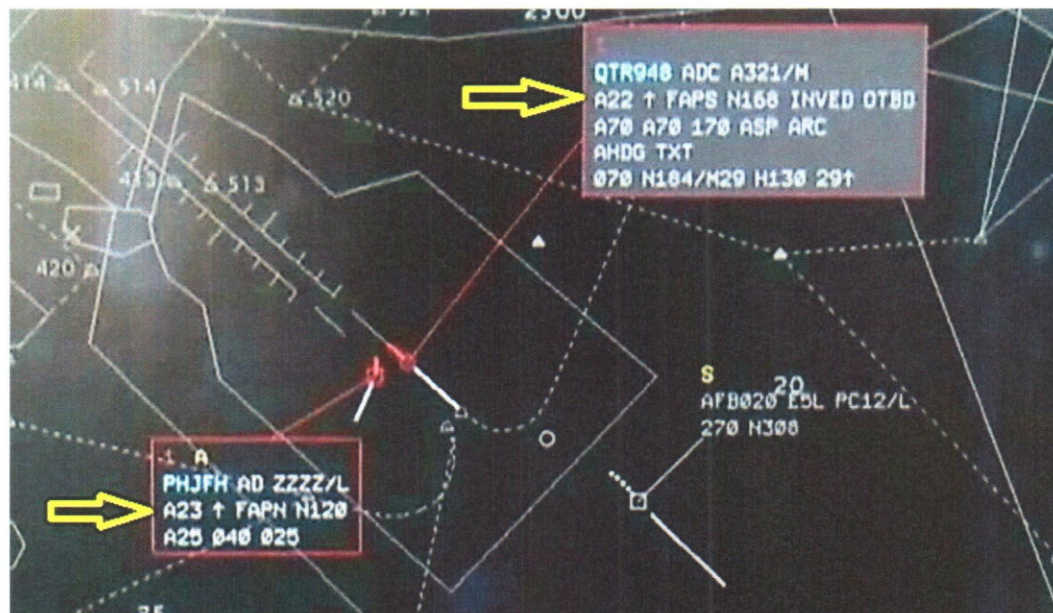
7. sz. ábra, MATIAS APP EC radarkép UTC 15:28:35 – STCA riasztás. A PH-JFH repülőgép magassága 2.300 láb, a QTR948 járat magassága 2.200 láb volt, mindkettő emelkedőben.

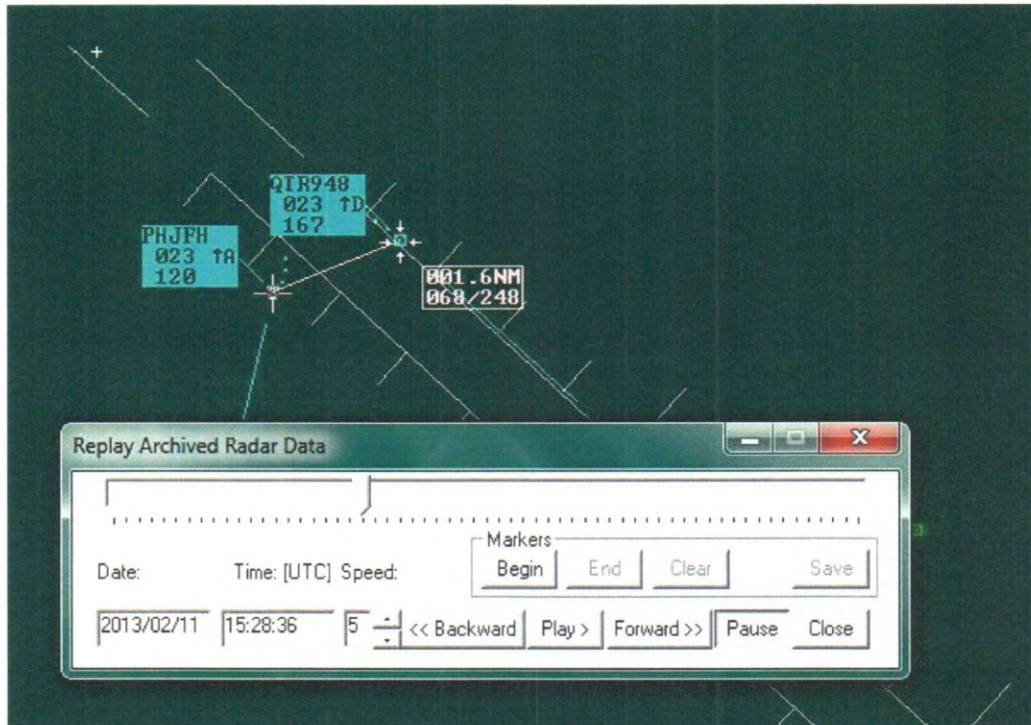
8. sz. ábra, LAN radarkép UTC 15:28:36 – amikor a két légitármű azonos magasságon, de széttartó irányon volt. Vízszintes távolságuk 1,6 NM volt.

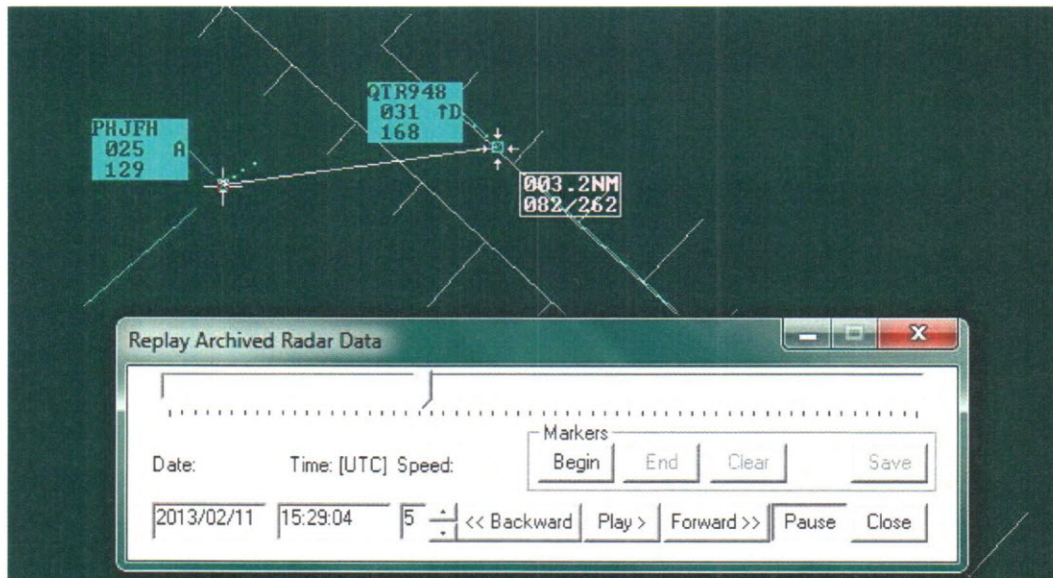
9. sz. ábra, LAN radarkép UTC 15:29:04 – amikor a két légitármű között létrejön a minimálisan előírt 3 NM radar elkülönítés.

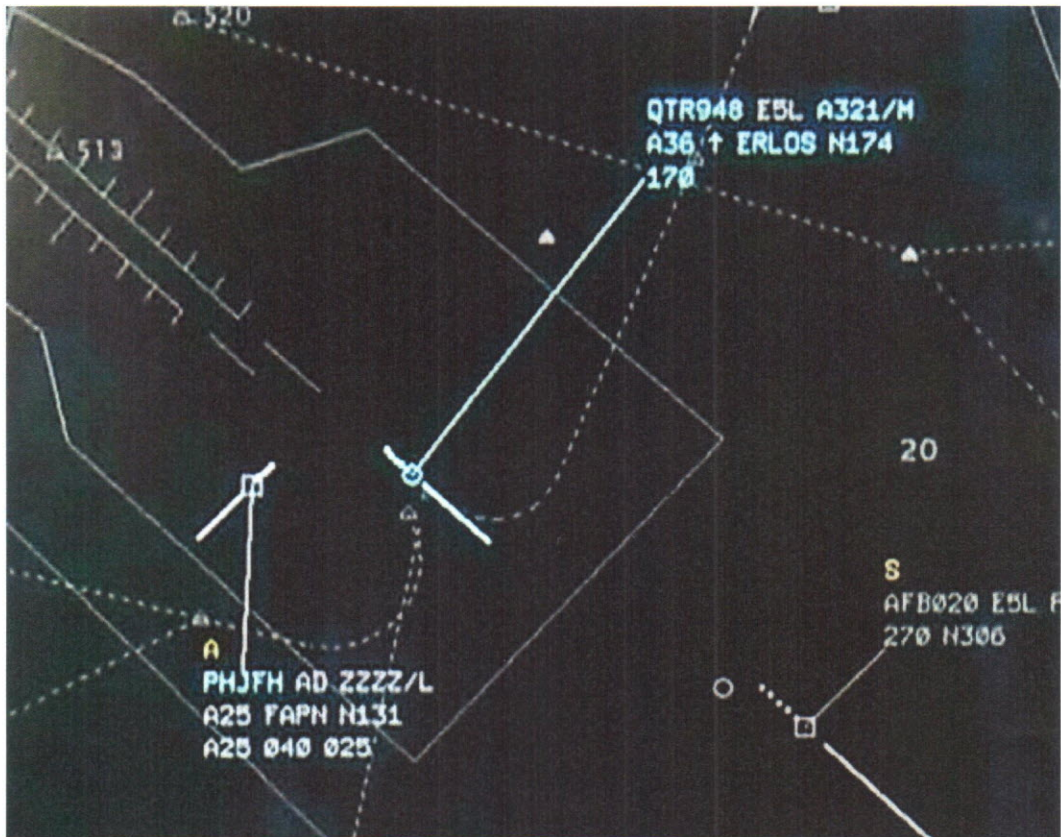
10. sz. ábra, MATIAS APP EC radarkép UTC 15:29:25 – az STCA riasztás megszűnt.

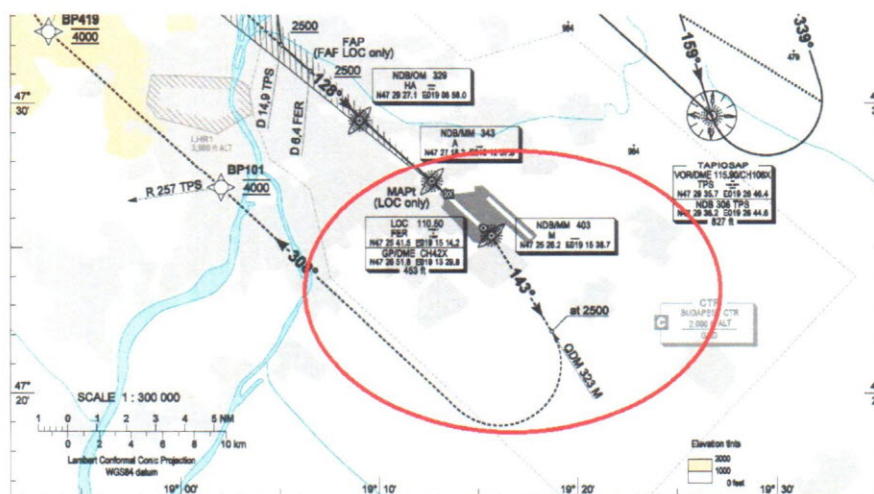
11. sz. ábra, a 13R futópályára kidolgozott megszakított megközelítési eljárás

A Vb vizsgálta a megszakított megközelítési eljárás tervezését és megállapította, hogy annak kialakítása valójában nem biztosít eljárás szerinti elkülönítést a 13R futópályáról átstartoló és a 13L futópályáról ezzel egyidejűleg induló forgalom között, mivel a szabvány megszakított megközelítési eljárás útvonalának 15 fokos eltérése ehhez nem elegendő. A jogszabály szerint ugyanis a megszakított megközelítési eljárás útvonalát legalább 30 fokkal kellene elfordítani a 13L futópálya szabvány indulási eljárásának útvonalától ahhoz, hogy ez egyben az elkülönítést is biztosítsa.

A 13R futópálya szabvány megszakított megközelítési eljárása nem biztosít elkülönítést a párhuzamos 13L futópályáról egyidejűleg induló forgalomtól.

A Közlekedésbiztonsági Szervezet javasolja a HungaroControl Zrt.-nek, hogy tervezzék át a 13R futópályára vonatkozó szabvány műszeres megszakított megközelítési eljárást, vagy vezessen be olyan munkatechnológiai korlátozást, mely a 13L futópályáról történő felszállás lehetőségét (a felszállási engedély kiadását) a 13R futópályára érkező forgalomtól függővé teszi.
