**KÖZLEKEDÉSBIZTONSÁGI  
SZERVEZET**

## **ZÁRÓJELENTÉS**

### **NAGYON SÚLYOS VÍZIKÖZLEKEDÉSI BALESET**

**Duna 1631 fkm  
2013. május 17.**

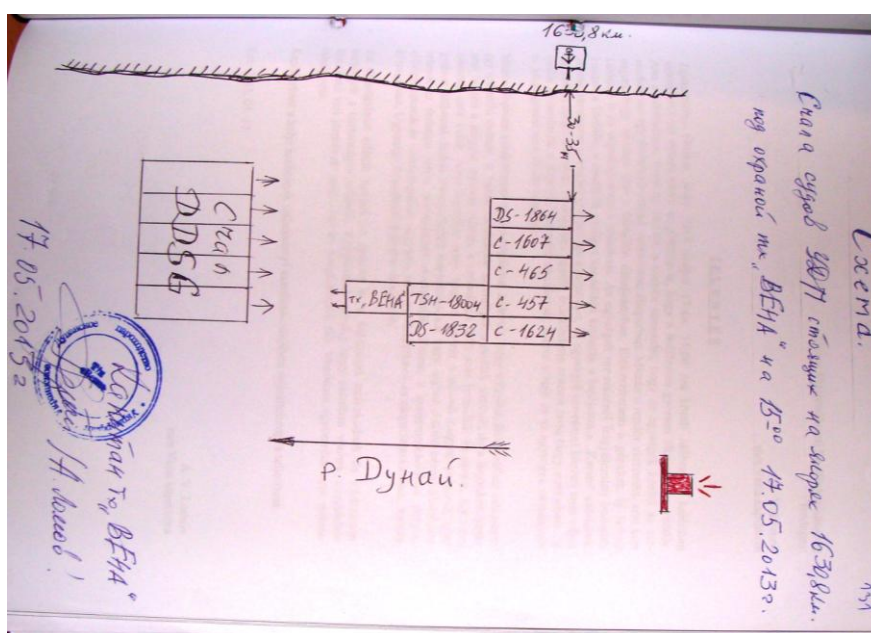
1. sz. ábra: Az ukrán hajóparancsnok helyszínrajza

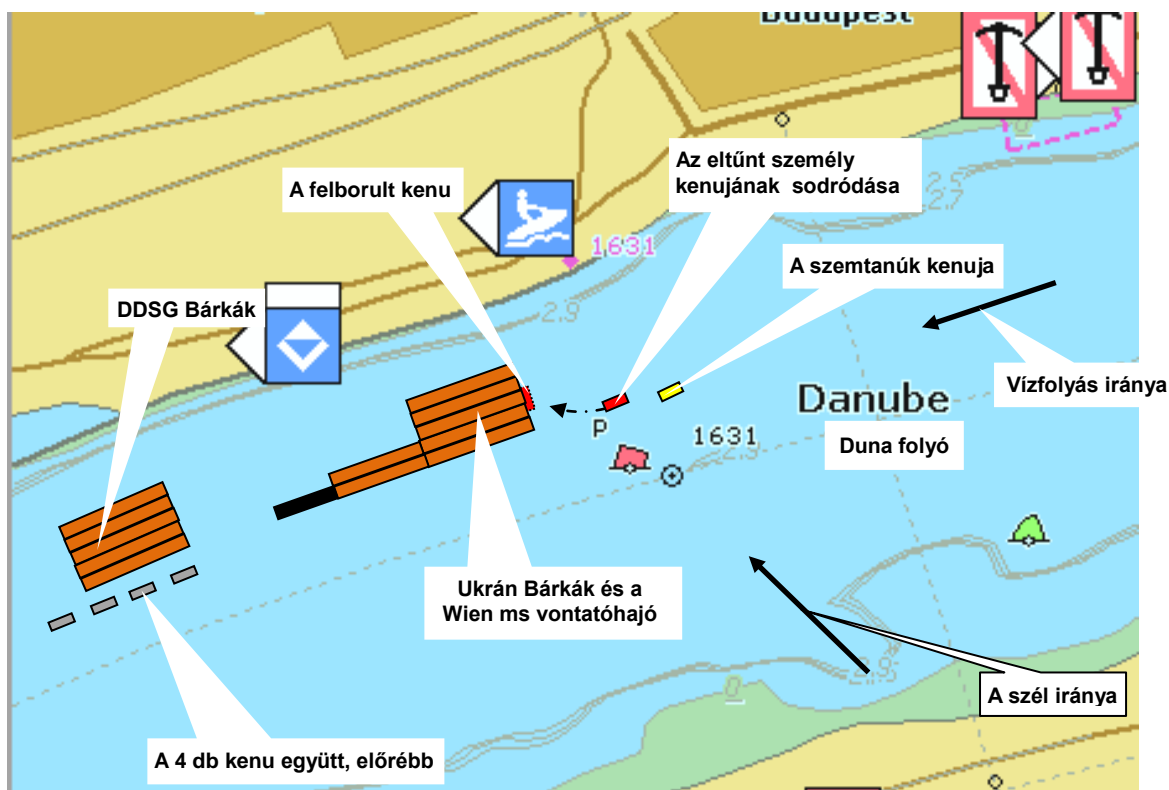
A csoport elindult 9 óra 30 perckor és a Kis Hárosi-szigetnél pihentek 15 óraker. Addig eseménytelenül közlekedtek a folyó sodrását kihasználva. A pihenő után kb. 15 óra 15 perckor indultak tovább. Két kenu kicsit lemaradva, egy-két perccel később indult el a többi után. A két utolsó kenuban hárman eveztek, egyikben ketten, és egy kenuban pedig egy fő evezett. Az egyedül utazó túrázó kenuja kicsit jobbra helyezkedett el a másiktól, vagyis a jobb part irányában, közelebb a déli M0-ás híd után horgonyzó úszóegységekhez (2. sz. ábra), de a hajóúton kívül. A hátrébb lévő kenuban tartózkodók arra lettek figyelmesek, hogy az előttük haladó kenu elkezd jobbra sodródni a lekötött uszályok felé, majd keresztbe fordul és felborul. Vezetője a vízbe esett és eltűnt. A kenu két uszály közé szorulva megakadt.

2. sz. ábra: Összefoglaló térkép az úszóegységek és a kenuk elhelyezkedéséről

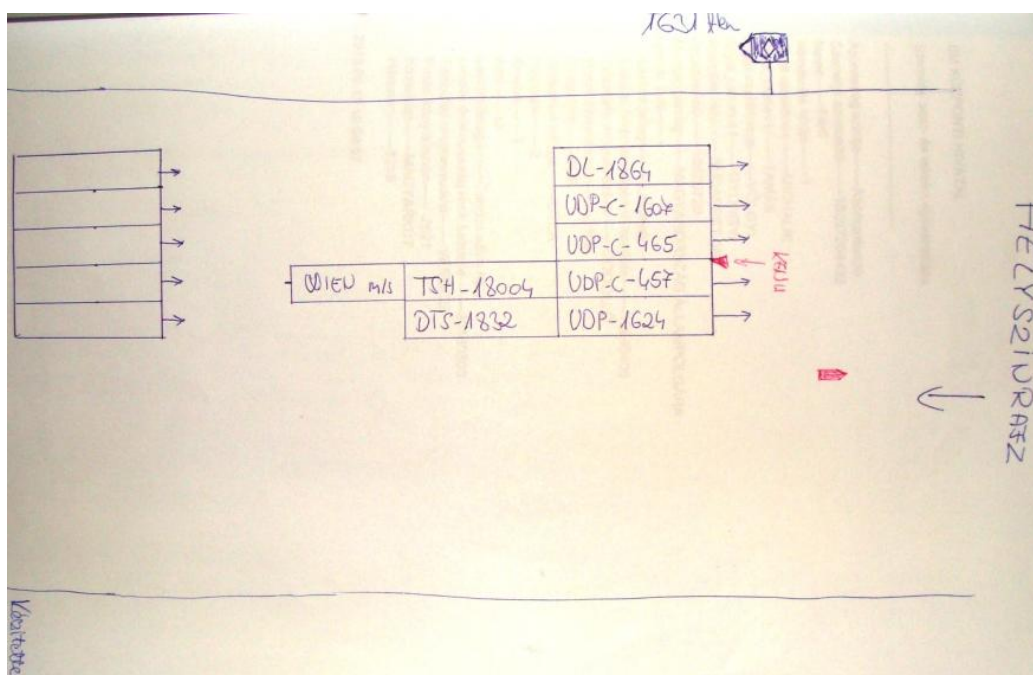
3. sz. ábra: A hátsó kenuban utazó egyik szemtanú által készített helyszínrajz

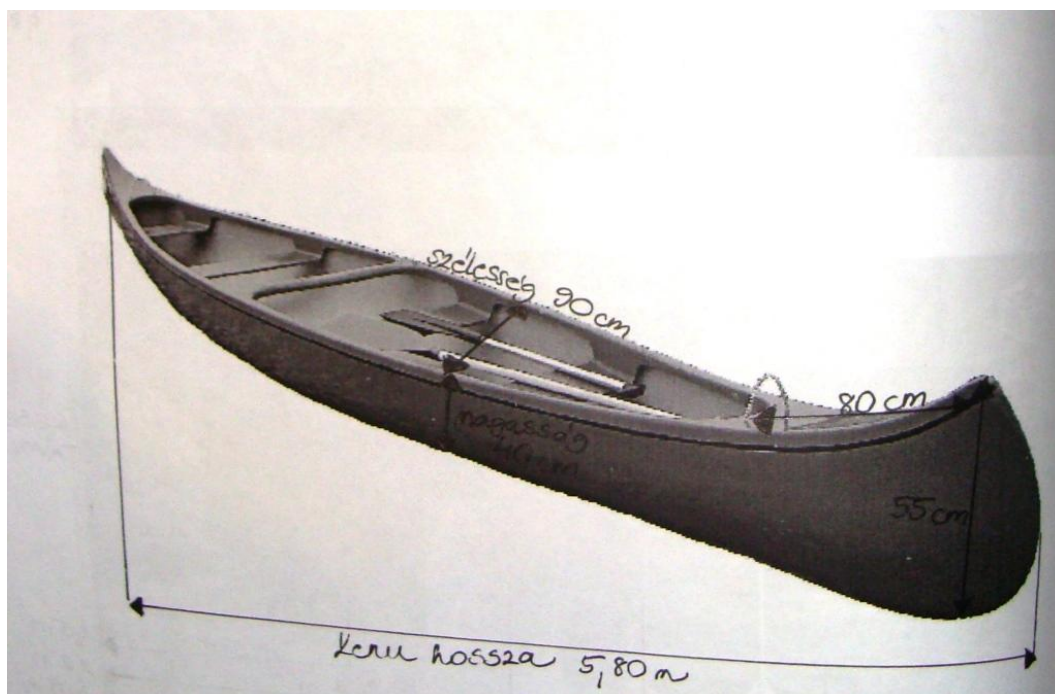
A túrakenu a borulás után beszorult két bárka közé és eközben kisebb sérülések (kitörések) keletkeztek a kenu peremén, karcolódások a külső műanyag burkolatán.

4. sz. ábra: Az esetben szereplő vizsgálatra lefoglalt kenu
