**KÖZLEKEDÉSBIZTONSÁGI
SZERVEZET**

ZÁRÓJELENTÉS

2013-085-6

**Balatonkenese, Balatonfői Yacht Club
2013. július 19.**

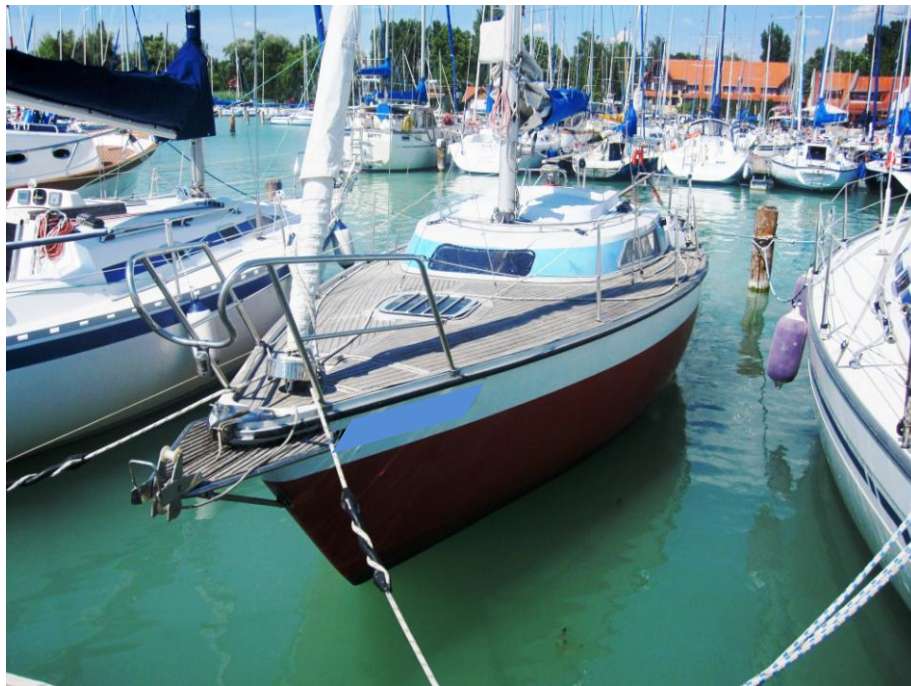
1. sz. ábra: A tüzesetet szenvedett vitorlás kishajó

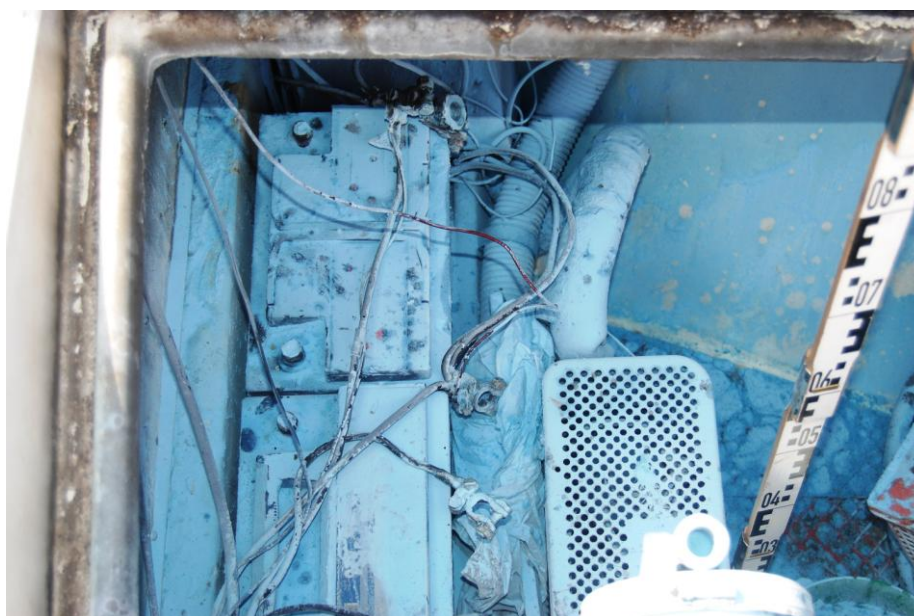
2. sz. ábra: A tűzoltás látható nyomai az akkumulátoroknál, a motortérrel szomszédos térben

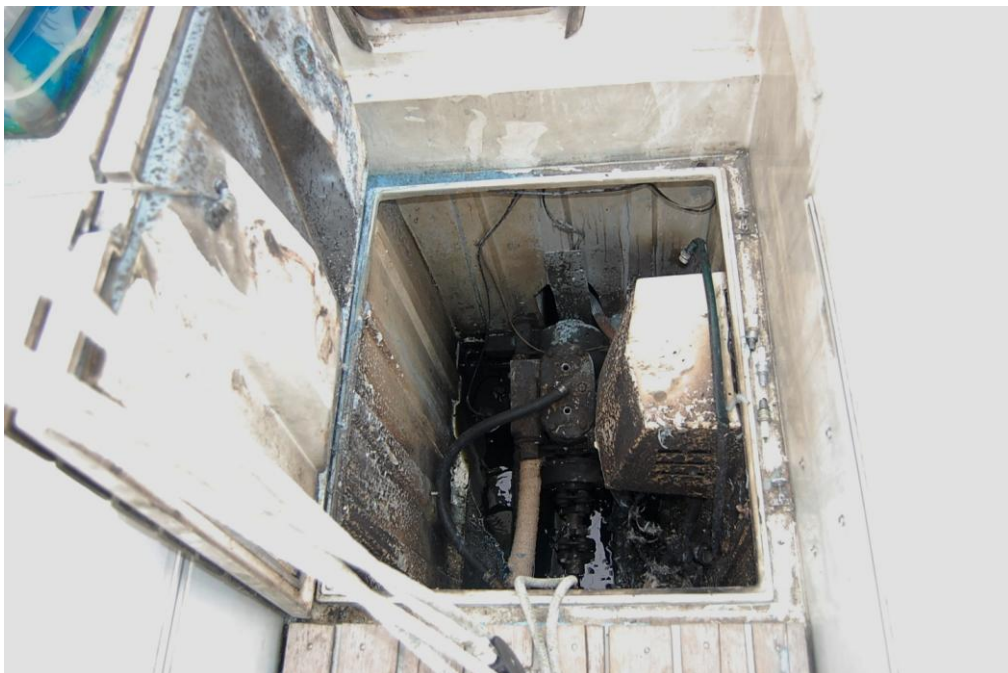
A vitorlás kishajó nem sérült meg komolyabban, némi égési nyom, korom látható a motortér környezetében, a motortér szellőztetését biztosító műanyag cső kis mértékben megolvadt, deformálódott a keletkezett hő hatására, valamint a szerelés alatt álló motorba víz került az oltás következtében.

3. sz. ábra: A lepecsételt motortér felnyitása után, a tüzeset nyomai jól láthatóak

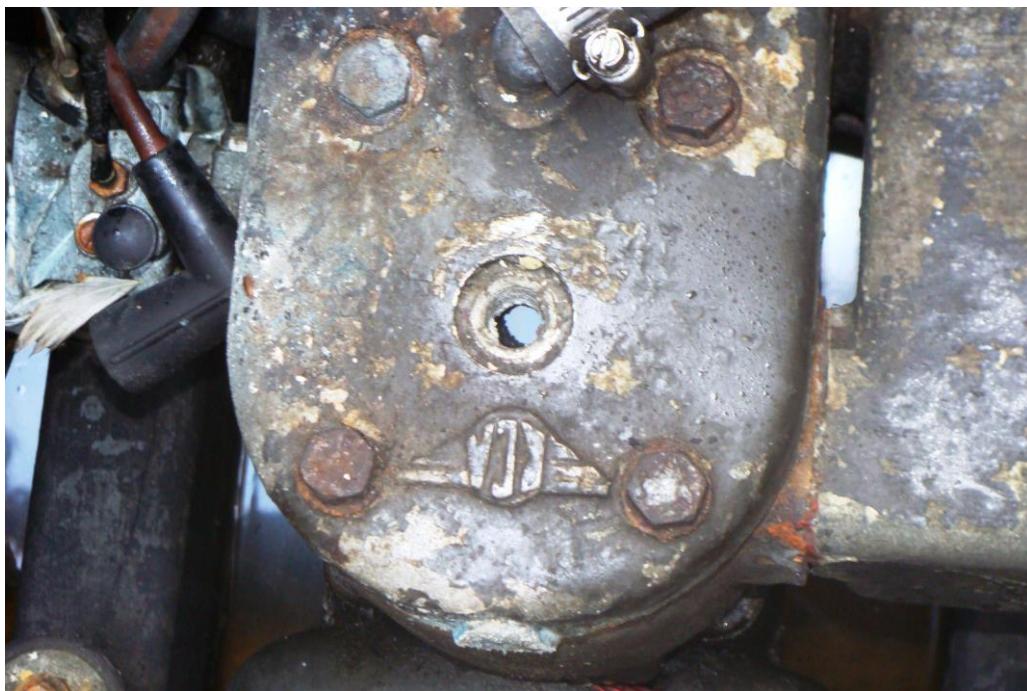
5. sz. ábra: A gyertya helye a hengerfejben, a hengerben az oltás után víz látható

A gyújtógyertyák ellenőrzésére nyitott benzincsap mellett került sor, emiatt robbanásképes benzin-levegő elegy keletkezett a motortérben.

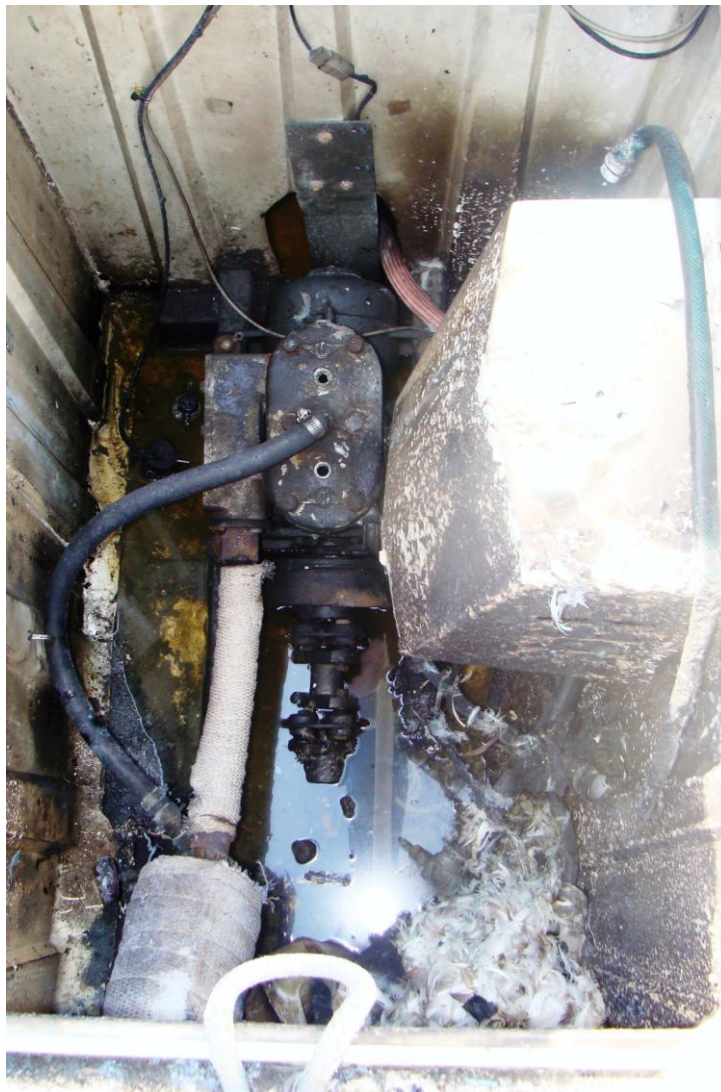
A motortérben felgyülemlt benzin-levegő elegy berobbant a gyújtógyertya szikrájától.

6. sz. ábra: A motortér a tüzeset és az oltás után
