**KÖZLEKEDÉSBIZTONSÁGI  
SZERVEZET**

## **ZÁRÓJELENTÉS**

**2013-128-6  
SÚLYOS VÍZIKÖZLEKEDÉSI BALESET**

**„PATRIK” önjáró tankhajó  
UP-XVII-688/559**

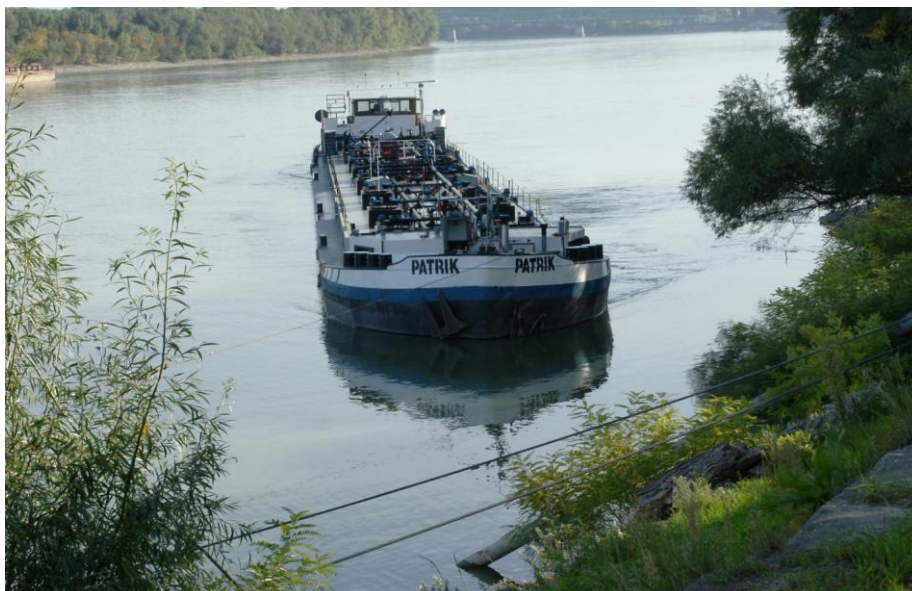
**1. ábra: A felakadt tankönjáró a jobb part mellett**

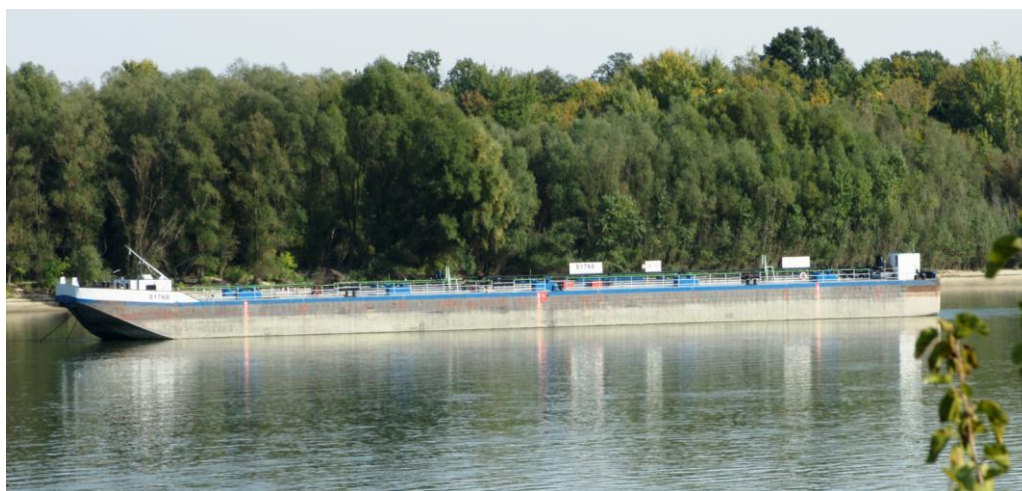
**2. ábra: A bal part mellett lekötött üres „81768” tank bárka**

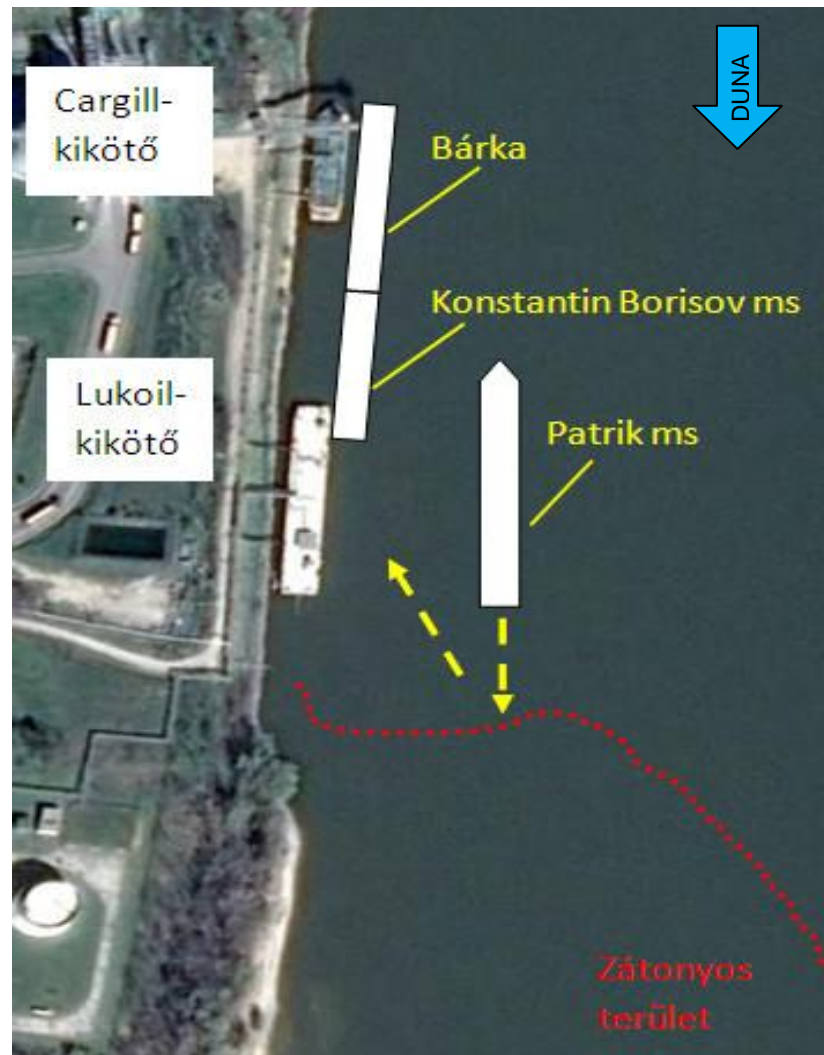
Azonban a „Patrik”-kal nem tudta a szándékának megfelelően elvégezni a kikötést, mert a 100 méterrel feljebb lévő Cargill-kikötőben rakodást végző, ukrán lobogójú „Konstantin Borisov” tolóhajó részben elfoglalta a manőverhez szükséges vízterületet. A „Patrik” hajóvezetőjének elmondása szerint a tolóhajó a rakodóhoz állított bárka mögött állt úgy, hogy farrésze a Lukoil-kikötő úszóműve mellett volt, ezért nem tudott a „Patrik”-kal feljebb menni a megfelelő pozícióba. A helyszínelés idején a tolóhajó és a bárka már mellévett alakzatban állt a Cargill-kikötőben.

4. ábra: A „Konstantin Borisov” helyzete a „Patrik” érkezésekor

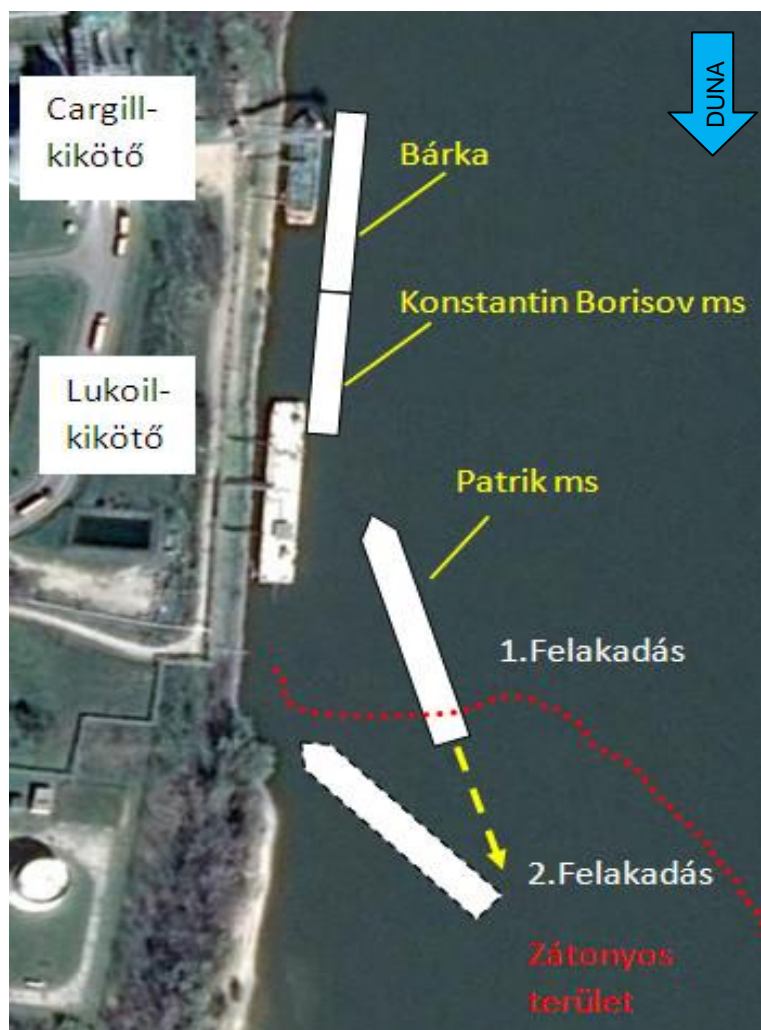
Így a „Patrik” a kikötőt alulról kezdte megközelíteni, de az úszómű mellett 40 méterre a hajó hátsó része felakadt. A víz sodrása a hajó orrát az úszómű fara felé kezdte fordítani. Hogy az ütközést elkerülje, a hajó vezetője hátramenetbe váltotta a főgépet és az orrsugár-kormányval a jármű orrát elfordította az úszómű mellől. Ezzel a manőverrel sikerült az ütközést elkerülni és a hajó fara is leszabadult, azonban a „Patrik” körülbelül 30 méterrel lejjebb, a kikötő alatti zátonyos vízterületre sodródott. Ekkor a jármű fara ismét felakadt és a hajó orra olyan lendülettel fordult a part irányába, hogy az orrsugár-kormányval már nem volt megtartható. A parttól 10 méteres távolságban a hajó orr része is felakadt és a jármű a parthoz képest  $45^\circ$ -os szögben megállt.

5. ábra: A „Patrik” pozíciója a felakadáskor

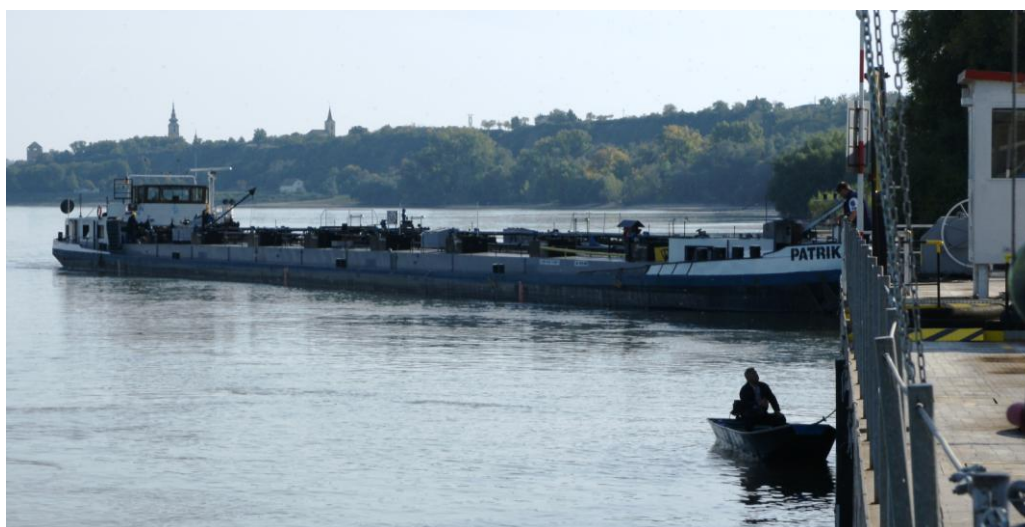
A hajóvezető megpróbálta saját erővel leszabadítani a járművet, de ez a próbálkozás sikertelen volt, ezért értesítette a hatóságokat a történetkről. A hajó személyzete a járművet drótkötéllal rögzítette a Lukoil-kikötő úszóművéhez.

6. ábra: A felakadt jármű a Lukoil-kikötő mögött

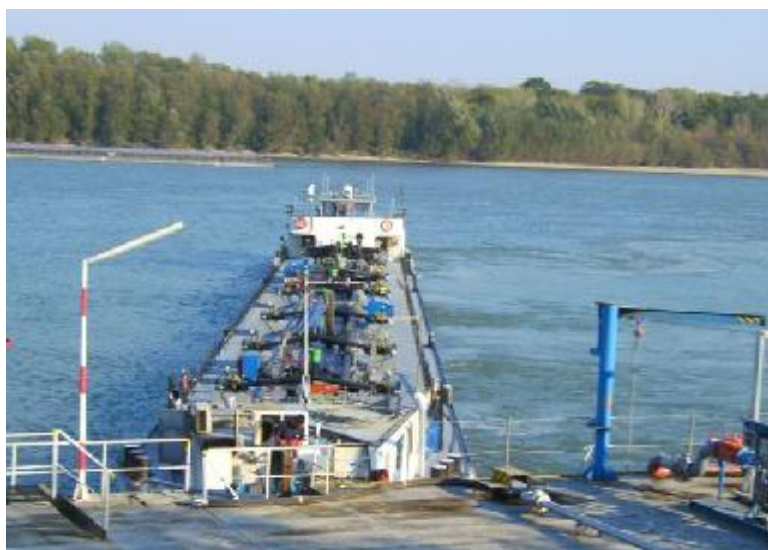
A Lukoil-kikötőben egy évvel korábban is történt hasonló baleset. 2012. október 05-én a szerb lobogó alatt közlekedő „Jasmin” önjáró tankhajó a kikötési manőver során felakadt a kikötő úszóműve mellett.

11. ábra: a „Jasmin” ms a kikötő mellett felakadva 2012-ben

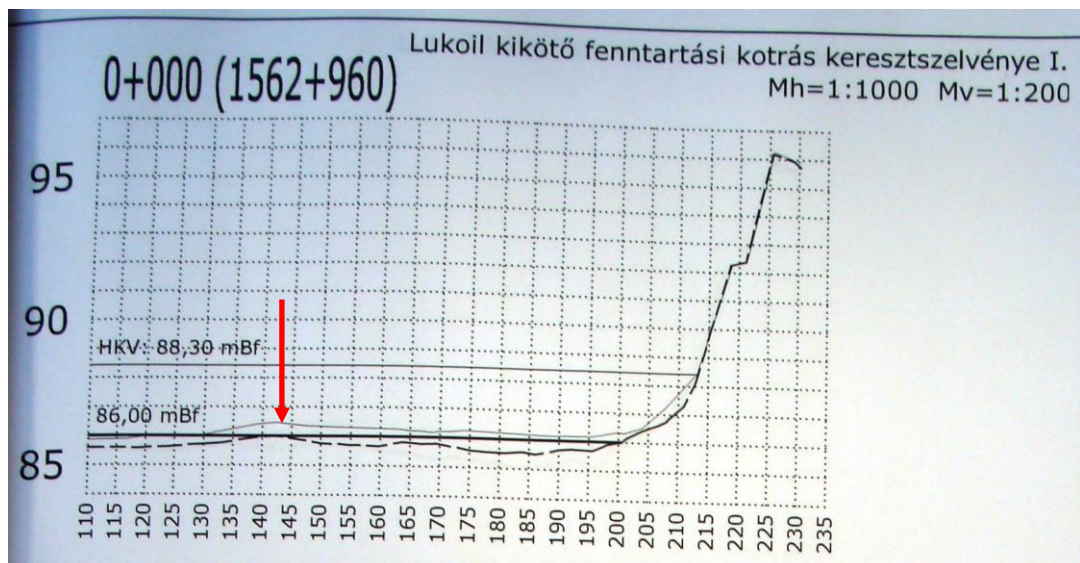
13. ábra: A mederből kiemelkedő hordalékkúp a geodéziai felmérés keresztmetsvényén

A Vb által mért értékek alapján megállapítható, hogy ez a hordalékkúp 40 méterre a kikötő úszóműve mögött kiszélesedik, és az úszómű mellett mért 86,00 mBf szintet további 0,4-0,5 méterrel meghaladja.

Az itt mért vízmélység alapján / a dunaföldvári vízmércén mért 120 cm-es érték esetén 3,9 méter / a „Patrik” a kikötő megközelítése során olyan területen haladt át, ahol a vízmélység a baleset idején 2,10 méter volt.

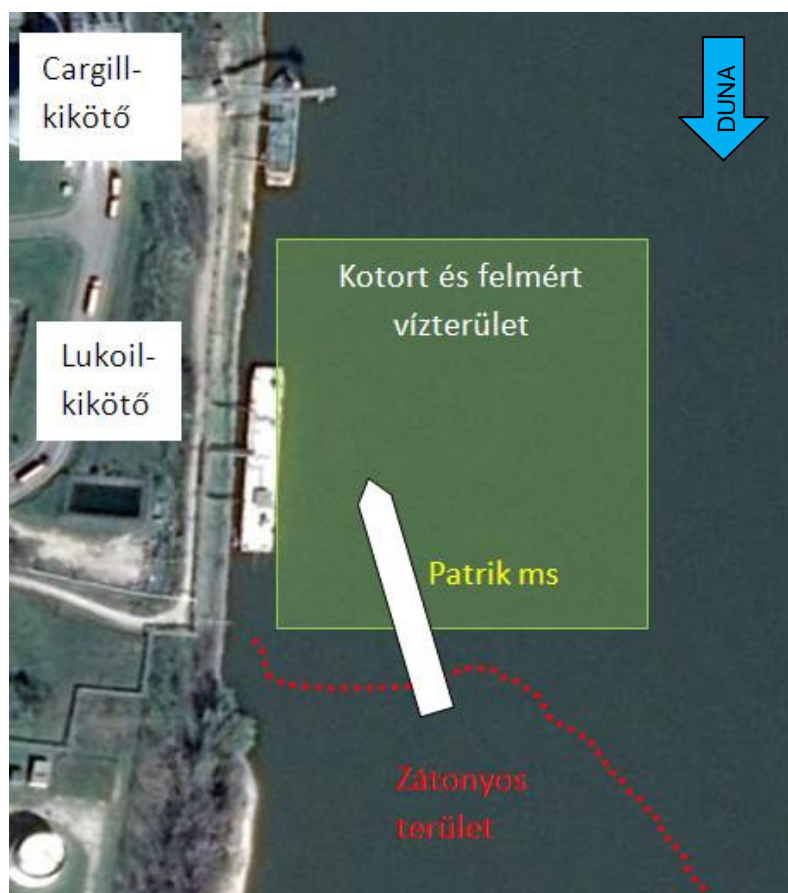
A „Patrik” azonban a bevált gyakorlattól eltérően hajtotta végre a manővert. A kikötő kotrással mélyített területe alá ereszkedett hátra, a jármű fara az úszóműtől 60 méterrel lejjebb volt. Itt elérte a zátony szélét, ahol a vízmélység megegyezett a jármű merülésével, ezért a felakadás bekövetkezett.

14. ábra: A „Patrik” helyzete az első felakadáskor, a kotort területhez képest

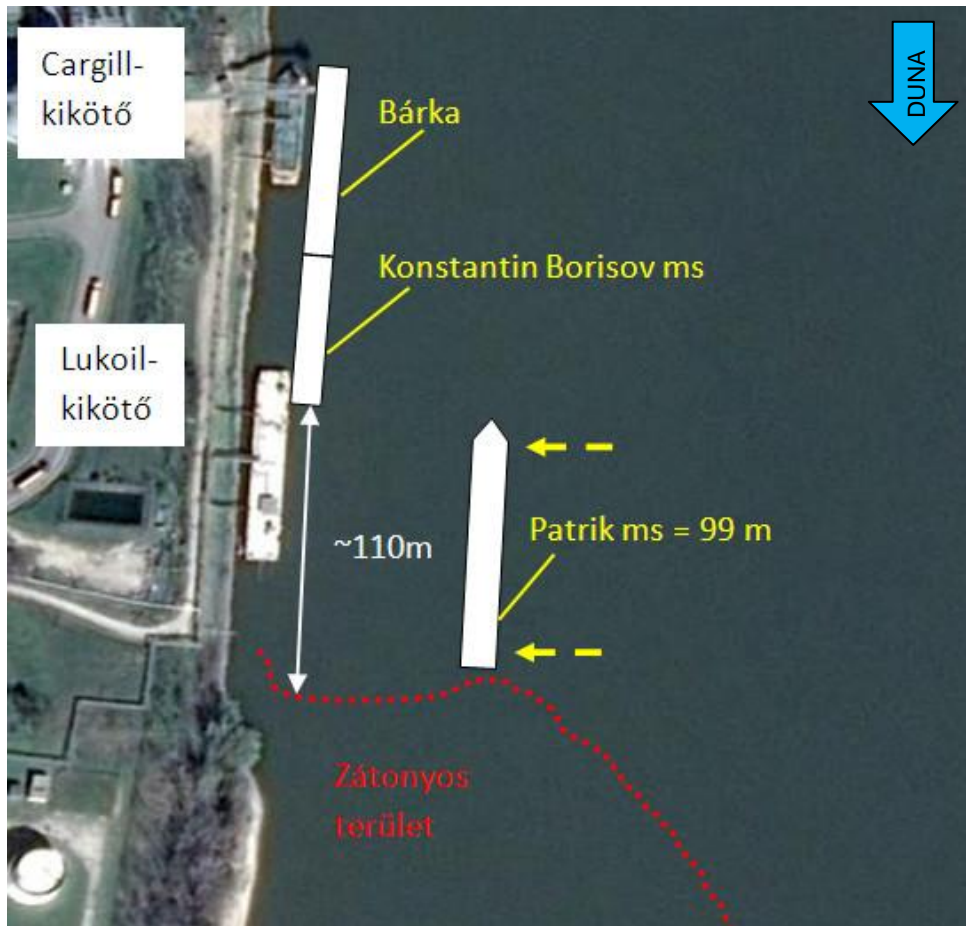
A Vb véleménye szerint a Lukoil-kikötő elhelyezkedése is hozzájárult az esemény bekövetkezéséhez. A kikötő úszóműve ugyanis egy zátonytól 50 méterre és egy másik kikötőtől 75 méterre található. E miatt a baleset idején a Lukoil-kikötő megközelíthetőségét két tényező is korlátozta: az alacsony vízállás miatt alulról a zátony, felülről pedig a Cargill-kikötőben álló tolóhajó. A „Patrik” mozgásterét így jelentősen beszűkült, a Lukoil-kikötőt csak egy 110 méter hosszúságú sávban, oldalról tudta volna biztonságosan megközelíteni.

15. ábra: A „Patrik” számára rendelkezésre álló szabad terület

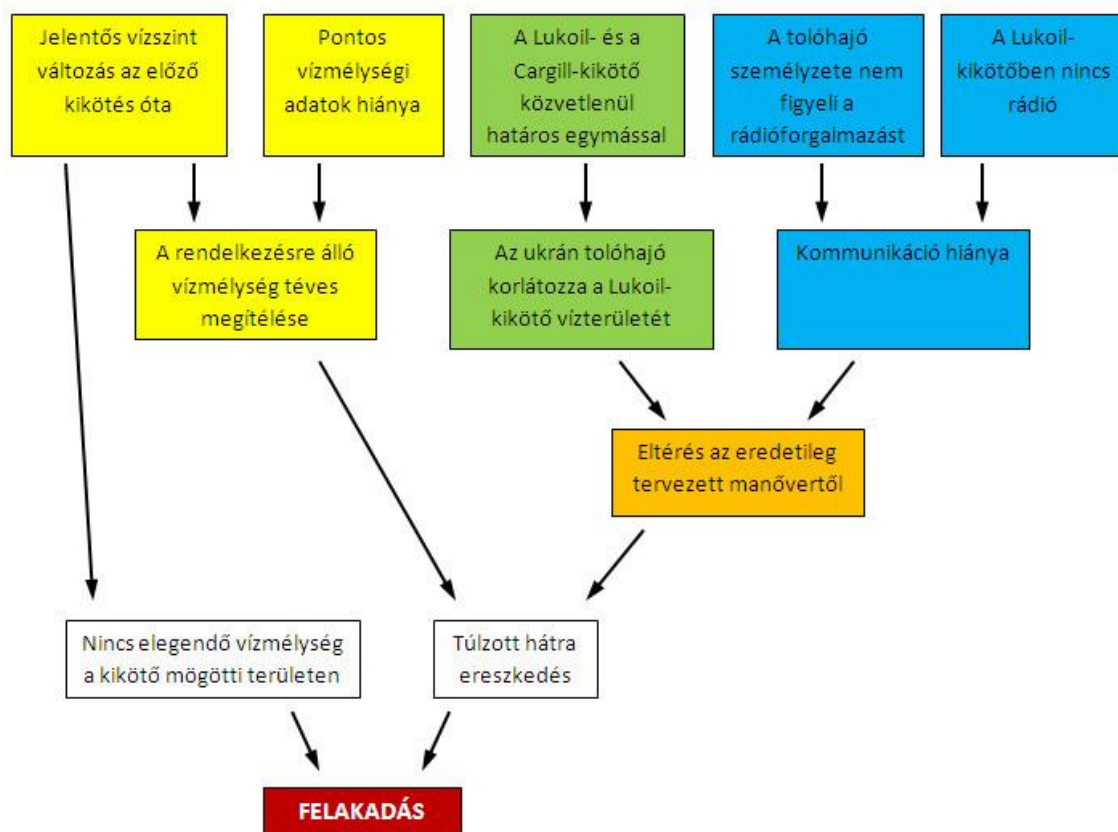
A Vb megítélése szerint a baleset közvetlen oka, hogy a „Patrik” hajóvezetője a manőver során a lehetségesnél jobban hátraereszkedett a géphajóval, ezért akadt fel a jármű fara a kikötő mögötti zátonyon.

16. ábra: A baleset bekövetkezéséhez vezető körülmények

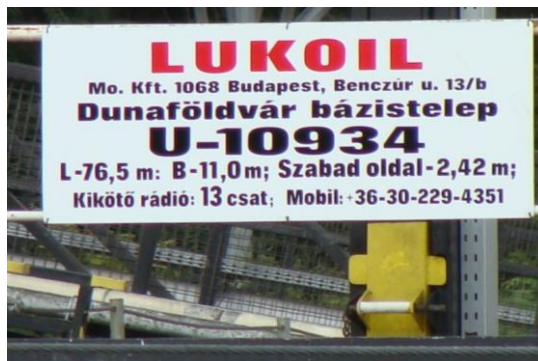
19. ábra: tulajdonosi adattábla a kikötő úszóművén

A szemle során a Vb felhívta az üzemeltető figyelmét, hogy a táblán megjelölt rádiócsatorna (13-as) nem egyezik meg a kikötő számára engedélyezettel (14-es).

4. A kikötő úszóművének tulajdonosi adattábláján jól láthatóan feltüntetésre került a telephely ügyeletének mobiltelefon hívószáma és a rádiós elérhetőség csatornaszáma.
