**KÖZLEKEDÉSBIZTONSÁGI
SZERVEZET**

ZÁRÓJELENTÉS

**2013-296-5
VASÚTI BALESET**

8225 sz. vonat kisiklása

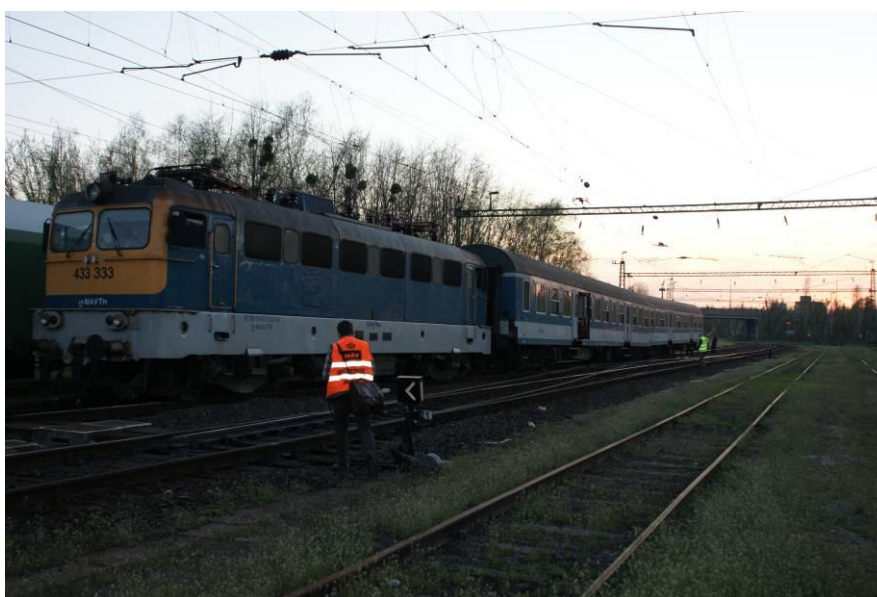
A Kaposvár állomás foglalt első vágányára behaladó 8225 sz. vonat az állomás 19 sz. váltóján 10 tengellyel kisiklott. Személyi sérülés nem történt, azonban a vasúti pályában és az érintett járművekben jelentős anyagi kár jelentkezett. A Vb az esemény bekövetkezését a 19 sz. váltó vonóvezetékének (blokkláncának) elszakadására vezette vissza. A vizsgálat során feltárt körülményeket figyelembe véve a Vb Biztonsági ajánlásra tesz javaslatot, a központi, vonóvezetékes állítású váltók karbantartási szabályainak módosítását, részletezésére vonatkozóan.

2. ábra: A kisiklott vonat

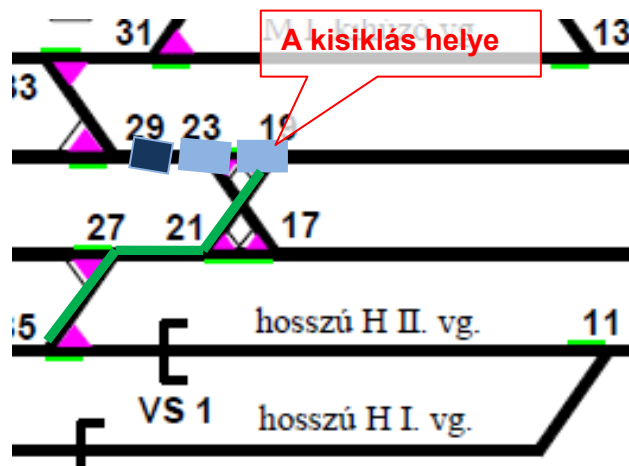
16 óra 50 perckor a váltókezelő az állítóközpont elé ment, hogy a foglalt első vágányra behaladó 8225 sz. vonat részére az ilyen esetekre előírt „Lassan” jelzést adjon. A behaladó 8225 sz. vonat mozdonya, első kocsija és második kocsijának első forgóváza az elsőnek érintett, kitérő állásban álló 19 sz. váltón kisiklott és egyenes irányban haladt tovább. A vonat mozdonyvezetője a kisiklást észelve haladéktalanul gyorsfékezett, a vonat megállt. A kisiklás következtében személyi sérülés nem történt.

4. ábra: A vonat helyzete a megállást követően

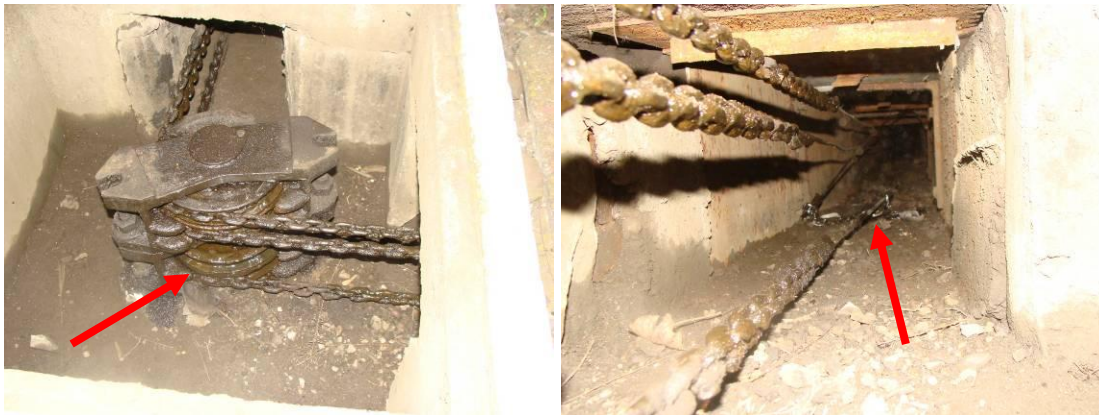
A vonóvezeték hálózat vizsgálata során a 21 sz. váltónál lévő vízszintes terelőnél a négy terelőcsigán a 4 vonólánc (blokklánc) megtalálható volt, azonban a 23 sz. váltónál lévő terelőnél a 4 közül fölülről a harmadik terelőcsigán nem volt lánc. A vonóvezeték csatornába benézve a láncvégek mindkét irányban kb. 80 cm távolságban a földre leesve megtalálhatóak voltak.

7. ábra: A blokklánc hiánya és az elszakadt láncvég a vonóvezeték csatornában

A két láncvéget összeillesztve megállapítható volt, hogy a blokklánc a terelőcsigára felfekvő szakaszán szakadt el. A lánc vizsgálatát a rendőrség által kirendelt igazságügyi szakértő utólag végezte el:

„A láncon semmilyen behatás, elváltozás nem volt látható. A lánc a lánckerékkel való csatlakozásnál kenőanyaggal – olaj – bőven fedett. / Jelen esetben: „olajsár”-ral. A lánc a lánckerékkel (terelőcsiga) csatlakozott hosszában nagyon erősen elkopott és a kopás következtében a felületét veszített láncszem elszakadt.

A lánc köracél átmérője 6 mm volt, amely folyamatosan kopott a láncszemek találkozásánál a természetes használat során – rendkívüli környékre utaló kopás nem volt látható – és az elszakadás idején már csak 1,45 mm volt.”

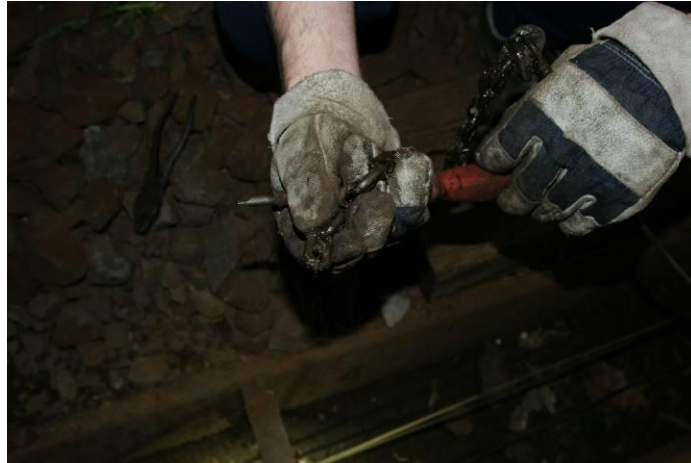
A kopott és elszakadt láncszem a lánc terelőcsigára felfekvő szakaszán helyezkedett el, a terelőcsiga időszakos kenése következtében intenzív olajsár borította. A szakadás helyénél lévő, földbe süllyesztett vízszintes terelőcsigán négy lánc halad keresztül, az elszakadt lánc felülről a harmadik volt. Mindezek együttes hatása a lánc kopásának észlelhetőségét nagymértékben rontotta.

8. ábra: Az olajsáros, szétszakadt lánc

Az ilyen meghibásodás csak célirányos kereséssel, a lánc szétakasztásával és kiemelésével lett volna felfedezhető. A jelenleg érvényes TB 1 sz. Utasítás (lásd: 1.16.1) ezt azonban nem írja elő. Az ilyen láncok ciklikus cseréjét szabály nem írja elő, azokat csak szakadás, vagy egyéb meghibásodás esetén cserélik.

A KBSZ javasolja a Nemzeti Közlekedési Hatóságnak, hogy kötelezze üzemeltetőket a központi, vonóvezetékes állítású váltók karbantartási szabályai kockázatelemzésének elvégzésére és a feltárt kockázatok csökkentéséhez szükséges intézkedések meghozatalára.

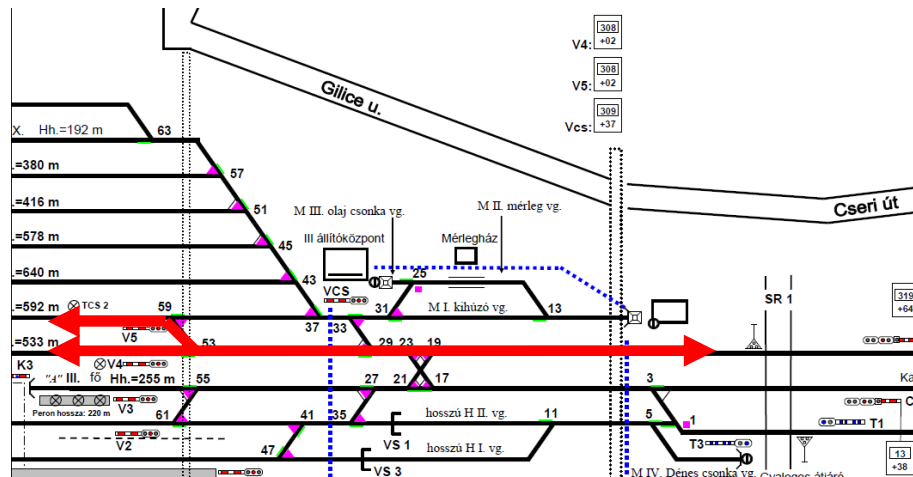
A 19 sz. kitérőt a rongálódások következtében balesetet követően egyenes irányba kiszögelték. A kitérő helyreállításához szükséges félváltót április 30-án (12 nappal a baleset után) rendelték meg a gyártótól, melyet június 20-án adott át a MÁV Zrt. részére. Azt ezt követő eseményekről a Vb-nek nincs információja, azonban a félváltót az átvételtől számított 2 hónap elteltével, augusztus 30-án építették be. Ez alatt az idő alatt a 41-es sz. vonalon Gyékényes felé vagy felől érkező személyszállító vonatok egyéb vágánykapcsolat hiányában csak az állomás IV. és V. vágányát tudták igénybe venni.

9. ábra: A Kaposvár - Gyékényes irányú vonatok által használható vágányok a 19 sz. váltó kiszögelése alatt

A IV. vágány mellett kiépített, SK+30 peron, az V. vágány mellett azonban csak SK+00 magasságú burkolatlan szükségperon található. A menetrend kialakítása következtében a 41-es vonalon közlekedő páros és páratlan számú vonatok Kaposvár állomáson kereszteznek, ennek következtében az egyik vonatnak az V. vágányt kell igénybe vennie. (Ezen kívül lehetséges még, hogy a két vonatot egymással szembe ugyanarra a vágányra járatják be, majd a peron melletti utas cserét követően az egyik vonattal egy másik vágányra átállnak, azonban ez további baleseti kockázatot rejt magában, továbbá nagy az időigénye.) Ezt az érvényben lévő utasítások nem tiltják, azonban az ágyazat magasságával azonos magasságban lévő „peron” és a járművek lépcsőinek magasságkülönbsége következtében nagy a le- és felszálló utasok botlásának és sérülésének kockázata.

Ennek a veszélyes helyzetnek a baleset következményeinek elhárításához feltétlenül szükséges időt meghaladó (megrendelés időszükséglete 12 nap, az átvétel és beépítés között eltelt idő 2 hónap) fenntartása elkerülhető kockázat vállalását jelenti.

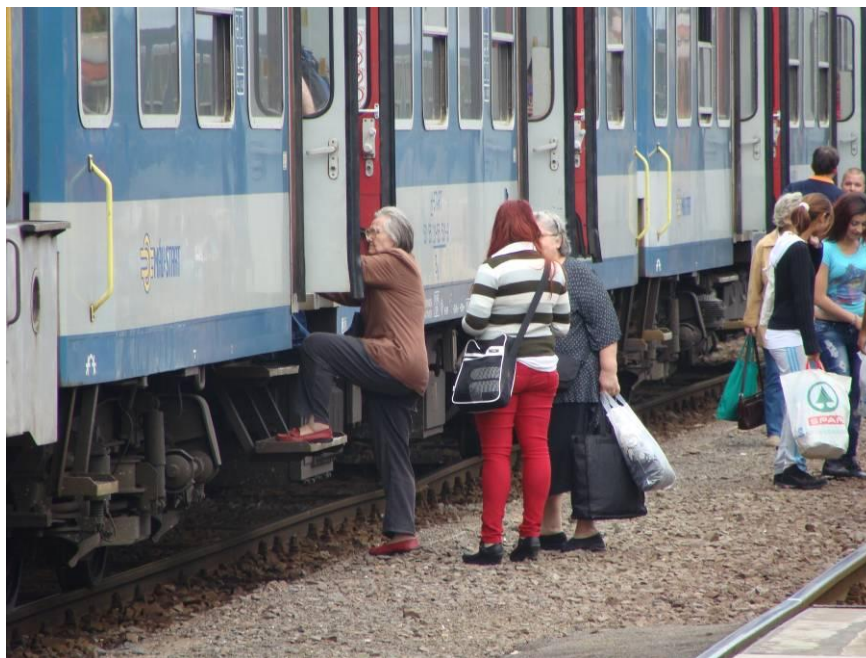
10. ábra: Felszálló utasok Kaposvár állomás V. vágányánál

A 19 sz. váltó helyreállítása csak augusztus 30-án, 4 és fél hónappal a balesetet követően történt meg. Ez alatt az idő alatt a Gyékényes – Kaposvár irányú személyszállító vonatok csak az állomás IV. és V. vágányát vehették igénybe. Az V. vágány mellett csak szükségperon található, ezért a váltó helyreállításáig magas volt az utasok fel- és leszállása során, botlásra visszavezethető balesetek bekövetkezésének kockázata.
