**KÖZLEKEDÉSBIZTONSÁGI  
SZERVEZET**

## **ZÁRÓJELENTÉS**

**NAGYON SÚLYOS VÍZIKÖZLEKEDÉSI BALESET**

**Hármas-Körös 50,27 fkm**

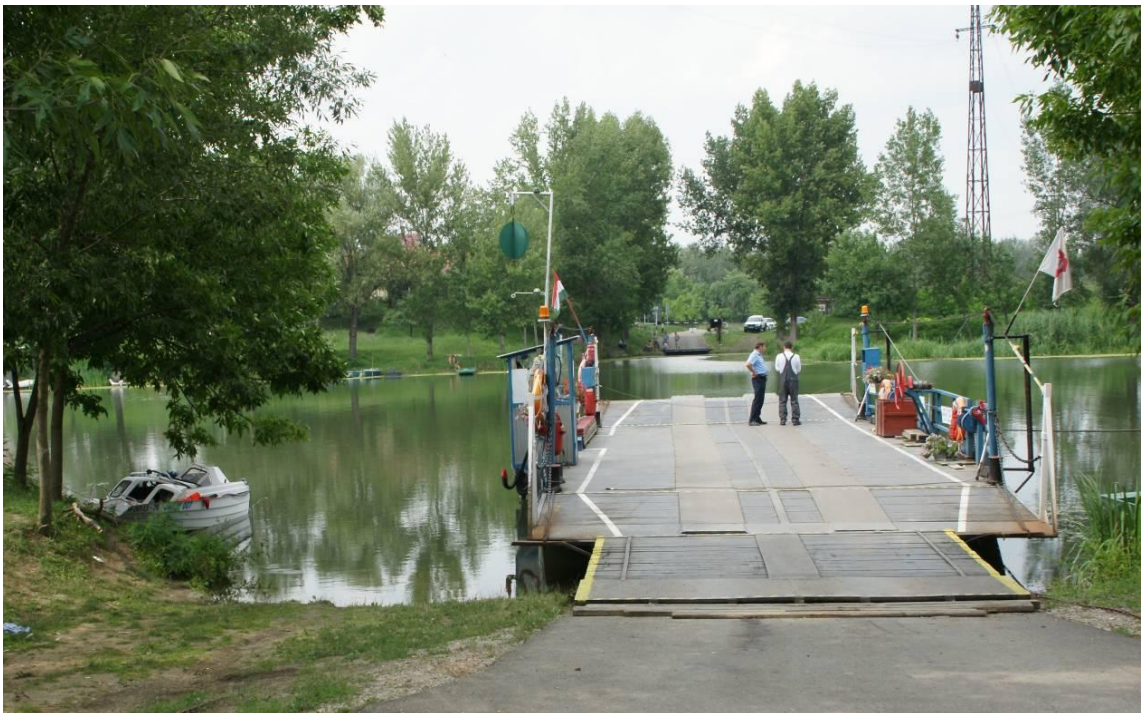
**1. ábra: a Mezőtúr-Szarvas kompátkelőhely, a komptól balra a part mellé kötött, megrongálódott kiséphajó**

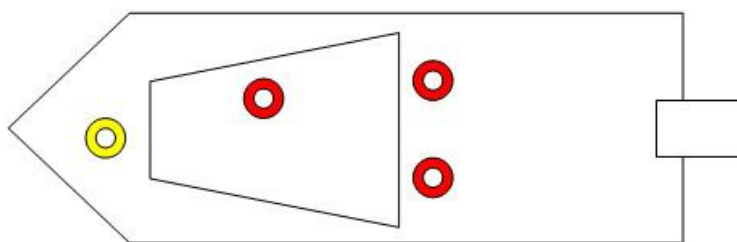
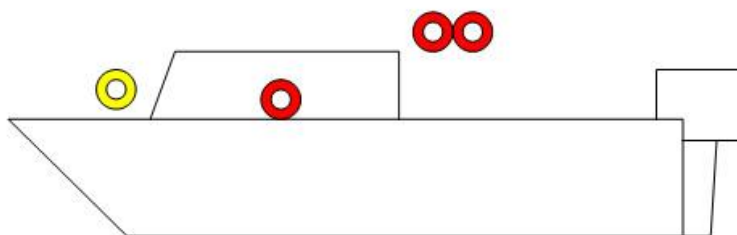
Az eset következtében a kiséphajó vezetője és két utasa súlyos sérüléseket szenvedett, továbbá egy utas könnyebben megsérült.

2. ábra: a sérültek elhelyezkedése az ütközés előtt a „H-20513-20” kiséphajón

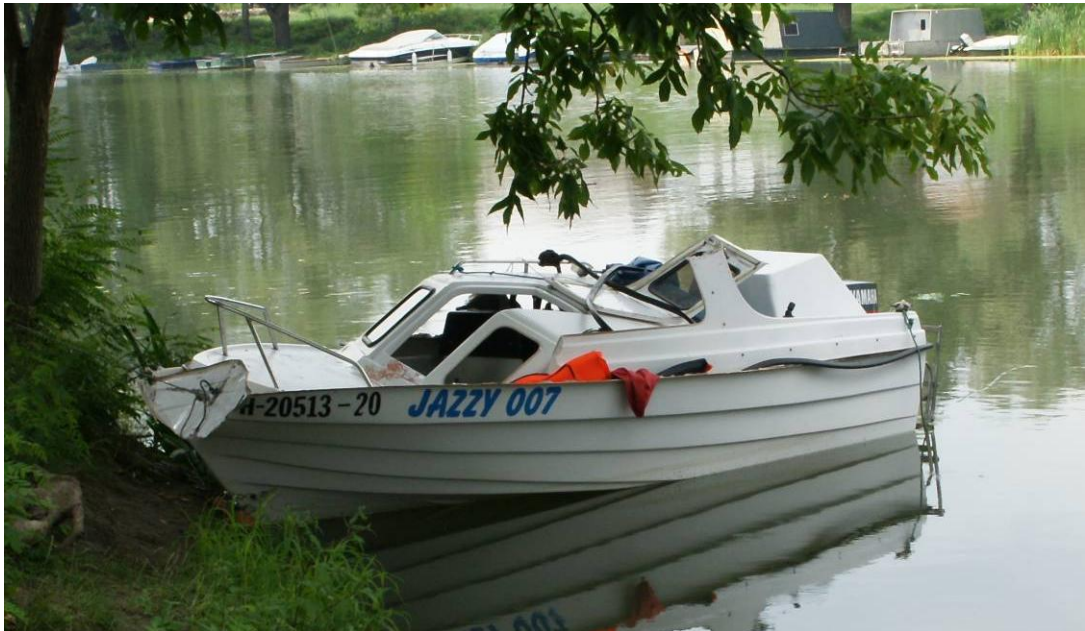
A „H-20513-20” kiséphajó az ütközés következtében súlyosan megrongálódott. A hajótest több helyen széttrőtt, az úszótest és a felépítmény ragasztott felületei szétváltak. A hajótest orr részén a komp sodronykötele jól látható nyomot hagyott, így az ütközés helye egyértelműen beazonosítható.

3. ábra: a súlyosan megrongálódott kiséphajó

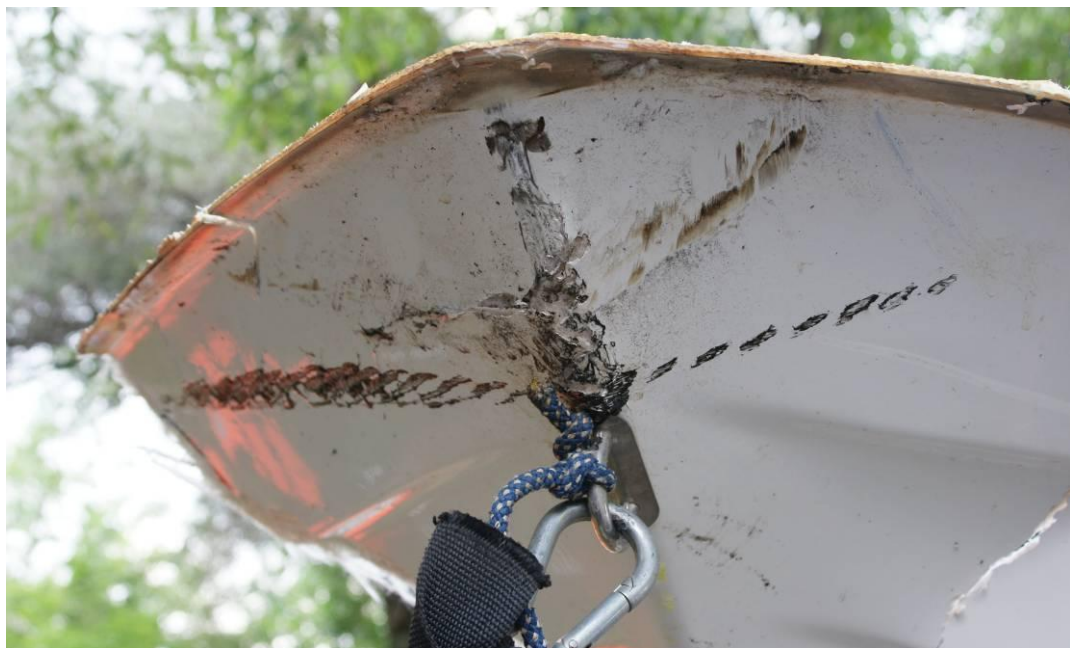
4. ábra: a komp vezetőkötélnek nyoma a kiséphajó orr részén

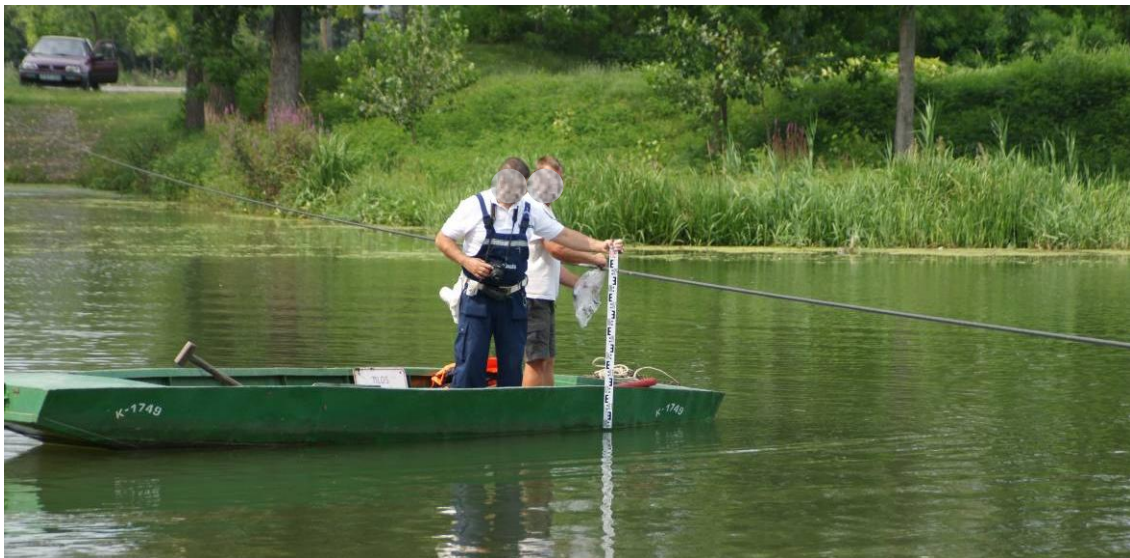
A komp vezetőkötele saját súlyának hatására ívesen fut a folyó felett. A kötél a folyó középvonalánál van a legközelebb a vízfelszínhez, innen a két part felé emelkedik. A komp vezetőkötele az ütközés helyén 90 centiméterrel volt a vízszint felett, ezért a kiséphajó itt nem fért át alatta és nekiütközött.

5. ábra: a komp kötelének távolsága a vízszinttől az ütközés helyén

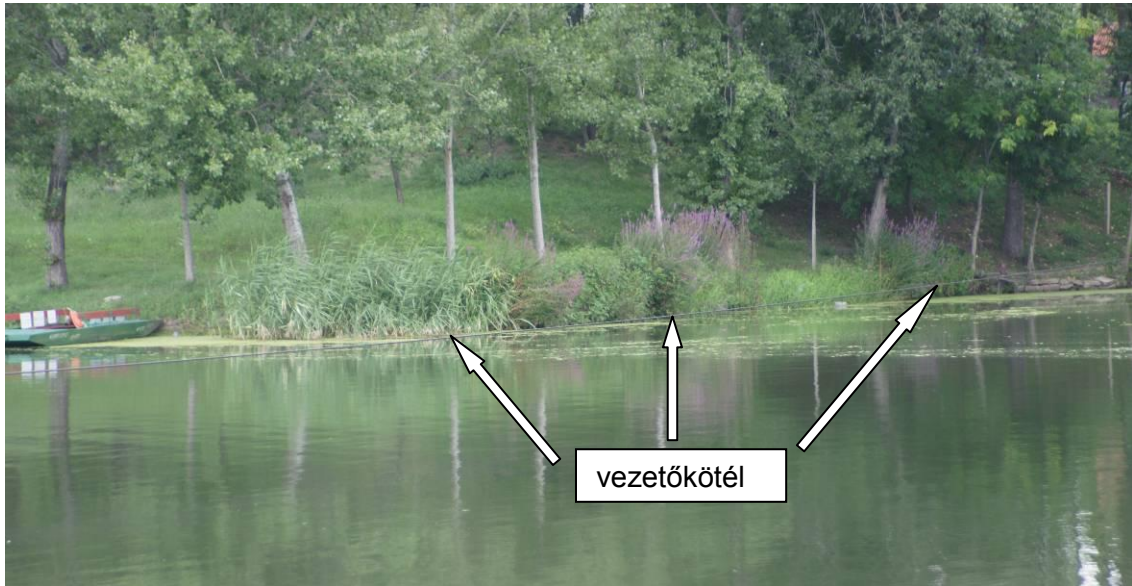
A Vb megítélése szerint a baleset bekövetkezésében jelentős tényező volt a vezetőkötel vizuális észlelésének minimális lehetősége is. A hajózásban általánosan használt acélsodrony kötelek egyik jellegzetessége, hogy a felszín felett kifeszített állapotukban mind észlelésük, mind távolságuk megítélése nehézkes. Különösen korlátozott az acélsodrony kötelek észlelési lehetősége olyan háttérrel, mint a parti növényzet és a tükröződő vízfelület. A Vb a helyszíni szemle során úgy ítélte meg, hogy minden környezeti feltétel adott volt ahhoz, hogy a komp vezetőkötele a szemlélő számára teljesen beleolvadjon a háttérbe. Ezért a kishajó vezetőjének a kötélen vizuális észlelésére csak minimális lehetősége volt.

**6. ábra: parti növényzet és tükröződő vízfelület a kötél háttérében**
