KÖZLEKEDÉSBIZTONSÁGI  
SZERVEZET

## **ZÁRÓJELENTÉS**

**2014-088-6**  
**SÚLYOS VÍZIKÖZLEKEDÉSI BALESET**

**Mercur 203 tolóhajó nyolc bárkával**  
**ANR 183; Eni: 46000347 / Eni: 461110033**

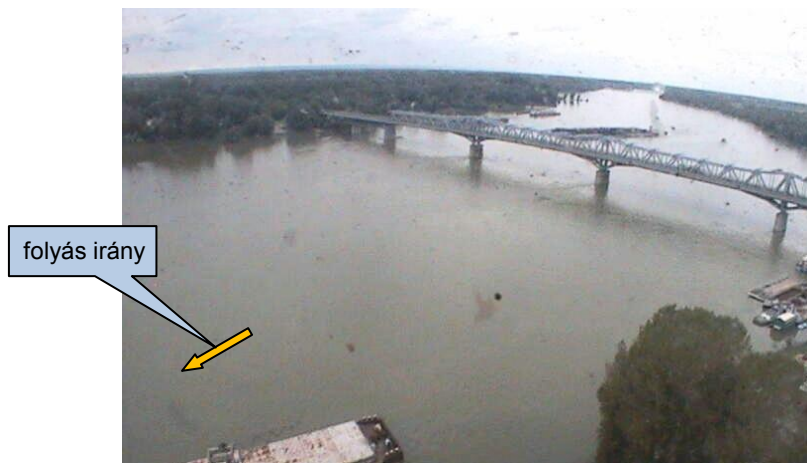
A tolóhajó útja a bajai hídig eseménytelenül telt el, amikor azonban a híd közelébe értek a hajó vezetője a tolatmányt elfordította a jobb part irányába, amint az 1. sz. webkamera képen is látható.

1. sz. kép: a Mercur 203 tolóhajó a 8 bárkával a híd előtt (forrás: ADUVIZIG)

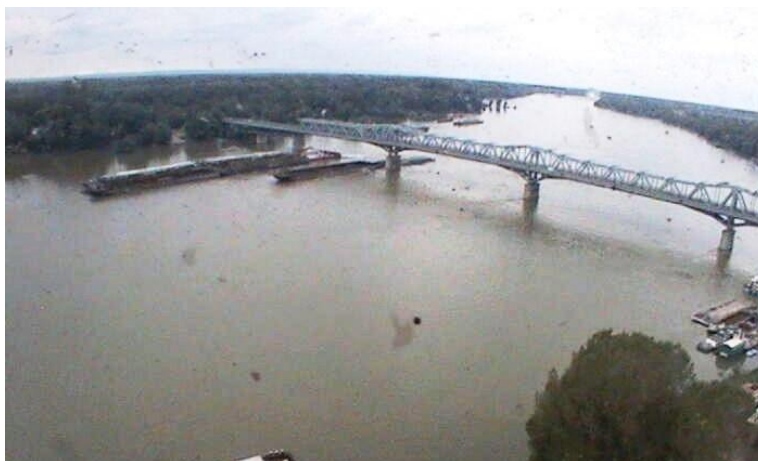
A híd előtt a kormány manőver közben a bal szélső két bárka összekötő kötelei és egy csatolókötél elszakadtak és a tolatmányból levált két bárka, (2. sz. kép) ezek közül a hátsó 1080 jelű érintette - kismértékben nekiütődött - a 4-as számú hídpillér jobb oldalát (a jobb part felől nézve).

2. sz. kép: a tolatmányról leszakadt két bárka a hídníllásban (forrás: ADUVIZIG)

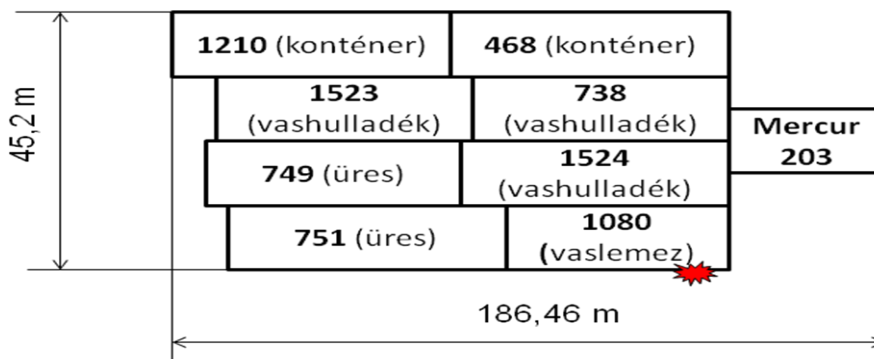
A tolatmány szélességi mérete meghaladta az üzemképességi okmányban engedélyezett méretet. Az engedélyezett szélesség: 43,2 m volt. (3. sz. kép)

4. sz. kép: A tolatmány összeállítása a baleset előtt, a szélességi méret 45,2 m, mely 2 méterrel szélesebb volt az okmányban engedélyezetté.

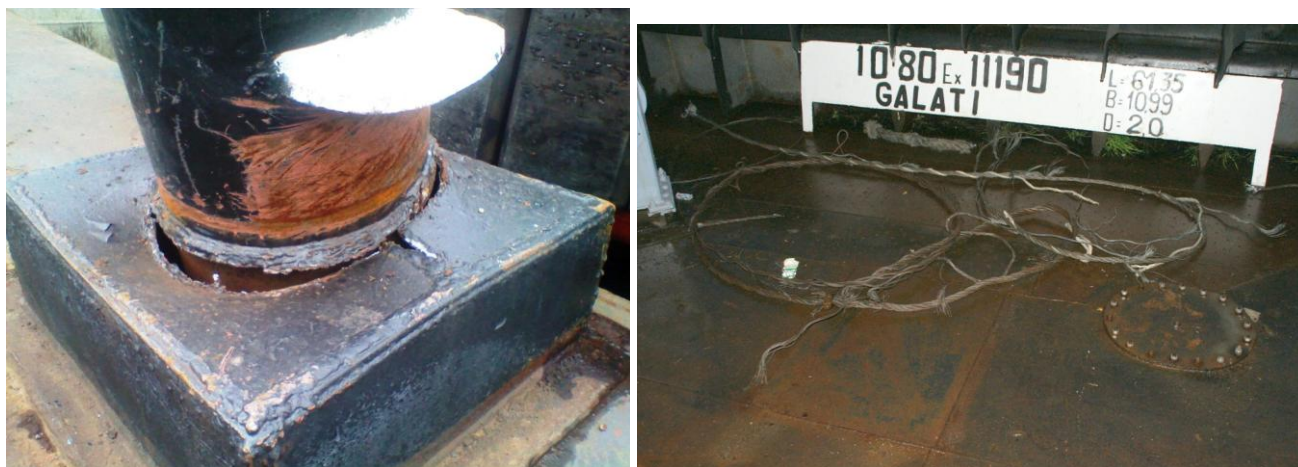
A tolóhajó nem sérült meg, az 1080-as jelű bárkán egy kikötő-, illetve csatolóbak deformálódott, az alapja felszakadt és a bak elferdült. A hajótest külső részén horzsolásos jellegű kismértékű, jelentéktelen sérülés volt látható, az 1080-as bárka nem lékesedett. A tolatmány többi úszólétesítménye nem sérült, a bal oldali bárkasor két összekötő és egy csatoló kötele elszakadt, melyek a bárkákat 4x2-es alakzatban tartották. Az 1080-as bárka előtt lévő másik bárka nem sérült.

A baleset során roncs nem keletkezett, kismértékű sérülés történt az 1080-as jelű bárkán. Az egyik kikötőbak megsérül és a bárka oldalán festéklemaródások történtek

6-7. sz. kép: A kismértékű sérülés a bárka kikötő bakján és a szakadt kötelek

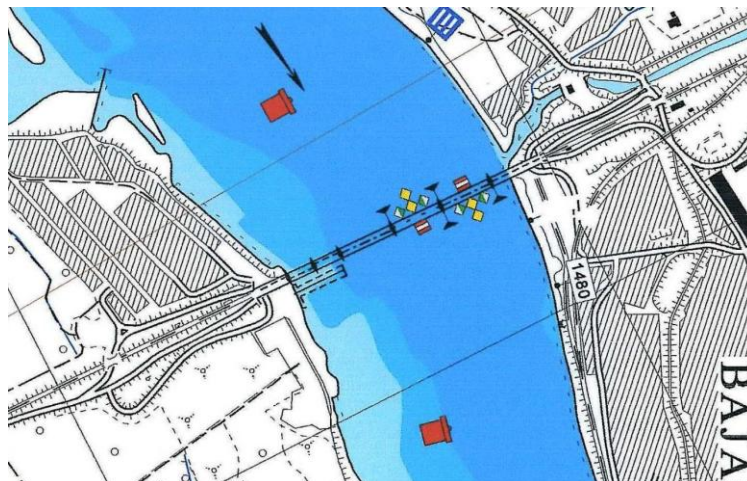
8. sz. kép: Az eredeti, szokásos hajózási állapot a bajai hídnál

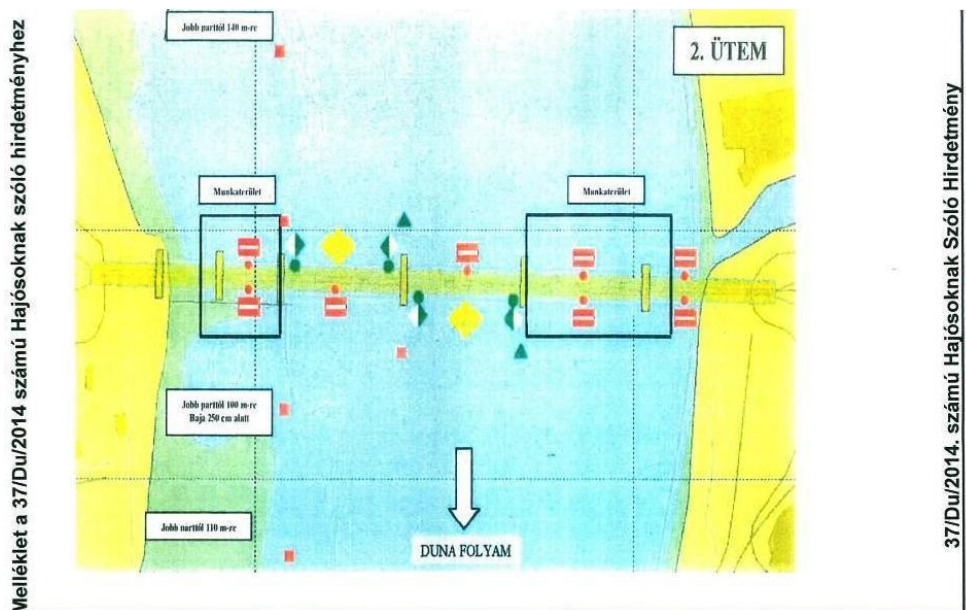
A Mercur 203 balesetének idején a munkálatok második ütemére kiadott 37/Du/2014 sz. HSZH volt érvényben. Az ábrán látható, hogy a munkák idejére áthelyezett völgyemeneti hajózó hídnnyílás a jobb part felől nézve a negyedik és ötödik hídpillérek közé esett. A szokásos völgyemeneti hajózó hídnnyílás ezzel szemben a jobb part felől nézve, a negyedik és ötödik hídnnyílás között van, ami a megváltozott helyzetben épp a völgyemeneti hídnnyílás volt.

9. sz. kép: A munkálatok idejére megváltozott hajózási állapot

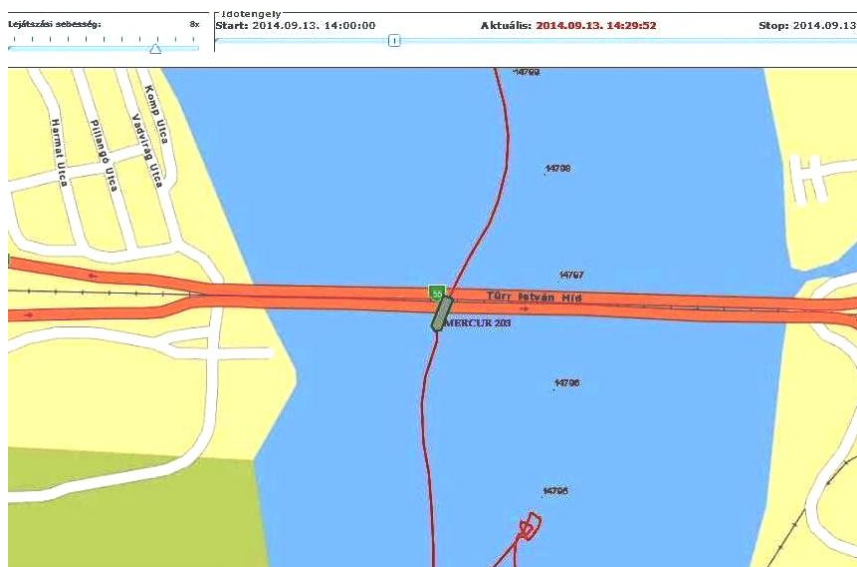
A hajó vezetője, amikor szembesült a helyzettel, hirtelen kitérő manőverbe kezdett és próbálta a tolatmányt az aktuális völgymeneti hídnyílás felé kormányozni. Ez alapvetően sikerült is, de az AIS adatok útvonal-görbéjéből világosan látható (10. sz. kép), hogy a manővert későn kezdte meg és emiatt nagy kormánykitérésre volt szükség. A hídnyílás meghajózásához a tolatmányt ismét egyenesbe kellett állítani, ami ismét nagy kormánykitérésre igényelt. A hirtelen nagy kormány kitérés hatására a tolatmány bal oldali két bárkáját összekötő kötelek és egy csatoló kötél elszakadt.

**10. sz. kép: A tolatmány útvonala a híd előtt és a hídban**

A hajó vezetője, bár tudnia kellett róla, mégis későn észlelte a megváltozott hajózási helyzetet és hirtelen kormánymanőverrel igyekezett a késedelmét korrigálni, aminek következtében a baloldali bárkasor kötelei elszakadtak, és a baloldali két bárka sodródni kezdett.

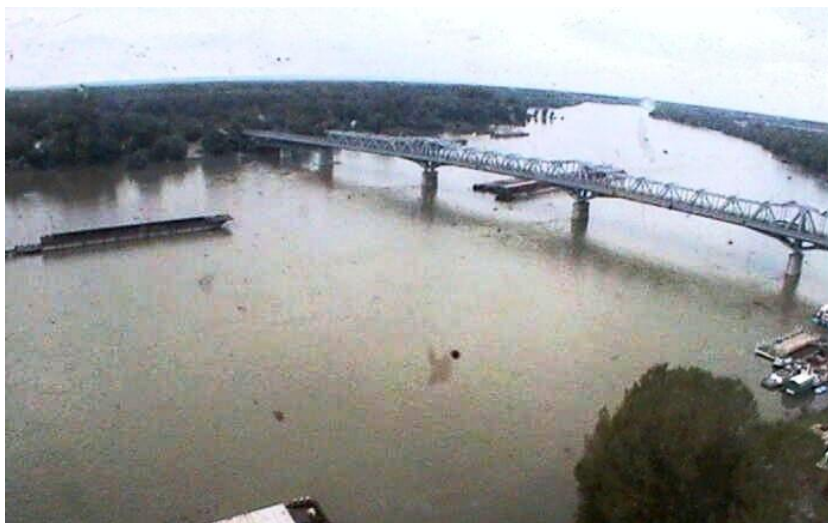
A két bal oldali bárka levált a tolatmányról és sodródni kezdett a hídnyílás felé. Sodródás közben a két bárka közül a hátsó, az 1080-as jelű kis mértékben neki ütdött a negyedik hídpillér bal oldalának, és tovább sodródott. A hajó személyzete a sodródó bárkákat lehorgonyozta (11. sz. kép) a híd alatt, a négyes számú hídpillér vonalában.

**11. sz. kép: A két elszabadult, lehorgonyzott bárka és a hídba behajózik egy másik tolatmány**

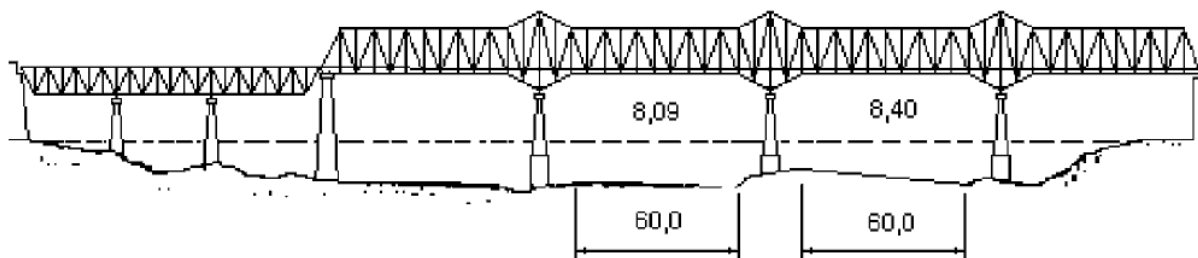
12. sz. kép: A bajai Türr István híd

A fő hídpillérek középvonala 103 m-re van egymástól a pillérek szélei, vagyis a hídnyílás 93,5 m, és ezen belül a hajóút szélessége 60 m. A 60 m széles hajóúton át lehet hajózni egy 45,2 m széles tolatmánnyal, de a hídnyílás megközelítését egyenes vonalban kell megkezdeni, nem erőteljes kormányzási manőverrel. Ez azt jelenti, hogy már jóval korábban be kellett volna állnia a tolatmánynak a megfelelő völgymenti hídnyílás középvonalába.

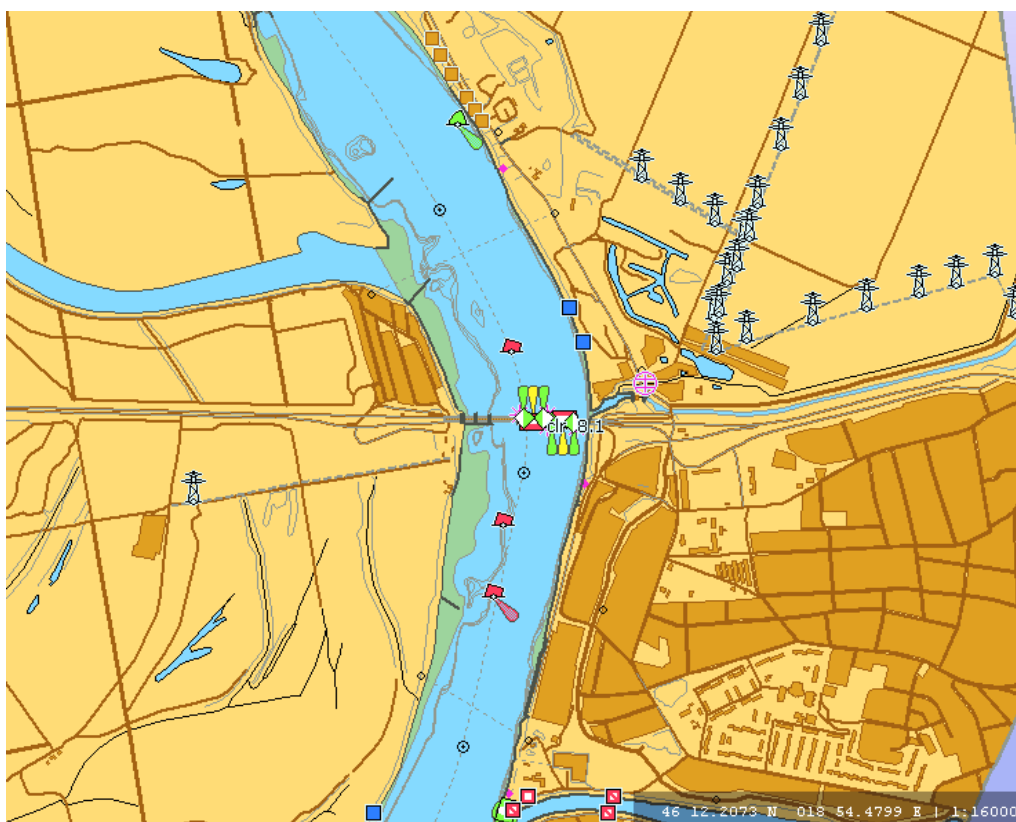
13. sz. kép: A bajai Türr István az eredeti szokásos állapotú hajózó hídnyílásokkal, és látható a folyó viszonylag éles kanyarulata

A bajai Türr István híd meghajózása normál körülmények között is nagy figyelmet, gyakorlatot igényel, mivel a híd egy kanyarulatban helyezkedik el. A hídnak 6 hídpillére van, ebből kettő az ártérben helyezkedik el, a hajózás számára kijelölt hajóút három hídpillér között zajlik, és minden évben történik egy-két esetben hídlábnak ütközés, súrolás ennél a hídnál. A bajai híd is a nehezen meghajózható hidak közé tartozik, főleg, széles, nagyméretű karavánok esetén.
