KÖZLEKEDÉSBIZTONSÁGI
SZERVEZET

ZÁRÓJELENTÉS

2014-100-6
VÍZIKÖZLEKEDÉSI ESEMÉNY

**„Sződliget” (Hajóazonosító szám: 08601342) és
„Szent László” (Hajóazonosító szám: 08601708)
személyhajók ütközése**

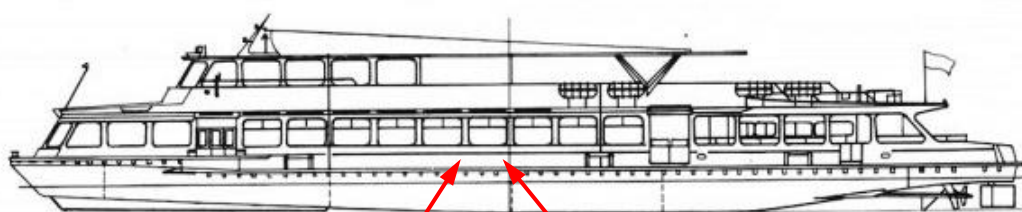
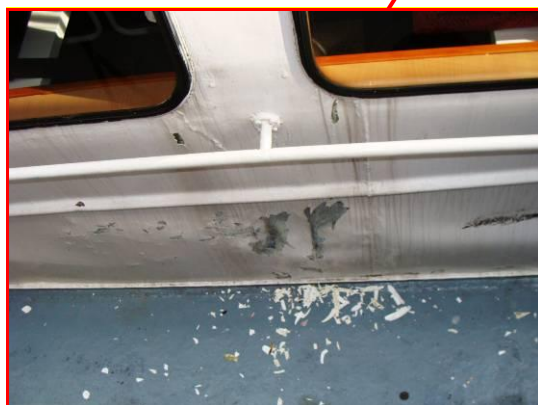
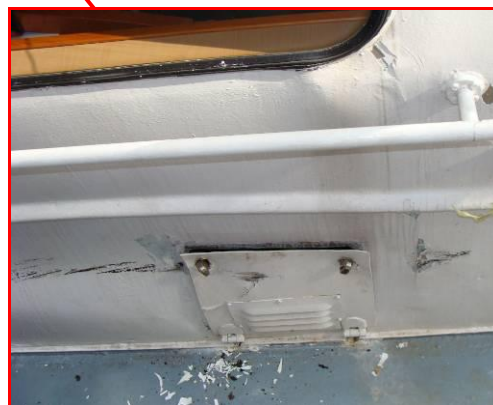
A sérült jármű egy *Moszkva* típusú személyhajó. A típus acél hajótesttel rendelkezik, melyre az alumínium felépítmény speciális ragasztással rögzített. Az eset során a jármű acél hajóteste nem sérült meg, csak az alumínium felépítményben keletkezett kár. A felépítmény külső lemezelése az ütközés helyén 2 méter hosszan benyomódott. A felépítmény tartószerkezetében egy tartóoszlop elcsavarodott, a hozzá kapcsolódó merevítő bordák elhajlottak. Az utastér belső faburkolata több helyen felszakadt, a szegélylécek eltörték.

3. ábra: a sérülések elhelyezkedése a „Szent László” ms bal oldalán

A jármű az ütközés következtében nem szenvedett az üzemeltethetőségét befolyásoló sérülést. A keletkezett esztétikai sérülések azonban a személyhajó idegenforgalmi célú felhasználhatóságát jelentősen rontották. A szakértői vélemény szerint a keletkezett sérülések javítási költsége az egyedi alapanyag igény és a technológiai sajátosságok miatt meghaladja a 4,5 millió forintot.

A „Szent László” ms üzembentartója 2015. év elején a hajó teljes felépítményét átépítette, amely során megtörtént a sérült szerkezeti elemek javítása is.

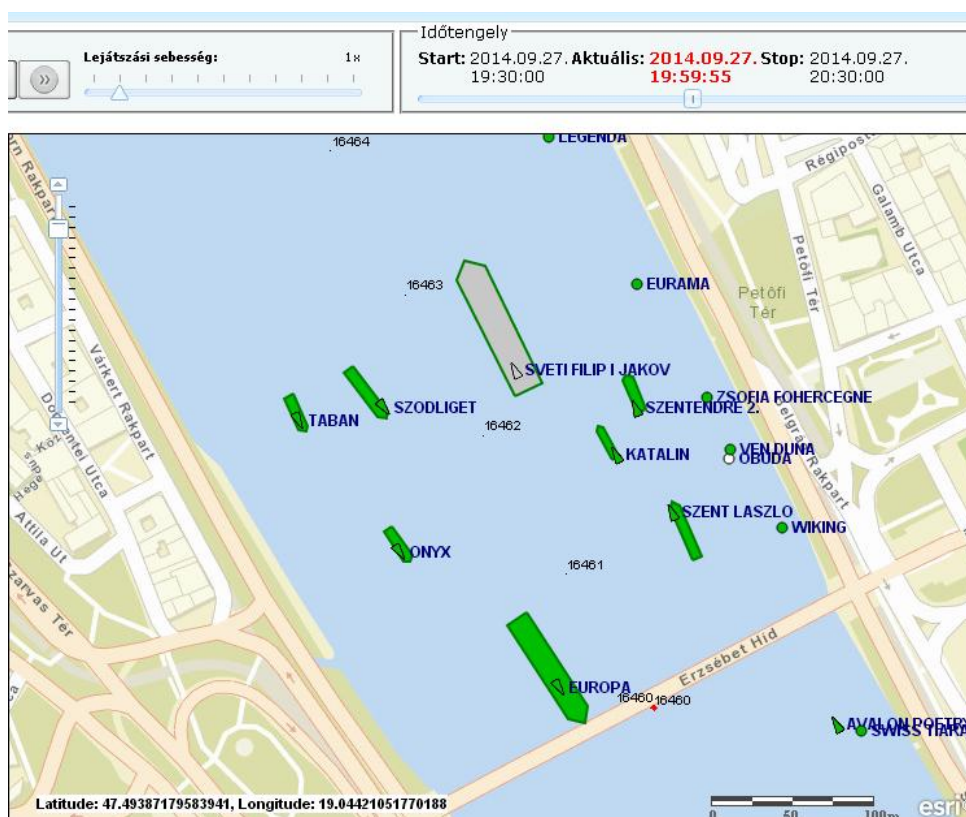
A balesetet megelőző percekben az érintett vízterületen rendkívül sűrű hajóforgalom volt tapasztalható. Egy 300 méter hosszú folyószakaszon belül 4 völgyemenetben és 4 hegymenetben közlekedő hajó tartózkodott. Az egyik hegymenetben haladó jármű egy önjáró teherhajó volt. Hasonló mértékű forgalomsűrűség a Duna budapesti szakaszán gyakran előfordul ugyan, de ilyen forgalmi környezetben egy fordulási manőver fokozott kockázattal jár. A személyhajók vezetőinek külön figyelmet kellett fordítaniuk a teherhajó zavartalan haladásának biztosítására is.

5. ábra: forgalmi környezet a fordulás megkezdése előtt a vízterület AIS képén

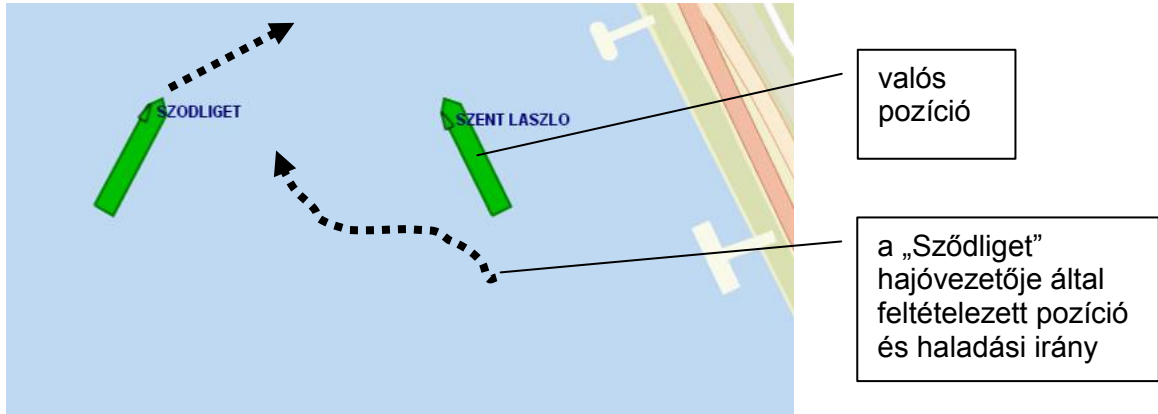
A fordulási manőver végéhez közeledve a hajók ismét olyan pozícióba kerülhettek egymáshoz képest, hogy a „Szent László” rövid időre a hajóvezető látóterének határán kívül esett. A „Sződliget” hajóvezetője ekkor úgy ítélhette meg saját pozícióját, hogy a fordulást a másik hajó előtt befejezi, így a „Szent László” a manőver végén mögötte lesz. Ez alapján feltételezte, hogy a „Szent László” előzési szituációban lesz és az előzést balra kitérve fogja végrehajtani. Emiatt a jobbról érkező hajóra nem számított.

6. ábra: a „Szent László” valós és feltételezett pozíciója

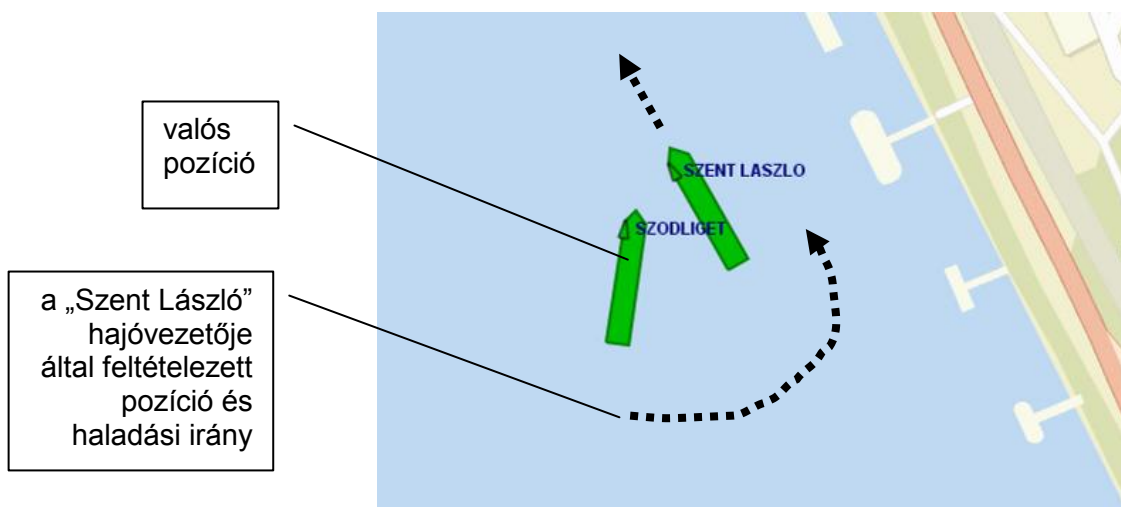
A „Sződliget” a fordulás megkezdésekor a „Szent László” hajóvezetőjének látóterében volt, a fordulás későbbi szakaszaiban azonban látóterének határán mozoghatott. Emiatt a hajóvezető úgy ítélhette meg a „Szent László” pozícióját, hogy a „Sződliget”-et már megelőzte, így az a hajója mögött fogja befejezni a fordulási manővert. Ezért a balról érkező hajóra nem számított.

7. ábra: a „Sződliget” valós és feltételezett pozíciója

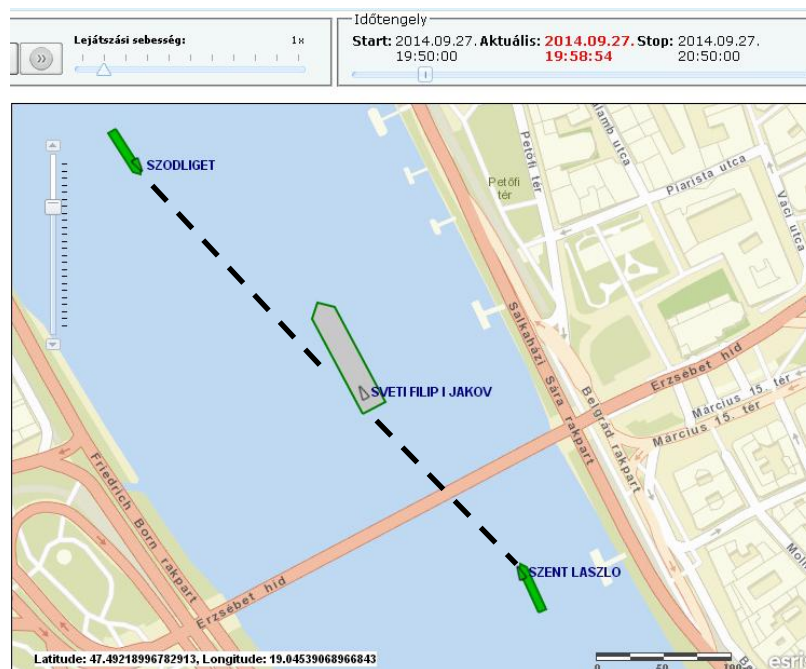
1. A „Szödliget” fordulási manőverének megkezdése előtt a hegymenetben haladó teherhajó zavarhatta a vizuális észlelést a két jármű között.

8. ábra: a teherhajó a vizuális észlelést zavaró pozícióban

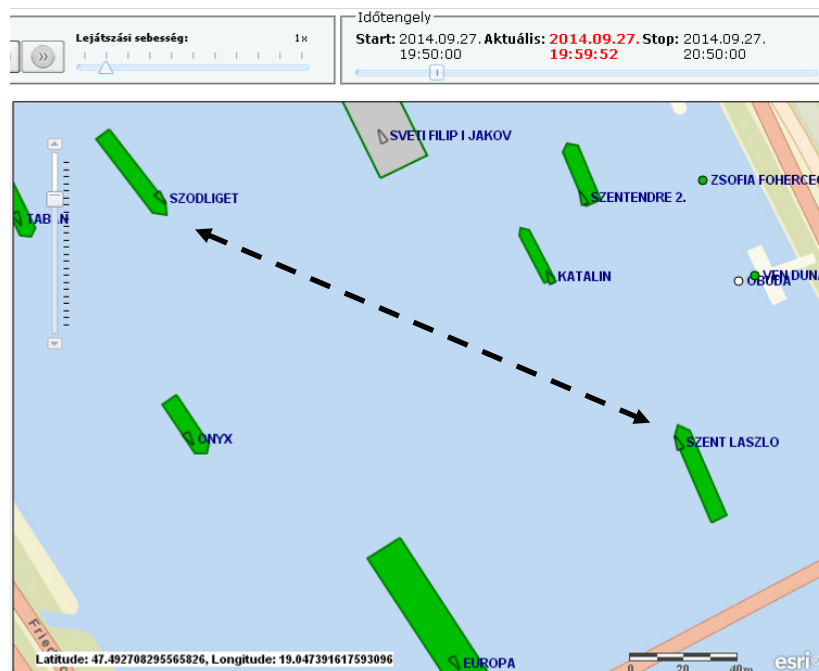
2. A „Szödliget” fordulása során mindkét jármű vett fel olyan pozíciót, amikor a hajók vezetőinek látóterében volt a másik hajó.

9. ábra: vizuális kapcsolat a két érintett hajó között
