**KÖZLEKEDÉSBIZTONSÁGI
SZERVEZET**

ZÁRÓJELENTÉS

**2014-1382-5
vasúti baleset**

**Budapest, Gubacsi út
2014. december 22.**

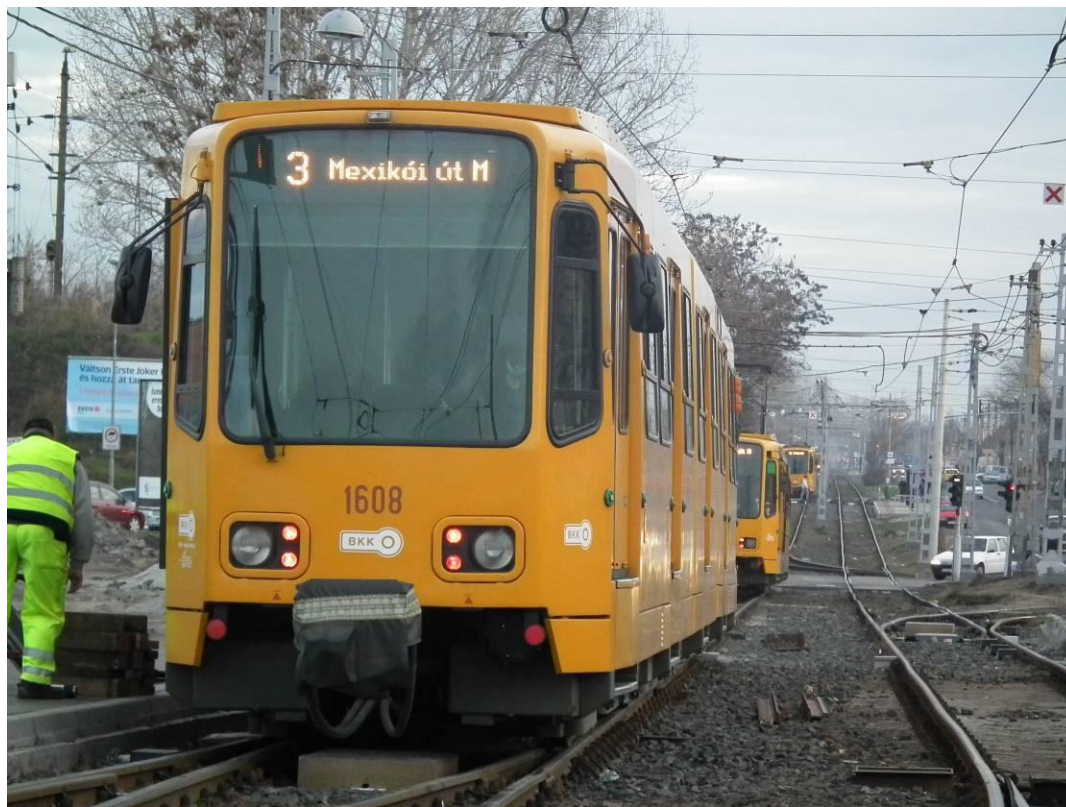
A kisiklott jármű úgy állt meg, hogy első forgóvázának három nyomkarimája a csúcshín és tőshín között volt. A jobb első kerék a csúcshín és a tőshín közé esett, az átellenes, bal hátsó kerék nyomkarimája pedig a bal oldali csúcshínre felfutott.

3. ábra: a kisiklott villamos

A kisiklott jármű úgy állt meg, hogy első forgóvázának három nyomkarimája a csúcscsín és tőscsín között volt. Mivel a váltó csúcscsínjein ütésnyom nem volt, ez úgy jöhet létre, ha a váltóra haladáskor mindkét csúcscsín kellően távol van a tőscsín-től. A bal hátsó kerék sínre való felfutása már annak következményeként írható le, hogy a jobb első kerék beesett a sínek közé, és a forgóváz átlósan elbillent.

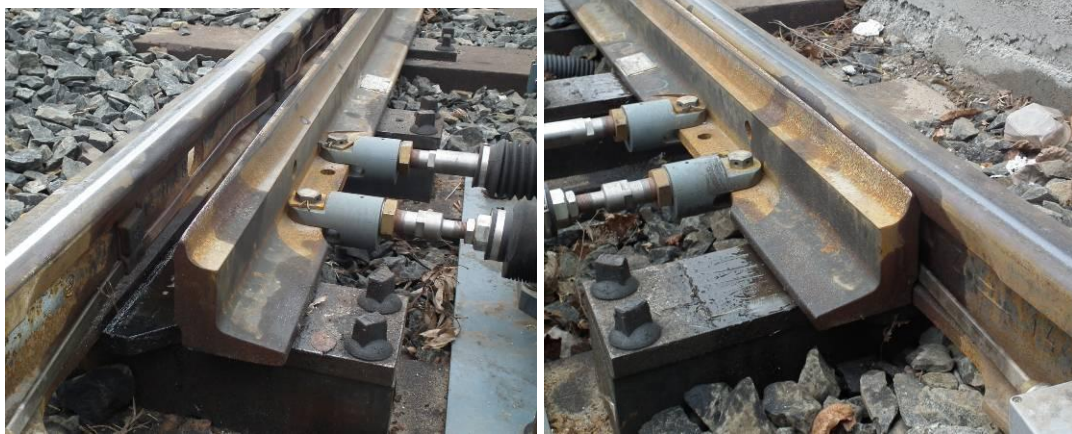
A váltó csúcscsínjeinek végén ütésnyom nem volt látható (5. ábra).

5. ábra: a csúcssínek vége

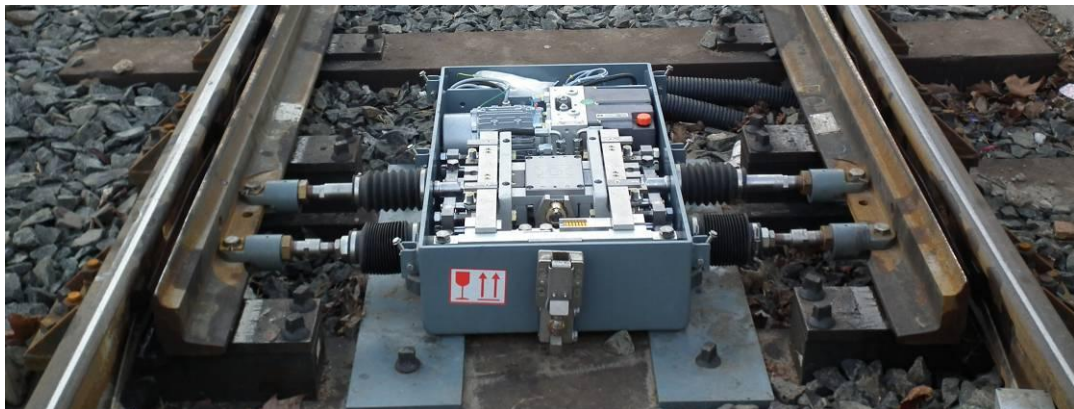
A próba következtében a váltó feles állásba került (7. ábra).

A főbiztosíték visszakapcsolása után a váltó áramellátása visszatért, a csúcssínek mozdulatlanul feles állásban maradtak.

A kisiklás közvetlen előzménye a váltó feles állása volt (7. ábra).

7. ábra: feltehetően ilyen feles állásban lehetett a váltó (a kép illusztráció, az esemény utáni próbán készült)

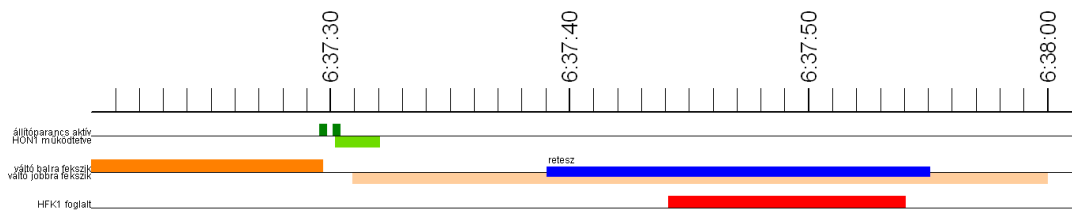
8. ábra: a váltó adatrögzítője, a balesetet megelőzően leközeledett villamos után

- a váltó eredetileg balra terelt (egyenes állás), majd
- a járművezető a váltó állítását kezdeményezte (ennek jele ezúttal két impulzusként jelent meg).
- Az állítóparancs után 0,16 másodperccel a váltó elvesztette a bal végállását, és további 1,24 másodperc múlva megjelent a jobbra terelő végállás.
- Időközben a HON1 jelű áramszedő érzékelő is észlelte a jármű áramszedőjét.
- A végállásba kerülés után 8,12 másodperccel jelenik meg a váltó reteszelését jelző fény a váltójelzőn.
- A villamos 9,93 másodperc alatt végighaladt a váltó szigeteltsínjén (kb. 15 km/h átlagsebességgel¹), mely után a reteszelés megszűnt, és a váltó jobbra terelő állásban maradt.

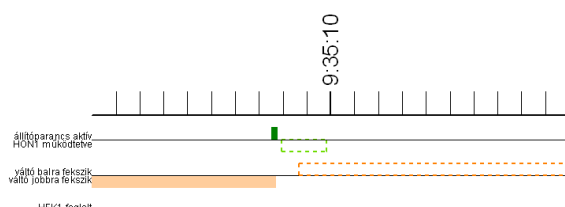
9. ábra: a váltó adatrögzítője, a próba után

- a váltó eredetileg jobbra terelt (kitérő állás), majd
- a felkért járművezető a váltó állítását kezdeményezte.
- Az állítóparancs után 0,16 másodperccel a váltó elvesztette a bal végállását, ezután
- a rögzített adatoknak vége szakad.

Legközelebb a visszakapcsolás után, 9:35:44-kor vannak jelek az adatrögzítőben, amelyek a teljes berendezés összes elemi állapotát tartalmazzák (újraindulás utáni önteszt), és benne azt, hogy a váltónak egyik irányban sincs végállása.

A szimulált áramszünet a váltó megindulását követően 0,12-1,24 másodperces időtartományban következett be, mert 0,12-nél még volt jel, 1,24-nél pedig az állítás befejeződött volna.

Nem garantálható, hogy az állítóparancs és a HON1 áramszedő érzékelő működése között eltelt idő más járművekkel azonos lett volna, de hasonló időt feltételezve az előbbi felső időhatár 0,50-0,70 másodperc közé tehető. Ez jól megfelel annak a tapasztalatnak, hogy a próba során a váltó közel pontos feles állásba került.

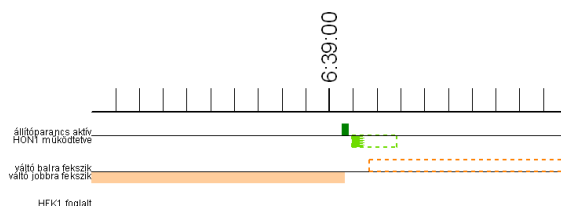
A balesetet szenvedett villamos (10. ábra) esetében az ábra annyiban eltérő, hogy az állítási parancs után 0,44 másodperccel megtörtént a HON1 érzékelő működtetése.

10. ábra: a váltó adatrögzítője, a balesetet szenvedett villamos után

Ebből az következik, hogy a váltó megindulását követően 0,44-1,24 másodperces időtartományban következett be az áramszünet. Mivel a váltó csúcspontjának ütésnyom nem volt, és a kisiklott jármű helyzete a feles állás jellegzetes következményét mutatta, vélelmezhető, hogy a váltó a próbához hasonló helyzetben lehetett, tehát az előbbi időszívet szűkítve, az áramszünet 0,44-0,70 másodperccel a váltó megindulása után következett be.

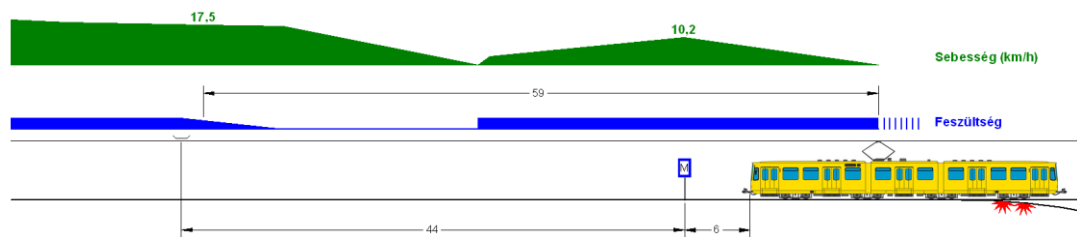
Az ábra a sebesség-jelet csak főbb pontjaiban mutatja, az áramszedő helyzete függvényében: ennek alapján a szerelvény a megállóhelyhez közeledve 17,5 km/h regisztrált sebességgel haladt el a váltóállító szánszerkezet alatt. A megállás után 10,2 km/h legnagyobb sebességre gyorsulva közeledett a váltóhoz. Ezek az értékek megfelelnek a szabályoknak.

Az áramkimaradás utáni feszültség-esés első adata a megállás helye előtt 59 méterrel jelenik meg. A rendelkezésre álló adatok (melyek természetesen mérési hibával terhelték lehetnek) szerint ekkor 2 méterrel, azaz $0,4 \text{ másodperccel}^2$ a szánszerkezet után járt a villamos.

Mivel a regisztrálást megelőzően kellett megtörténnie az áramkimaradásnak, ezért az rövidebbel az 59 méternél lévő adat előtt történhetett. Mindez jól összhangban van a váltó működésénél leírtakkal, azaz megerősíti, hogy az áramkimaradás a váltóállítás idején, az ott megadott idősávban történt.

11. ábra: a villamos sebessége és az áramellátás

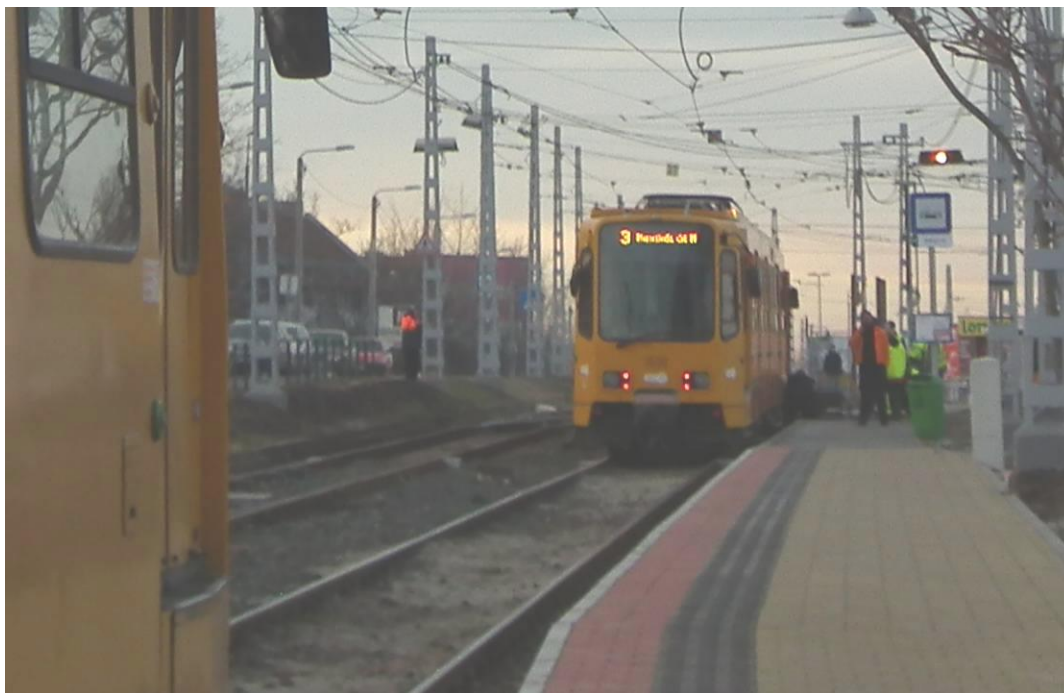
A váltójelzőn a helyszíneléskor egy sárga fény volt látható (12. ábra), az irányfények nem.

A feles állásban maradt váltó váltójelzőjén csak a reteszelés jelző fény világított, az irányfények nem. Az irányfények hiánya értelem szerűen megfelel a valóságnak, hiszen a váltó nem volt végállásban. A reteszfény láthatósága ugyanakkor további megfontolást igényel.

12. ábra: a váltójelző a kisiklott villamos mellett

A konkrét esetben azonban a jelzés által sugallható biztonságérzetnek nem voltak meg a műszaki alapjai – amennyiben elkerüli a járművezető figyelmét, hogy az a jelzéssel együtt látandó irányfény hiányzik.
