**KÖZLEKEDÉSBIZTONSÁGI
SZERVEZET**

ZÁRÓJELENTÉS

**2014-223-5
VASÚTI BALESET**

**Rákosrendező állomás
2014. március 5.**

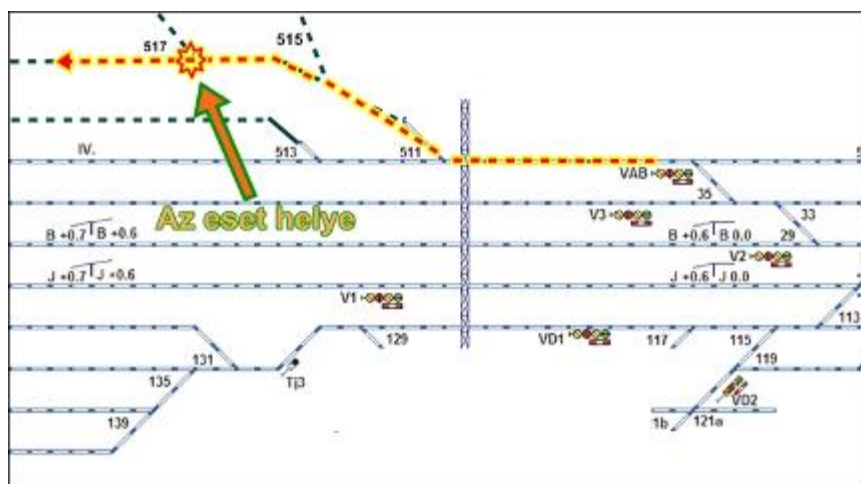
2. ábra: Torzított helyszínrajz (részlet) – Forrás: Útvonalkönyv

A Rákosrendező állomás AB VI. sz. vágányára bejáró 22339 sz. vonat 11 óra 47 perckor az 517 sz. kitérő után 4 tengellyel kisiklott.

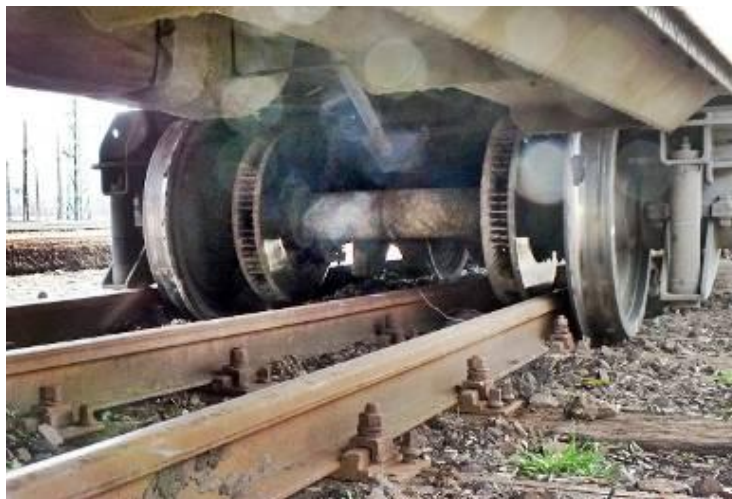
Az érintett vasúti járművekben az eset kapcsán kismértékben megrongálódtak.

3. ábra: A siklott jármű az eset helyszínén

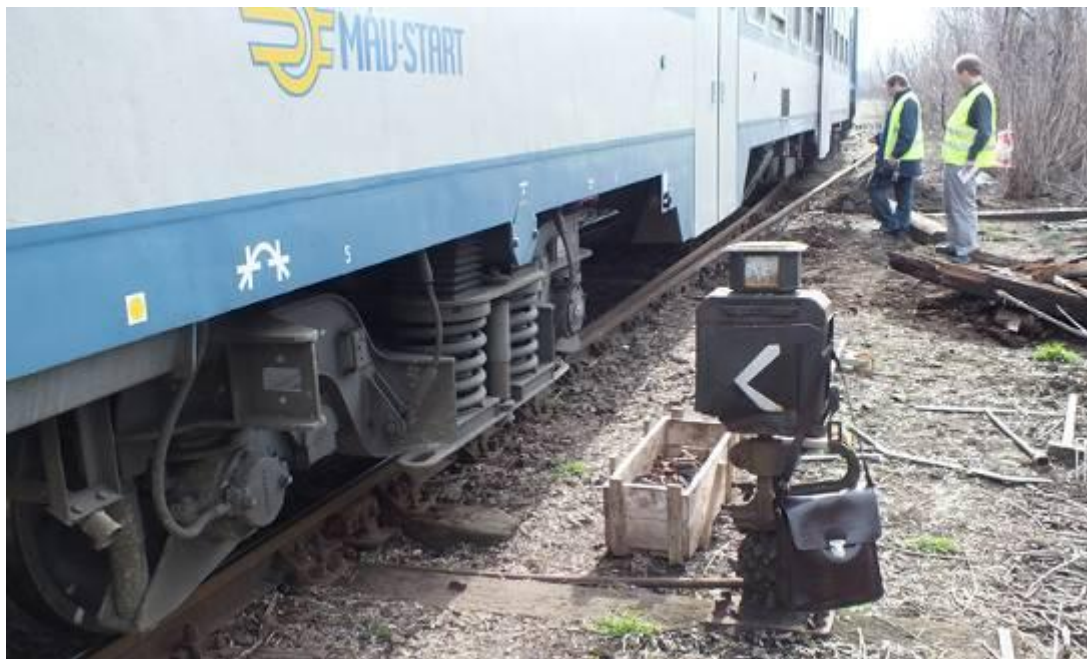
Az eset helyszínén a vasúti pálya 48-as rendszerű, illesztéses felépítmény, mely zúzottkő ágyzatba van fektetve.

Az eset idején, a részes pályarészen 20 km/h mértékű állandó lassúmenet volt érvényben a vasúti pálya állapota miatt.

Az 517 sz. váltó kitérő irányban állandóan lezárt kitérő, mely egyenes irányban bokrokkal benőtt, használaton kívüli vágányzatra terel.

4. ábra: A pálya az eset helyszínén

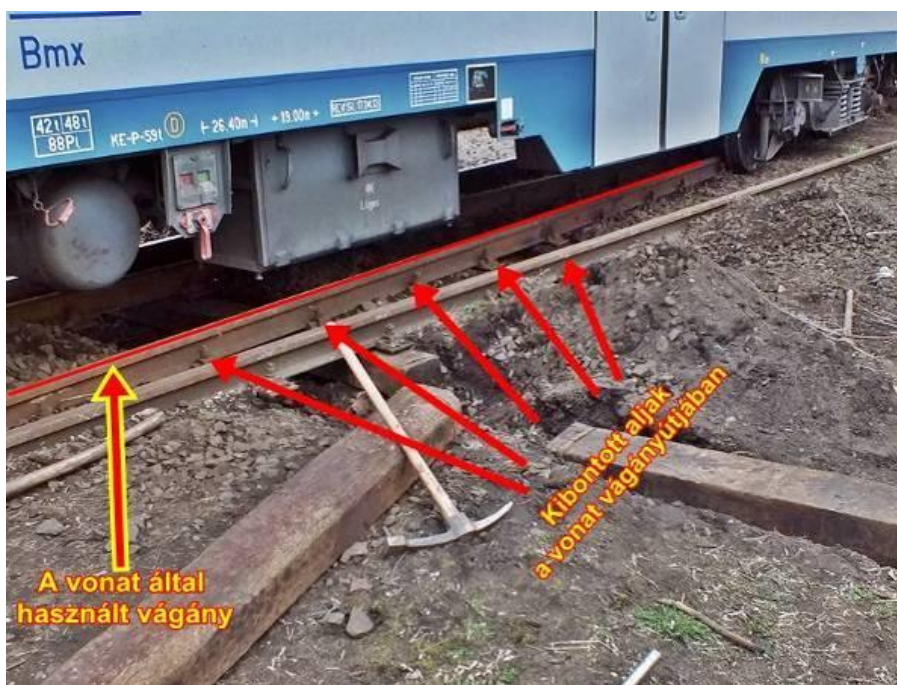
7. ábra: A megbontott vasúti pálya az eset helyszínén (jobb oldal)

Nyomtávszabályozás céljából azonban a két 3,00-as és a 3,20-as alj között lévő egyik, nem sokkal korábban cserélt aljat is ki kellett bontani. A munka befejezéséhez még a behelyezendő aljak fúrására és a síneknek, illetve a kapcsolószerkezeteknek a lecsavarozására lett volna szükség.

Az esetben részes vonat odaérkezésekor a vasúti pályában emiatt öt, szomszédos alj volt felbontva.

A behaladás közben a megbontott talpfák felett haladó vonat második kocsija a hátsó forgóvázával, a harmadik kocsija az első forgóvázával kisiklott.

Az eset bekövetkezésekor öt egymást követő alj volt megbontva a vágányban, pontosan annyi jellemzően az áthaladó vasúti jármű tengelye által átadott függőleges irányú terhelést 100%-ban továbbadja. A vasúti pálya kényszerpálya-jellegéből adódó oldalerő átadására a megbontott vágányzat nem volt képes tekintettel arra, hogy a kibontott aljak közül kettő hiányzott, három pedig csupán alátámasztotta a vágányt.

Mindezek következtében a haladó jármű által átadott terhelést a pálya nem tudta elviselni, s ez a jármű kisiklását eredményezte.

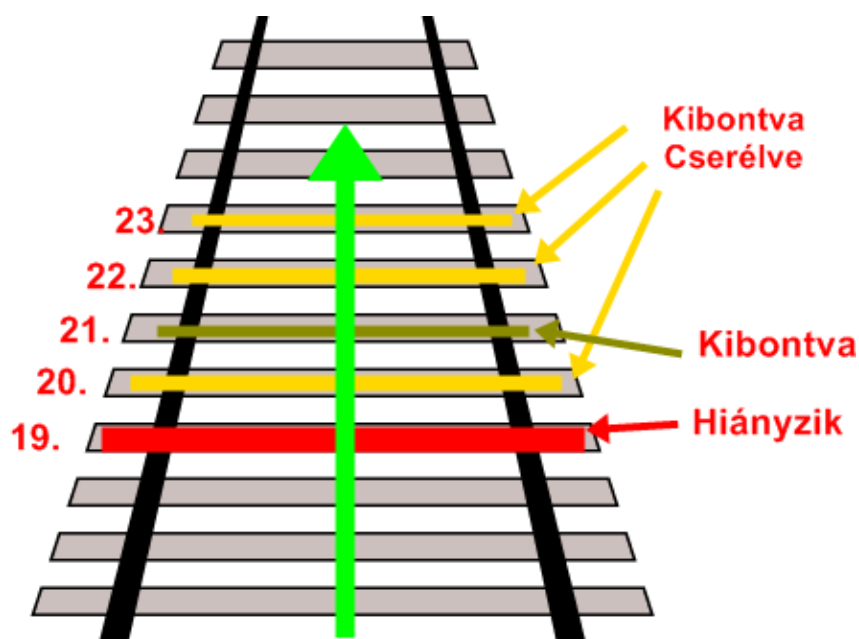
Arról, hogy a vasúti pályából öt alj fel van bontva a forgalmi szolgálattevőt előzetesen nem értesítették. Az előmunkás elmondta, hogy azért nem vette fel a kapcsolatot a forgalmi szolgálattevővel, mert bízott abban, hogy abban a fél órában, amíg az aljcserét elvégzik az érintett vágányon nem fog vonat közlekedni. Az eset bekövetkezésekor még a behelyezendő aljak fúrása és lecsavarozása lett volna hátra.

8. ábra: Az aljak az eset helyszínén
