**KÖZLEKEDÉSBIZTONSÁGI
SZERVEZET**

ZÁRÓJELENTÉS 2014-455-5 VASÚTI BALESET

**Keleti pályaudvar
2014. május 12.**

Tolatási mozgás

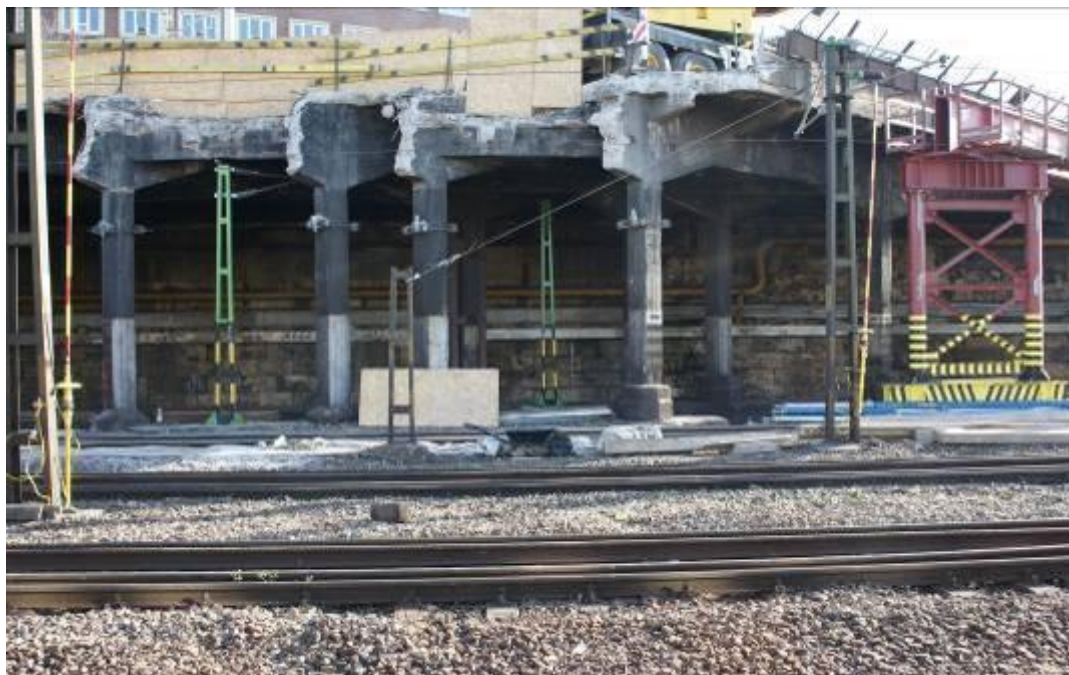
4. ábra: a baleset helyszíne

2014. május 12-én kb. 15 óra 00 perckor érkezett a Keleti pályaudvar VIII. sz. vágányára az 915 sz. vonat. A szerelvényt állomási tolatómozdonyral tároló vágányra állították, majd a vonat mozdonya engedélyezett tolatási mozgásként a 80 sz. vágány 300 sz. váltón túli szakaszára közlekedett. Ennek során a 10+80 sz. szelvényben az úrszelvénybe beérő, daru által mozgatott betonelemnek ütközött, majd a 11+50 sz. szelvényben állt meg.

Az ütközés következtében a mozdony bal első feljáró lépcsője, illetve a pályakotrója kis mértékben megrongálódott.

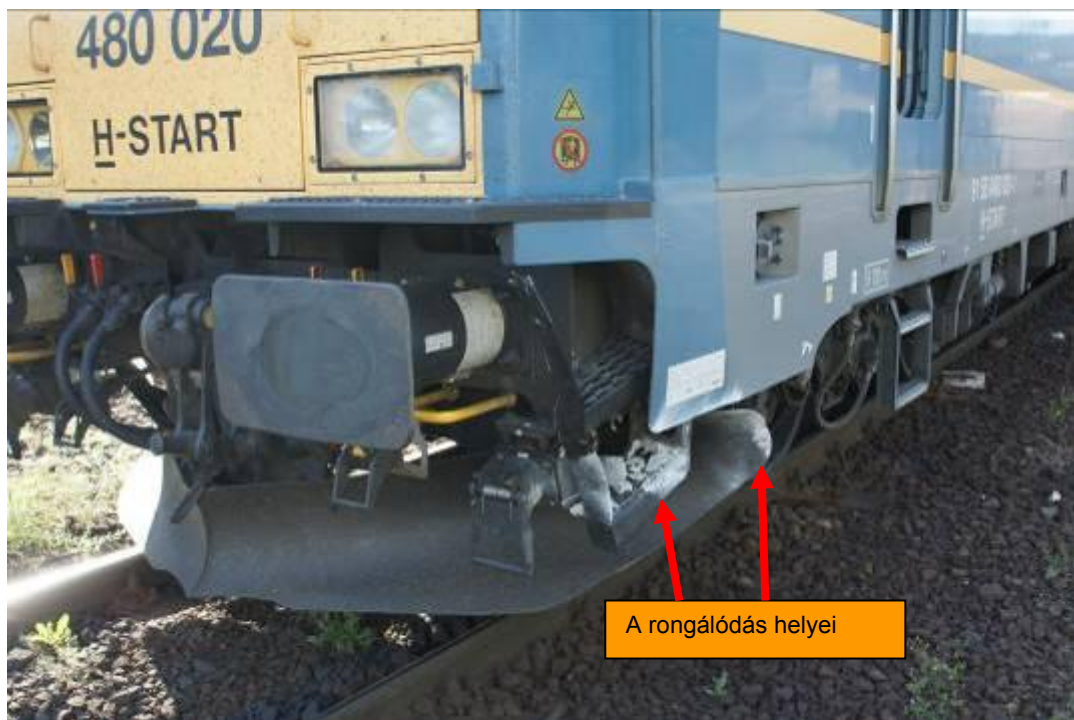
5. ábra: a rongálódott mozdony

Az esetben érintett vontatójármű bal első feljáró lépcsője, illetve a pályakotró sérült meg. (lásd 5. ábra)

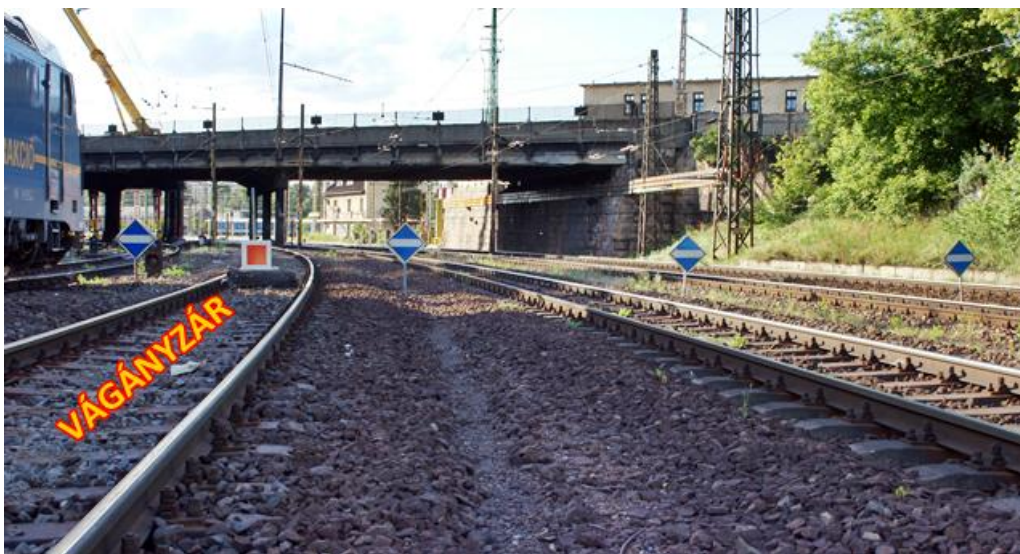
6. ábra: Vágányzárolt rész az eset helyszínén

A MÁV Zrt. Területi Igazgatóság Budapest Forgalmi Főosztálya által kiadott 1317-27/2014. számú Vágányzárási Utasítás értelmében Budapest Keleti pályaudvaron 2014. május 7-én 0 órától 2014. május 13-án 24 óráig folyamatosan, éjjel és nappal a 9-14 sz. kitérők között a „Kőbánya” érkező vágányon vágányzárát tartották.

A vágányzár ideje alatt a KÖZGÉP Zrt. munkatársai hídfelbontást, támaszépítést végeztek.

A vágányzár ideje alatt a híd alatt mind a hat vágány feszültségmentes volt.

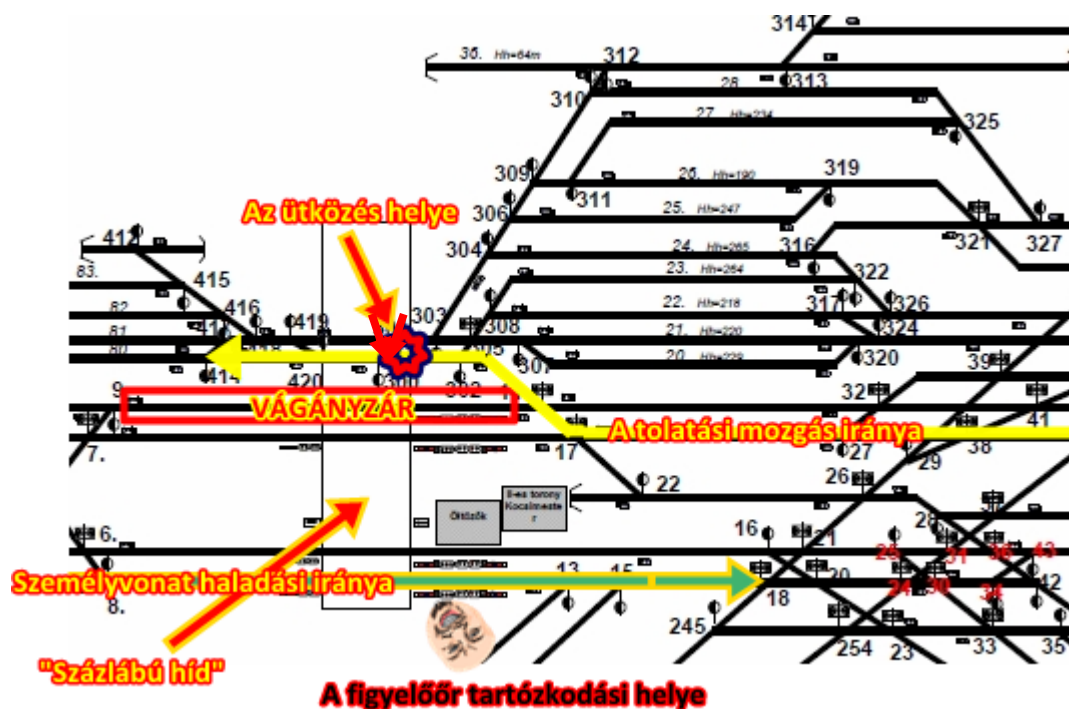
7. ábra: A baleset helyszíne

Az ütközés következtében a mozdony bal első feljáró lépcsője, illetve a pályakotró kis mértékben megrongálódott.

A leengedés közben a botlásveszélyes építési területen a kötéllel irányító dolgozó egyensúlyát veszítette, amely következtében a kötél végét megrántotta és az elem befordult az üzemi bal vágány úrszelvényébe a talajszinttől számítva kb. 30 cm magasságban. Eközben az üzemi bal vágányon érkező, tolatást végző mozdony elsodorta az elem sarkát, mely következtében a mozdony lépcsője és pályakotró megsérült.

Jelen esetben figyelőőrt alkalmaztak, akinek a felállítási helye a 7. sz. ábrán van feltüntetve.

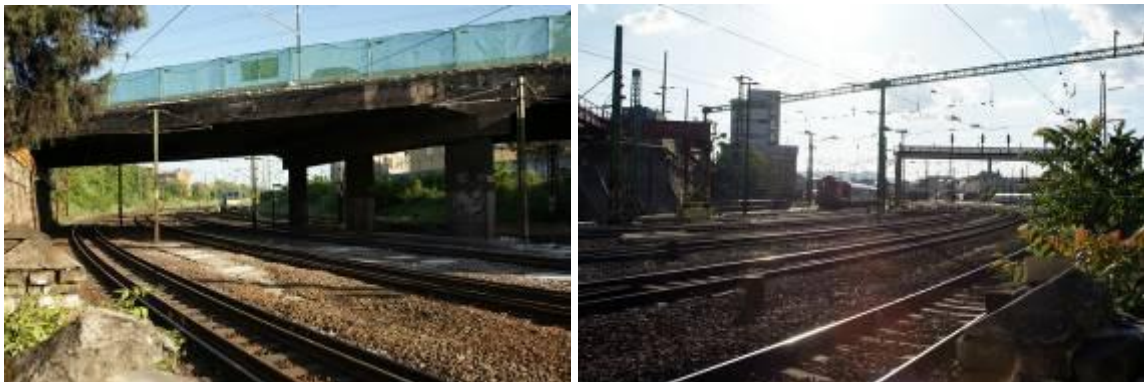
8. ábra: A terület beláthatósága a figyelőőr felállítási helyéről

A Vb a helyszíni szemléje során azt tapasztalta, hogy a terület a felállítási helyről áttekinthető, de abban az esetben, ha a figyelőörhöz közelebb eső, vonatforgalom lebonyolítására szolgáló vágányon vonat halad, akkor az elhaladás ideje alatt a megfigyelendő terület takarásba kerül. A munkát végzők figyelmeztetése a vasúti mozgásról a figyelőőr helyéről a zajos munkakörnyezet miatt további nehézséget okozott, hiszen a felállítási hely és a munkavégzés helye közötti mintegy 15-20 méter távolság miatt a figyelmeztetés a zaj zavaró hatása miatt elégtelenné válhat. Abban az esetben pedig, ha a közvetlenül előtte lévő vágányokon vonatmozgás van, a takarás miatt a figyelőörnek nincs lehetősége beavatkozásra.

A figyelőőr a balesetet közvetlenül megelőzően látta a Keleti pályaudvar felől közelítő mozdonyt, azonban arról, hogy az mely vágányra, meddig szándékozik közlekedni nem volt információja. Eközben, közvetlenül az előtte levő vágányon egy személyvonat haladt, amely megakadályozta a figyelőőrt abban, hogy végig tudja követni a tolatást végző mozdony útját, illetve figyelmeztetni tudja a munkát végzőket a veszélyre, szükség szerint intézkedjék a tevékenység abbahagyására.

- A figyelőőr olyan helyen tartózkodott, ahonnan az előtte elhaladó szerelvény miatt nem tudta feladatát ellátni, és a munkában résztvevőket nem tudta a közeledő mozgásról értesíteni, ill. a keletkezett veszélyhelyzetben a közeledő mozdony megállítására nem tudott intézkedni.
