KÖZLEKEDÉSBIZTONSÁGI
SZERVEZET

ZÁRÓJELENTÉS

**2014-864-5
VASÚTI BALESET**

**Karcag és Kunmadaras állomások között
2014. szeptember 3.**

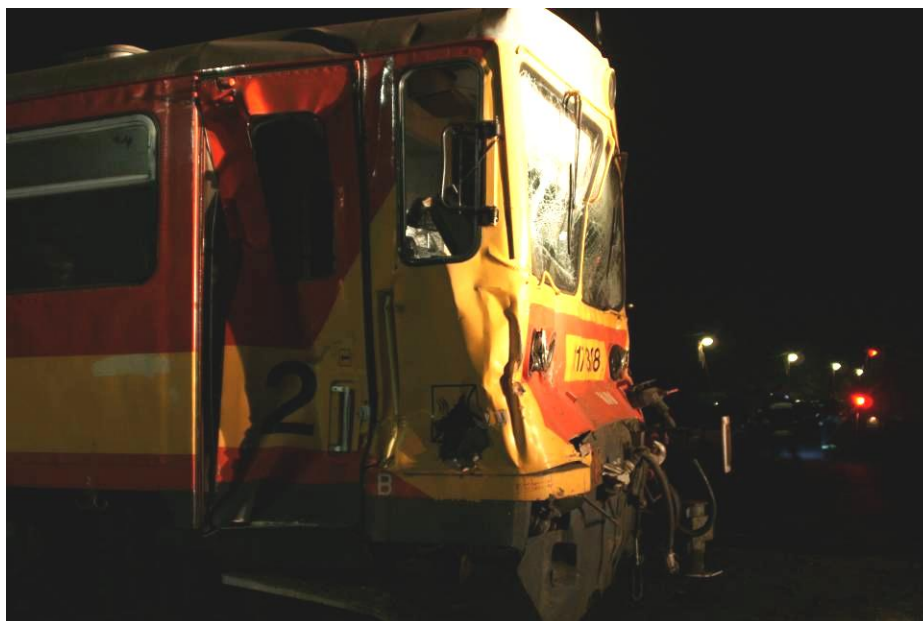
A vonat motorkocsija jelentősen rongálódott, szolgálatképtelenné vált.

4. ábra: A megrongálódott motorkocsi

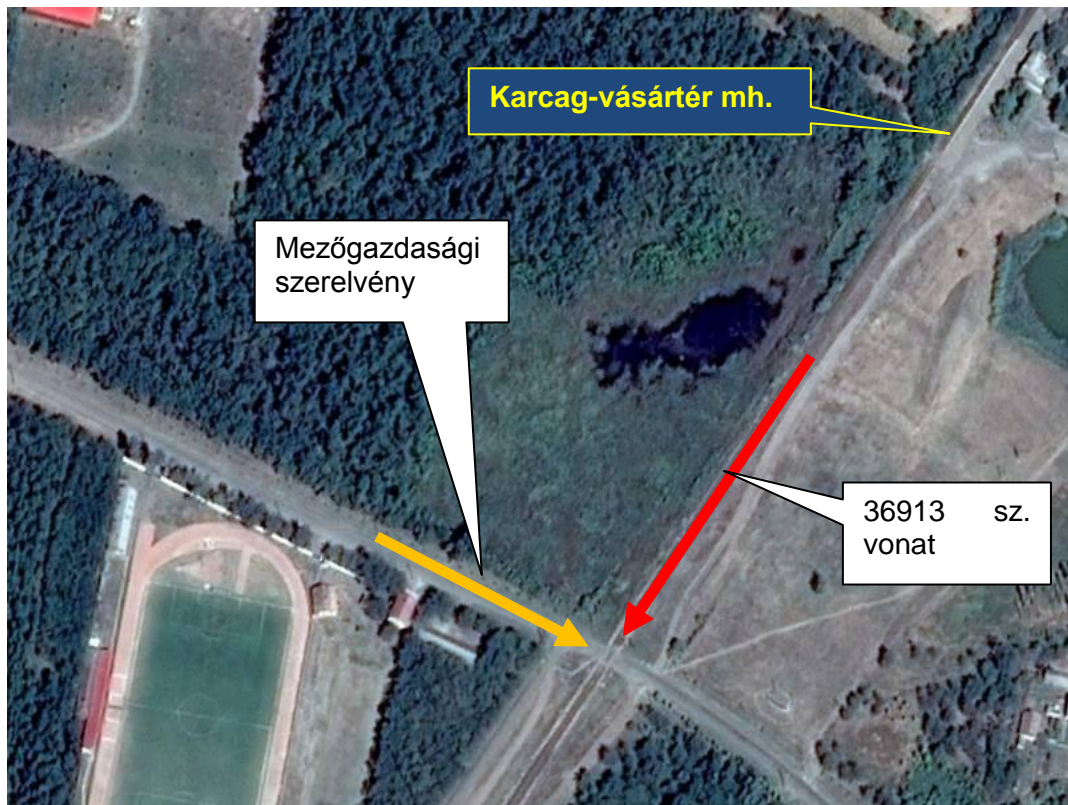
A mezőgazdasági vonatató vezetője az őszi betakarítási munkák következtében naponta több alkalommal haladt keresztül ezen az átjárón. A balesetet megelőzően az átjáró felé kukoricával rakottan haladva későn figyelte meg a neki balról érkező vonatot. Fékezni kezdett, azonban a késői fékezés és a nagy tömeg hatására a rendelkezésére álló távolság már nem volt elég a járműszerelvény átjáró előtt történő megállításához. Ezt észelve a járművezető gyorsítani kezdett, a járműszerelvény átjárón történő teljes áthaladását megkísérelve. A mezőgazdasági vonatató az átjárón átért, azonban a vonat az első pótkocsinak ütközött. A közúti járművezető elmondása szerint figyelmének csökkenéséhez hozzájárulhatott az őszi fészített idénymunka következtében előálló fáradtsága is: a baleset napján már 10. órája, a baleset előtti napon 14 órát, az azt megelőző napon 12 órát dolgozott folyamatosan.

5. ábra: A közúti és vasúti járművek haladása (forrás: Google Earth)

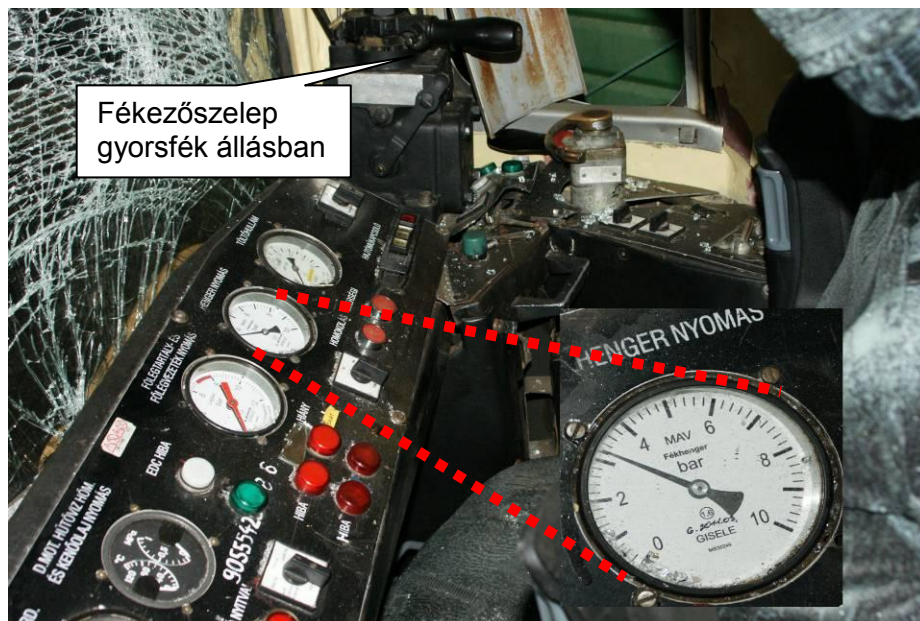
A mozdonyvezető Karcag vásártér megállóhelyről elindítva a vonatot, az engedélyezett 60 km/h sebességre készült gyorsítani, amikor az átjáró előtt mintegy 200 m-re észlelte, hogy a menetirány szerinti jobb oldalon egy mezőgazdasági szerelvény közelít az átjáró felé. Haladéktalanul „Figyelj!” hangjelzést adott, és amikor látta, hogy nem fog megállni, gyorsfékezett. Kb. 37 km/h sebességről a vonat lassulni kezdett. A kis távolság következtében az ütközés már nem volt elkerülhető, ezért a maximális fékhatás ellenére a vonat kb. 27 km/h sebességgel a mezőgazdasági vonatató első pótkocsijának ütközött.

6. ábra: A fékezőszelep és a fékhenger nyomásmérő műszer
