**KÖZLEKEDÉSBIZTONSÁGI
SZERVEZET**

ZÁRÓJELENTÉS 2015-659-5

**Váratlan vasúti esemény
Uzsa vasútállomás**

**2015. július 03.
19603 és 9616 sz. vonatok**

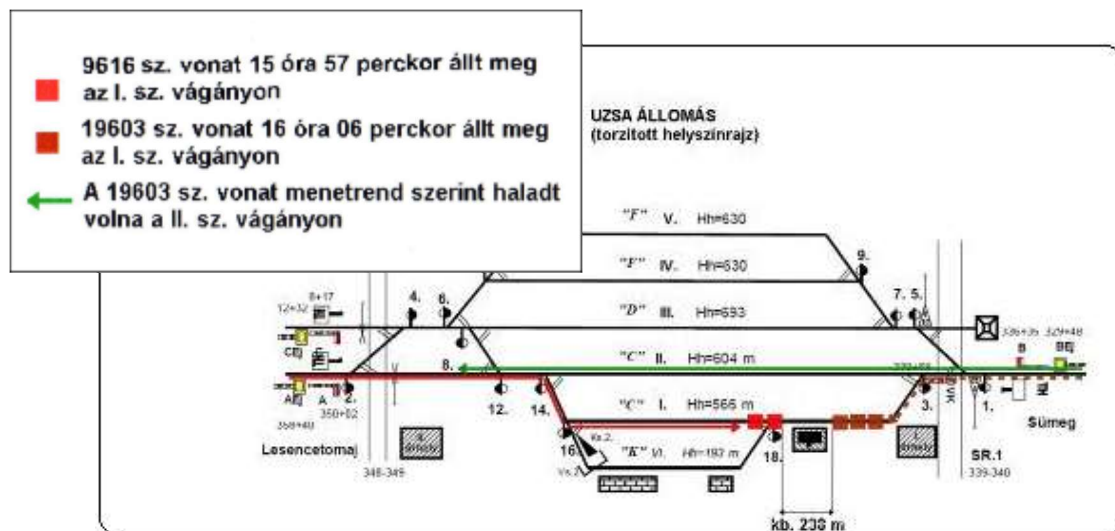
3. ábra: Az esemény helyszíne - torzított helyszínrajz

A 19603 sz. vonat továbbhaladást engedélyező állású bejárati jelző mellett haladt be az állomásra. A vonat behaladása során a 3 sz. kitérő előtt észlelte, hogy az részére helytelenül, kitérő irányba áll. A vonat az alkalmazott gyorsfékezés ellenére a váltó előtt megállni már nem tudott, s behaladt a szolgálati hely 9606 sz. vonattal elfoglalt I. sz. vágányára.

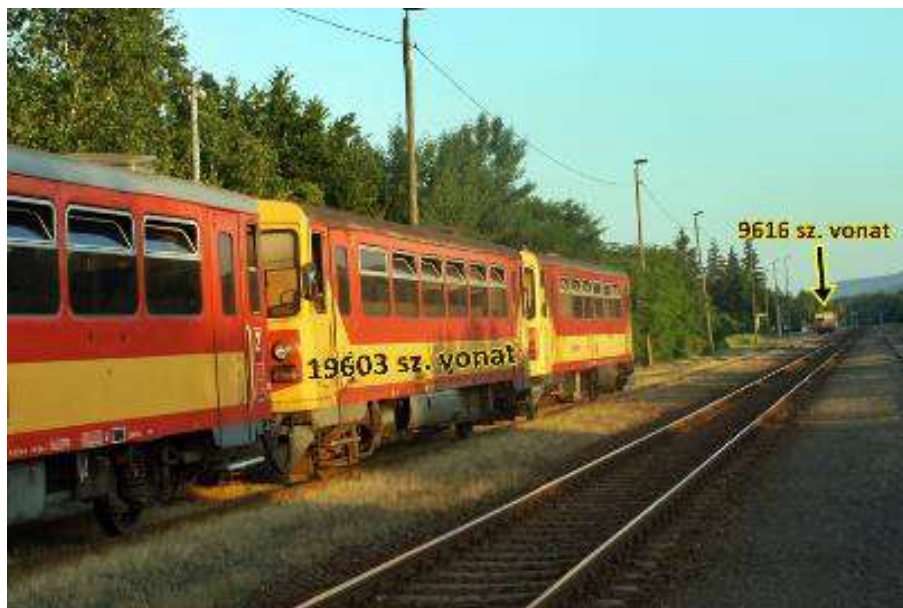
4. ábra: A vonatok a megállásuk után Uzsa állomáson

A vonat a foglalt I. sz. vágányra behaladva 16 óra 06 perckor állt meg. A megállást követően a két vonat között a távolság mintegy 230 méter volt.

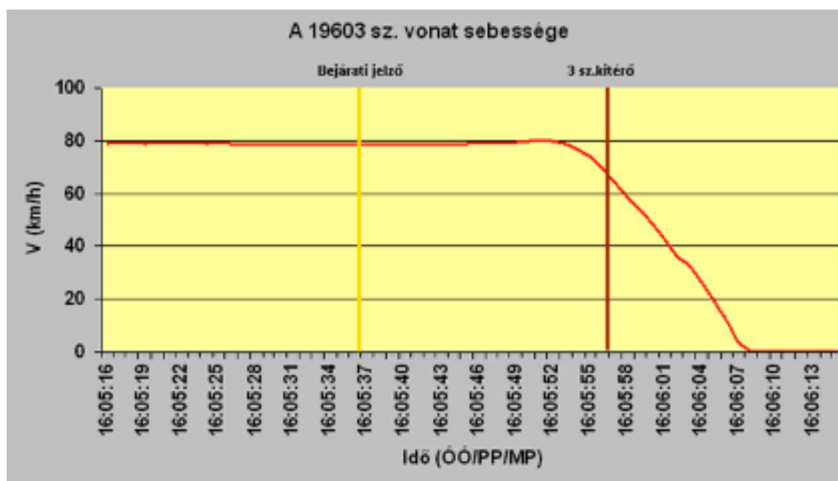
11. ábra: A 19603 sz. vonat sebessége az esetet megelőzően

A fentieket támasztják alá a motorkocsi adatrögzítői által rögzített adatok is, melyek szerint mintegy 120 méterrel a helytelenül álló váltó előtt alkalmazott vészfékezést a mozdonyvezető, melynek következtében a 77 km/h sebességről a vonat mintegy 220 méter megtétele után állt meg.

A 19603 sz. vonat a részére helytelen irányban álló váltón mintegy 65-67 km/h sebességgel haladt át. A vonat Uzsa állomás 9616 sz. vonattal elfoglalt I.sz. vágányán a bejárat oldali biztonsági határjelzőjén belül állt meg úgy, hogy a két vonat között a távolság mintegy 230 méter volt.

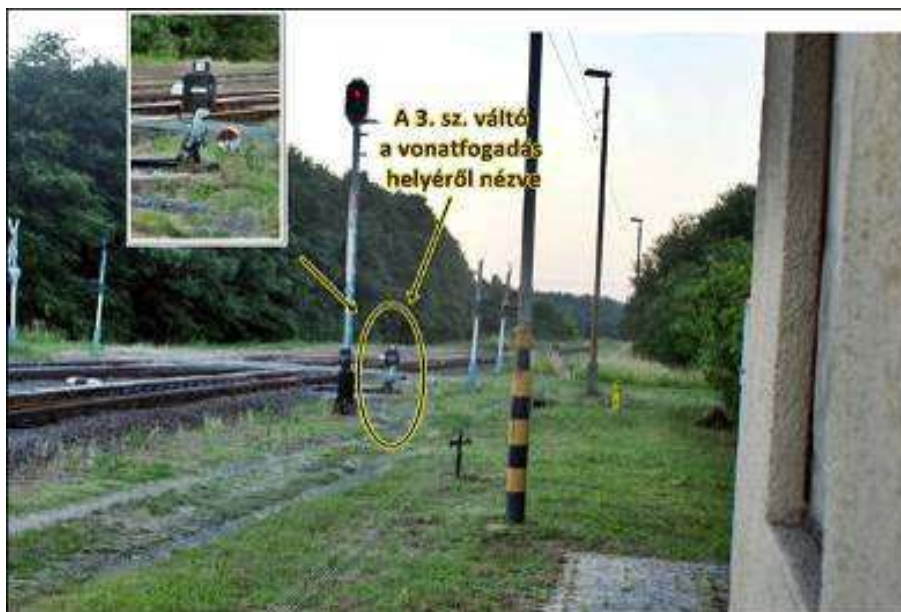
13. ábra: A 3. sz. váltó megfigyelhetősége a váltókezelő vonatfogadásra kijelölt helyéről

A Vb a helyszíni szemléje során megállapította, hogy a 19603 sz. vonat részére helytelenül álló 3. sz. váltó a váltókezelő vonatfogadásra kijelölt helyétől olyan távolságra helyezkedik el, hogy annak állása, a váltójelzőjének jelzési képe jól megfigyelhető.

A váltókezelő – elmondása szerint – a behaladó vonat fogadásakor észlelte csak, hogy a vonat kitérő irányban jár be és fékezik, a váltó nem megfelelő vágányra terelő állását korábban nem vette észre.
