**KÖZLEKEDÉSBIZTONSÁGI  
SZERVEZET**

# **ZÁRÓJELENTÉS**

**2015-0315-5  
vasúti baleset, vonat kisiklása**

**Jánoshegy állomás  
2015. április 7.**

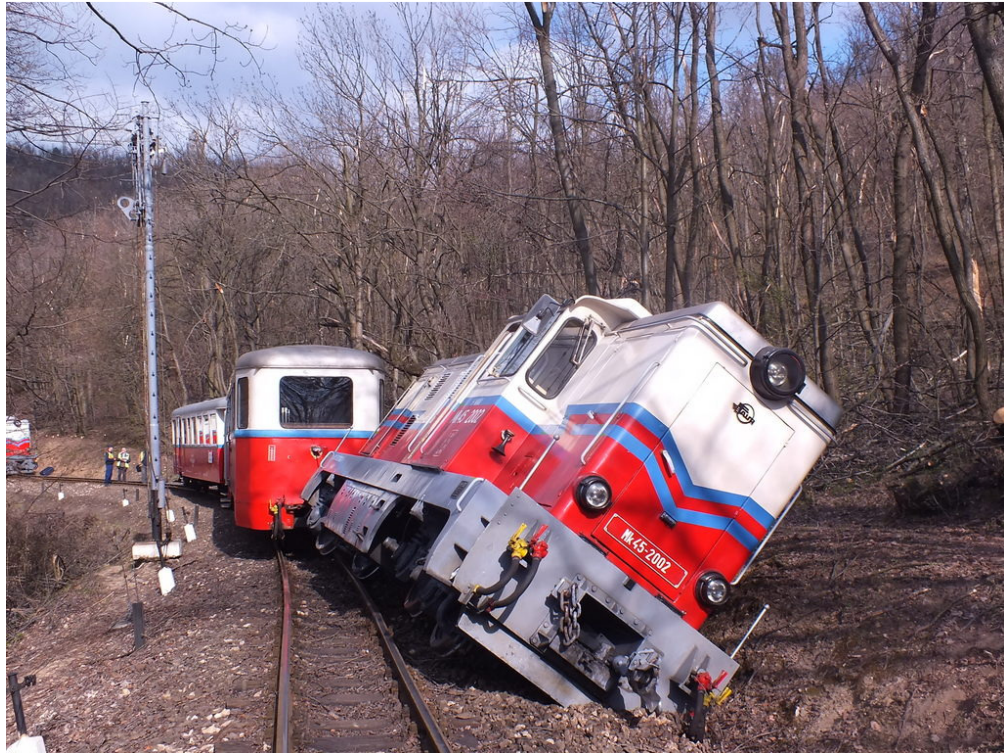
2015. április 7-én a MÁV Zrt. Széchenyi-hegyi Gyermekevasúton a Hűvösvölgyből Széchenyihegyre tartó 30233 sz. személyszállító vonat Mk45,2002 psz. mozdonya Jánoshegy állomás végpont felőli bejárati jelző mellett, a 48-47 szelvények között kisiklott. A kisiklás után kb. 25 métert a mozdony még továbbhaladt, majd a hegyoldal felé kb. 45 fokban megdőlt (3. ábra).

3. ábra: a baleset helyszíne

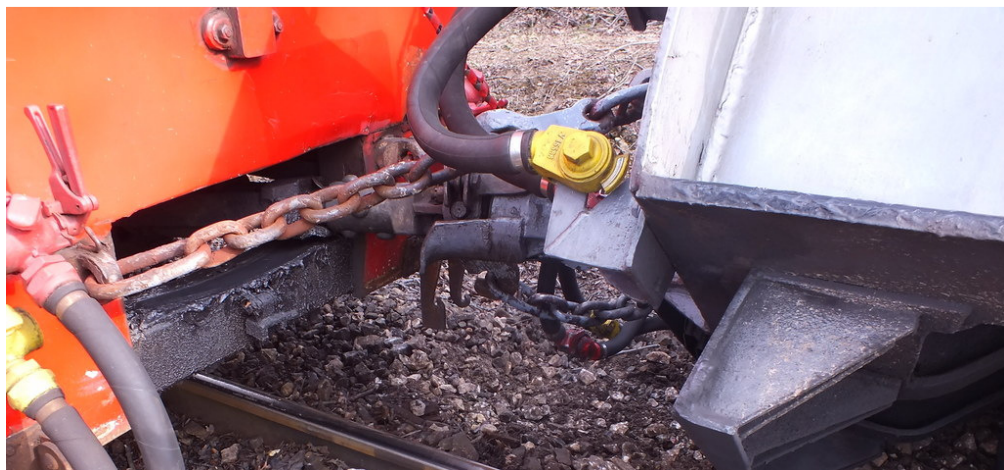
4. ábra: a mozdony és az első kocsi közti vonókészülék

A kisiklott mozdonyt másnap 02:40-re emelték vissza a vágányra. Benne az előzetes megállapítások szerint kisebb károk keletkeztek: a vonókészülék, a jobb alsó szekrényajtók és a hágcsó deformálódott.

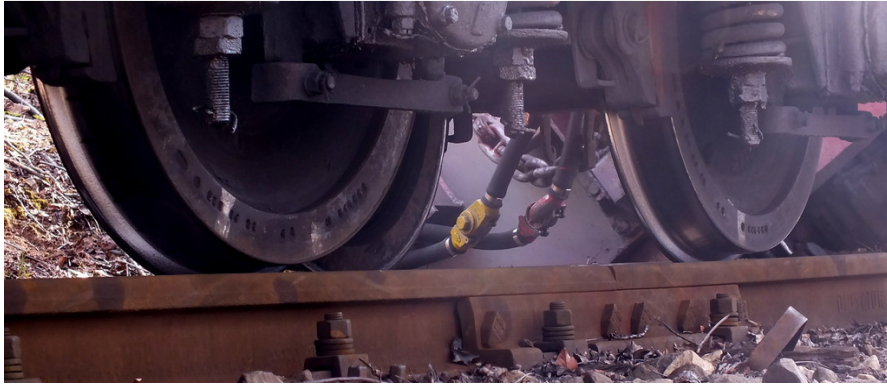
A mozdonyhoz kapcsolt első személykocsi csekély mértékben oldalra billent, első forgóvázának jobb kerekei kis mértékben elemelkedtek a sínről.

5. ábra: az első személykocsi jobb első kerekei

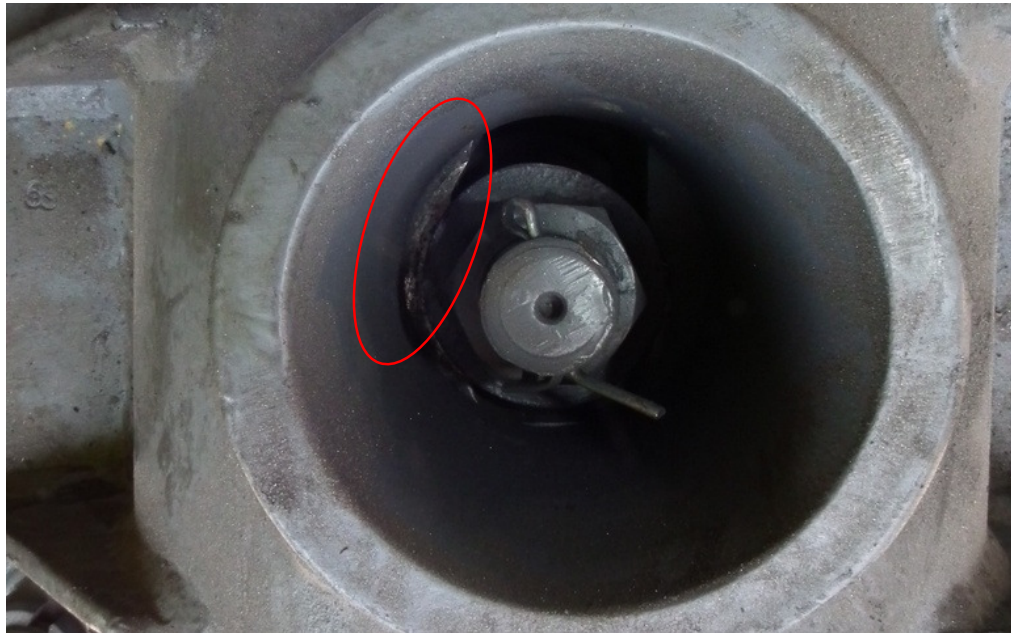
A forgóváz kibontása után megfigyelhető volt, hogy a rugóutat határoló csavarok alatt fényes felütközési nyomok láthatóak. A forgóváz-összeállítási rajz alapján a határoló csavaroknak legalább 30 mm utat kell biztosítani.

6. ábra: fényes felütközési nyom a csavar alatt (6. csap)

Ugyanakkor ennek mellékhatása, hogy a mozdony nagyobb lengései esetén a rugóút kimerül, a rugó-határolók felütköznek, amelynek nyomait a Vb a forgóvázban felfedezte (6. ábra). Ha rövid üzemidő alatt ilyen látható nyomok keletkeznek, az utal arra, hogy ez a jelenség rendszeres.

Amikor a határoló felütközik, a forgóvázkeret emelkedését nem tudja a rugó kinyúlása ellensúlyozni, a kerék elemelkedik a sínről, de legalábbis a kerékerhelés – ami a kisiklást kezdő keréknél eleve alacsonyabb – ugrásszerűen és jelentős mértékben lecsökken.

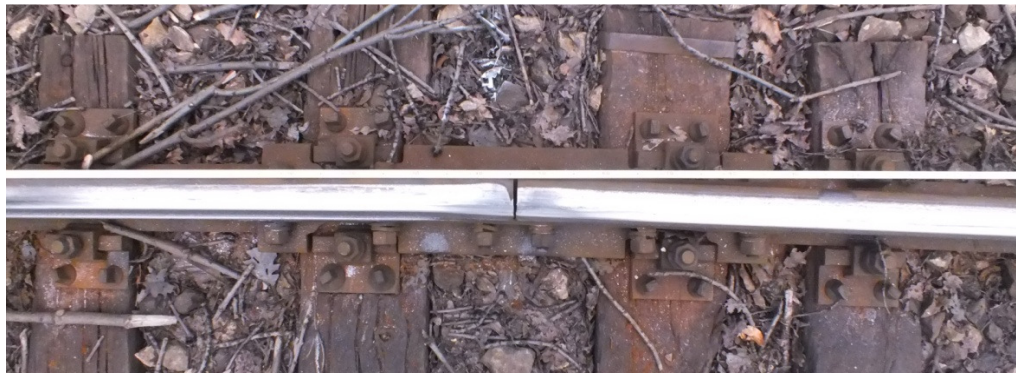
A vasúti pályában a kisiklás helyét jelentő illesztésnél szemmel is látható irányhiba van, továbbá szintén jól látható, hogy a két csatlakozó sínszál közül a vonat által előbb érintett oldalkopása számottevően nagyobb (7. ábra).

7. ábra: irányhiba és sínkopás (az illesztés a felkapás kezdete)

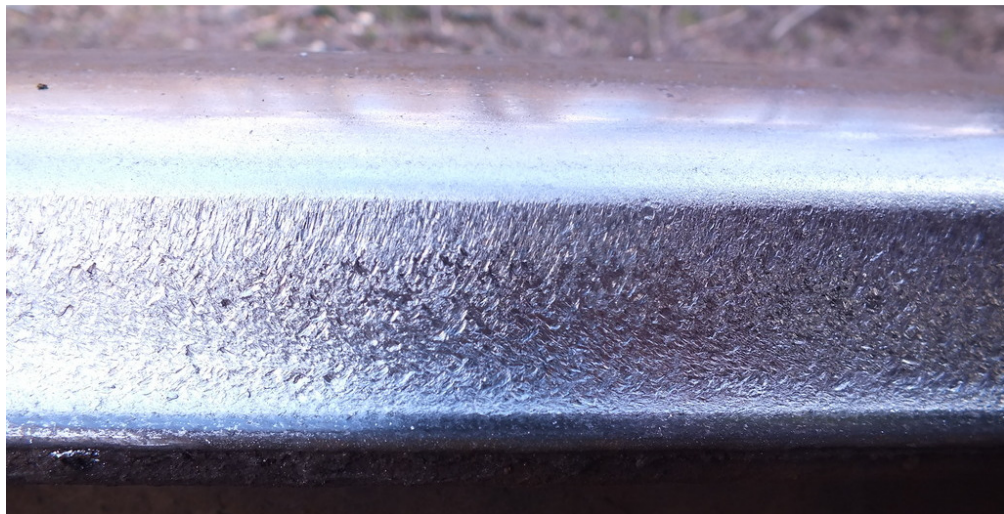
Az oldalkopott felület kifejezetten érdes (8. ábra). Az oldalkopások a mozdonyok felújítása óta jelentősek a vasútvonalon.

8. ábra: a sínszál érdes oldalkopása

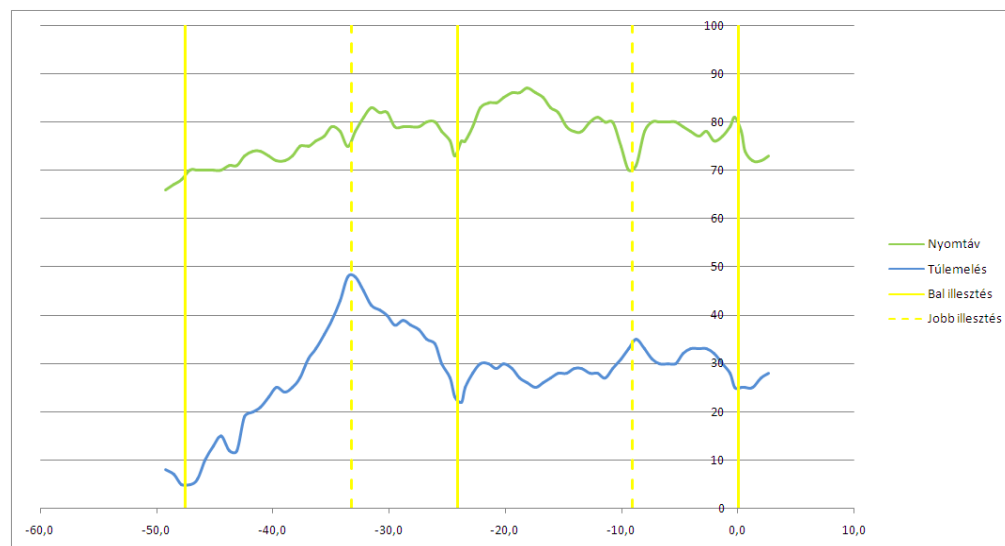
10. ábra: a vasúti pálya mért adatai

A -48 m-nél kezdődő túlemelés- és nyomtávelfutás az ív elejének szükséges következménye.

Szintén szembeűnő a 10. ábra görbájén, hogy a nyomtáv-ingadozás csúcsai is az illesztésekre esnek, ami azok irányhibáját jelzi.

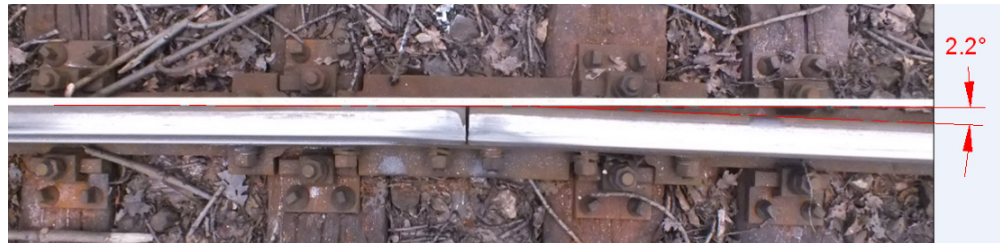
A kisiklás helyét jelentő illesztésben a sínszálak szemmel láthatóan iránytöréssel csatlakoznak. A mérés szerint az eltérés 2,2° (12. ábra).

**12. ábra: az illesztés irányhibája**

Pontos pályáív esetén a 80 m-es ívsugárban futó 1700 mm tengelytávú forgóváz kereke 0,6° nekifutási szöggel éri a sít, ami ezen a helyen az irányhiba miatt lényegesen nagyobb. Ennek következtében a kerék-sín közti oldalirányú erő is ugrásszerűen nagy lesz. A kisiklási folyamat meghatározó elemei a nagy terelőerő és nekifutási szög.

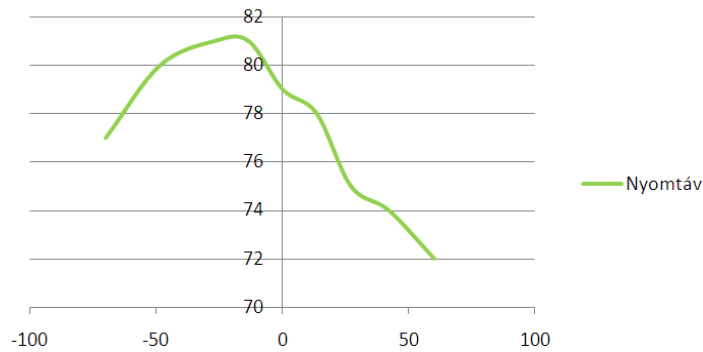
**13. ábra: nyomtáv-változás a felkapási hely (illesztés) környezetében  
nyomtáv mm-ben, helyzet cm-ben**

A nyomtáv csökkenése 74 cm hosszon (egy aljközben) 9 mm, azaz átlagosan 12 mm/m.
