ÉPÍTÉSI ÉS KÖZLEKEDÉSI MINISZTERIUM
KÖZLEKEDÉSBIZTONSÁGI SZERVEZET

ZÁRÓJELENTÉS

Piper PA-28-140, D-EHUY
Szentendrei-sziget, 2022. október 15.

repülőesemény
2022-1467-4

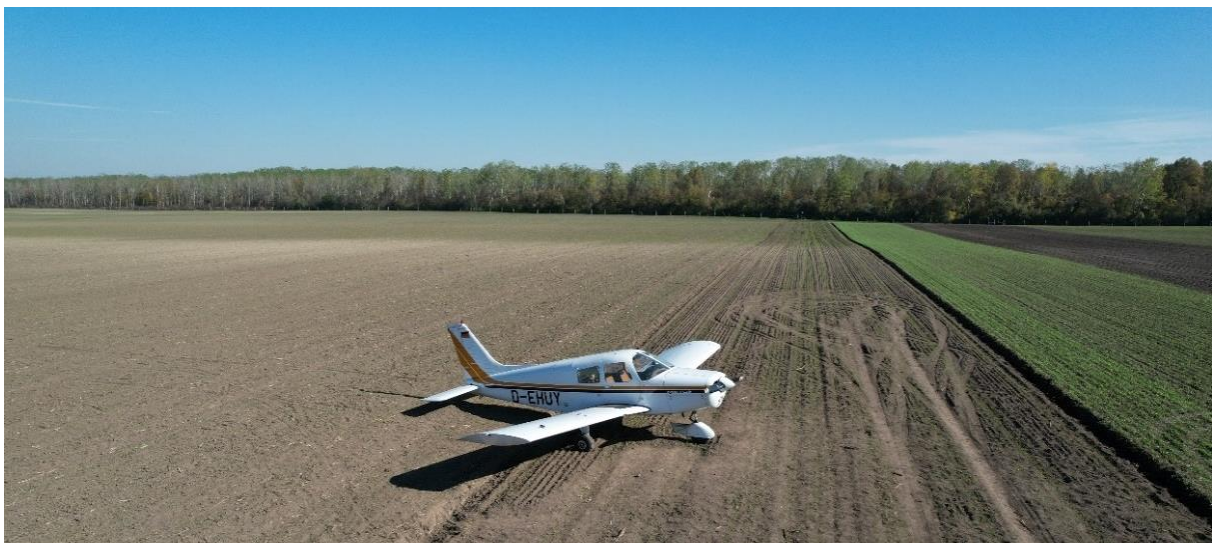
1. ábra: az eseményben érintett légijármű megállásának helye

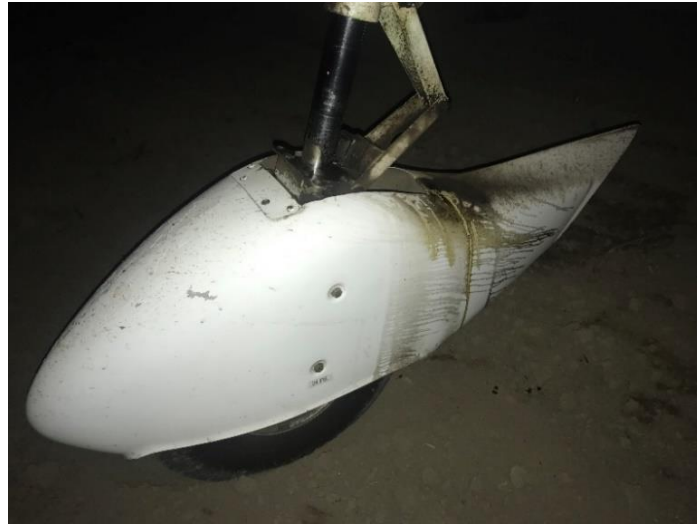
A légi jármű megállásának pontos helye a Szentendrei-szigeten az $E47.73183^\circ$ $K019.11867^\circ$ koordináta ponton volt. A légi jármű helyszíni és pótszemléje során a légi jármű orrfutóművének lengéscsillapítóján olajfolyás nyoma volt látható.

3. ábra: olajfolyás a légi jármű orrfutóművén

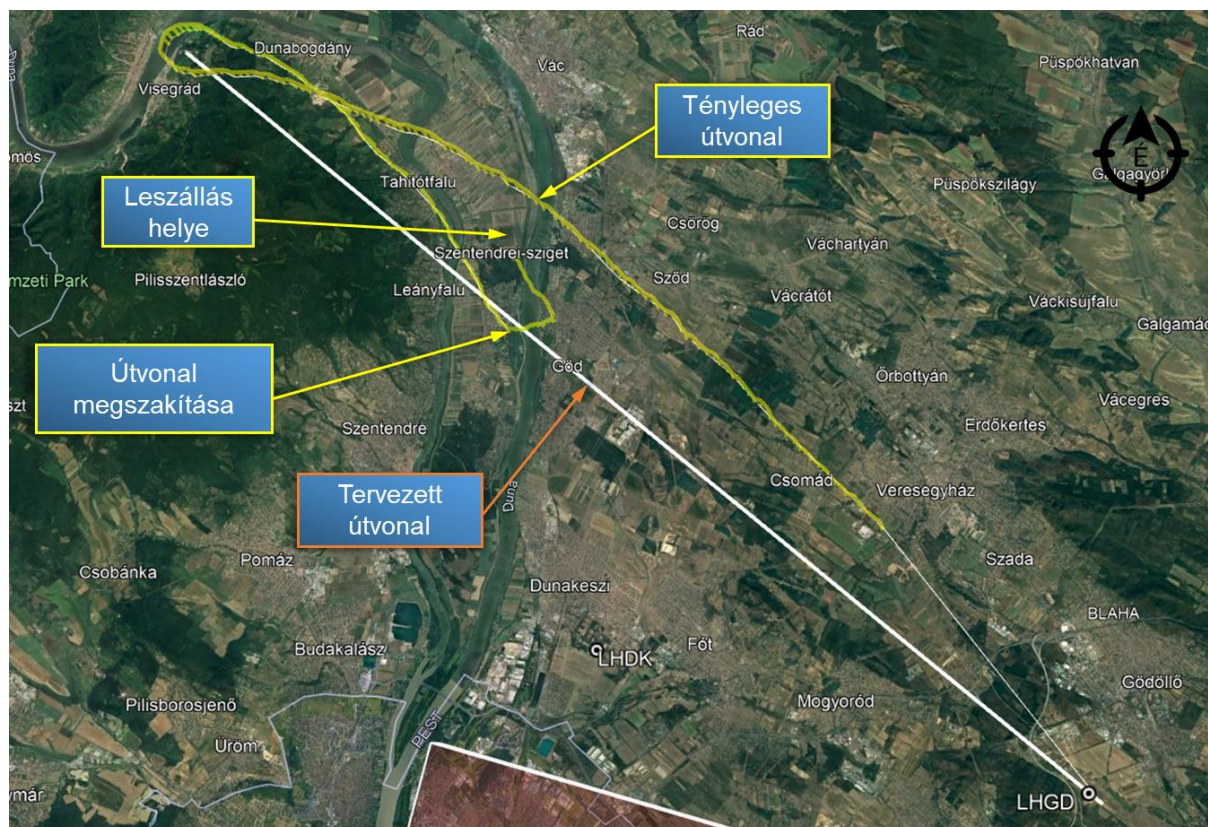
A radar adatokból látható, hogy eltérés van a tervezett és a tényleges útvonal között, amelyek közötti legnagyobb eltérés körülbelül 3 km. A nem pontos útvonal követés miatti útvonaltöbblet növelte a repülés időt, amely megerősíthette a Pilótát a motor teljesítményének változatlanul hagyásában.

5. ábra: tervezett és tényleges útvonal

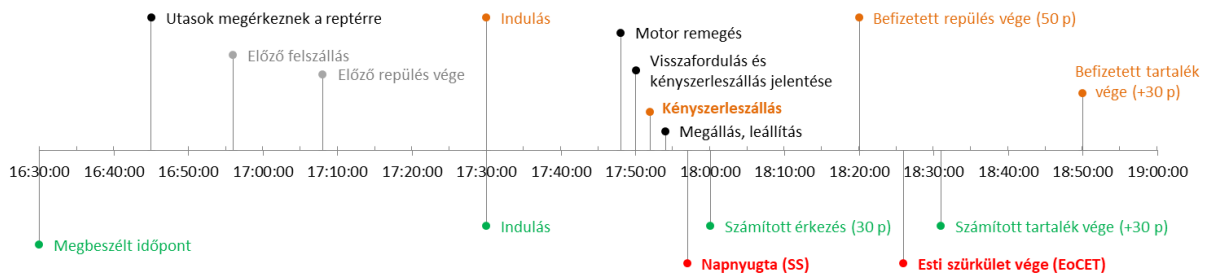
A Pilóta azt sem vette figyelembe, hogy az útvonalrepüléshez szükséges számított 30 perc repülési idő felszálláskor már 5 perccel meghaladta a napnyugtát, azaz a repülőtér zárásának időpontját; és a 30 percnyi véstartalék repülési idő 4 perccel meghaladta az esti szürkületet, azaz a nappali VFR repülésre engedélyezett időszakot is (6. ábra).

6. ábra: idővonal (hh:pp:mm)

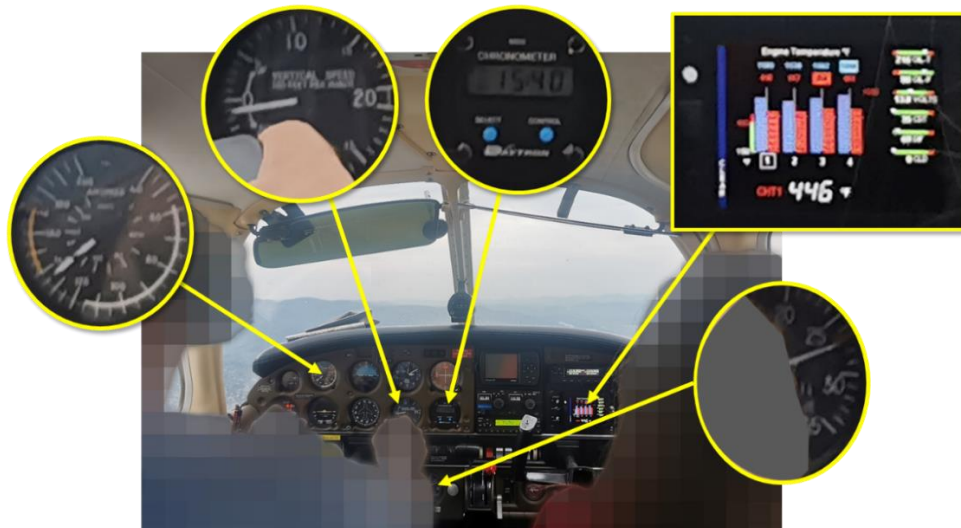
A Vb az utasok által 17:40-kor – még Visegrád elérése előtt – készített fényképéről (7. ábra) a következő paramétereket tudta leolvasni. A szintet tartó repülés közben a sebességmérő műszer alapján a légijármű műszer szerinti sebessége körülbelül 117 csomó (135 mérföld/óra) volt, a motor fordulatszámja a piros jelzés feletti (több mint 2700 fordulat/perc) értéket mutatott, míg az EDM computer kijelzőjén mind a 4 hengerfej hőmérséklet visszajelző piros színnel jelezte, hogy azok értékei 400°F hőmérséklet felett voltak.

7. ábra: a légijármű műszerfalán leolvasható értékek repülés közben (17:40)
(forrás: utas fénykép)

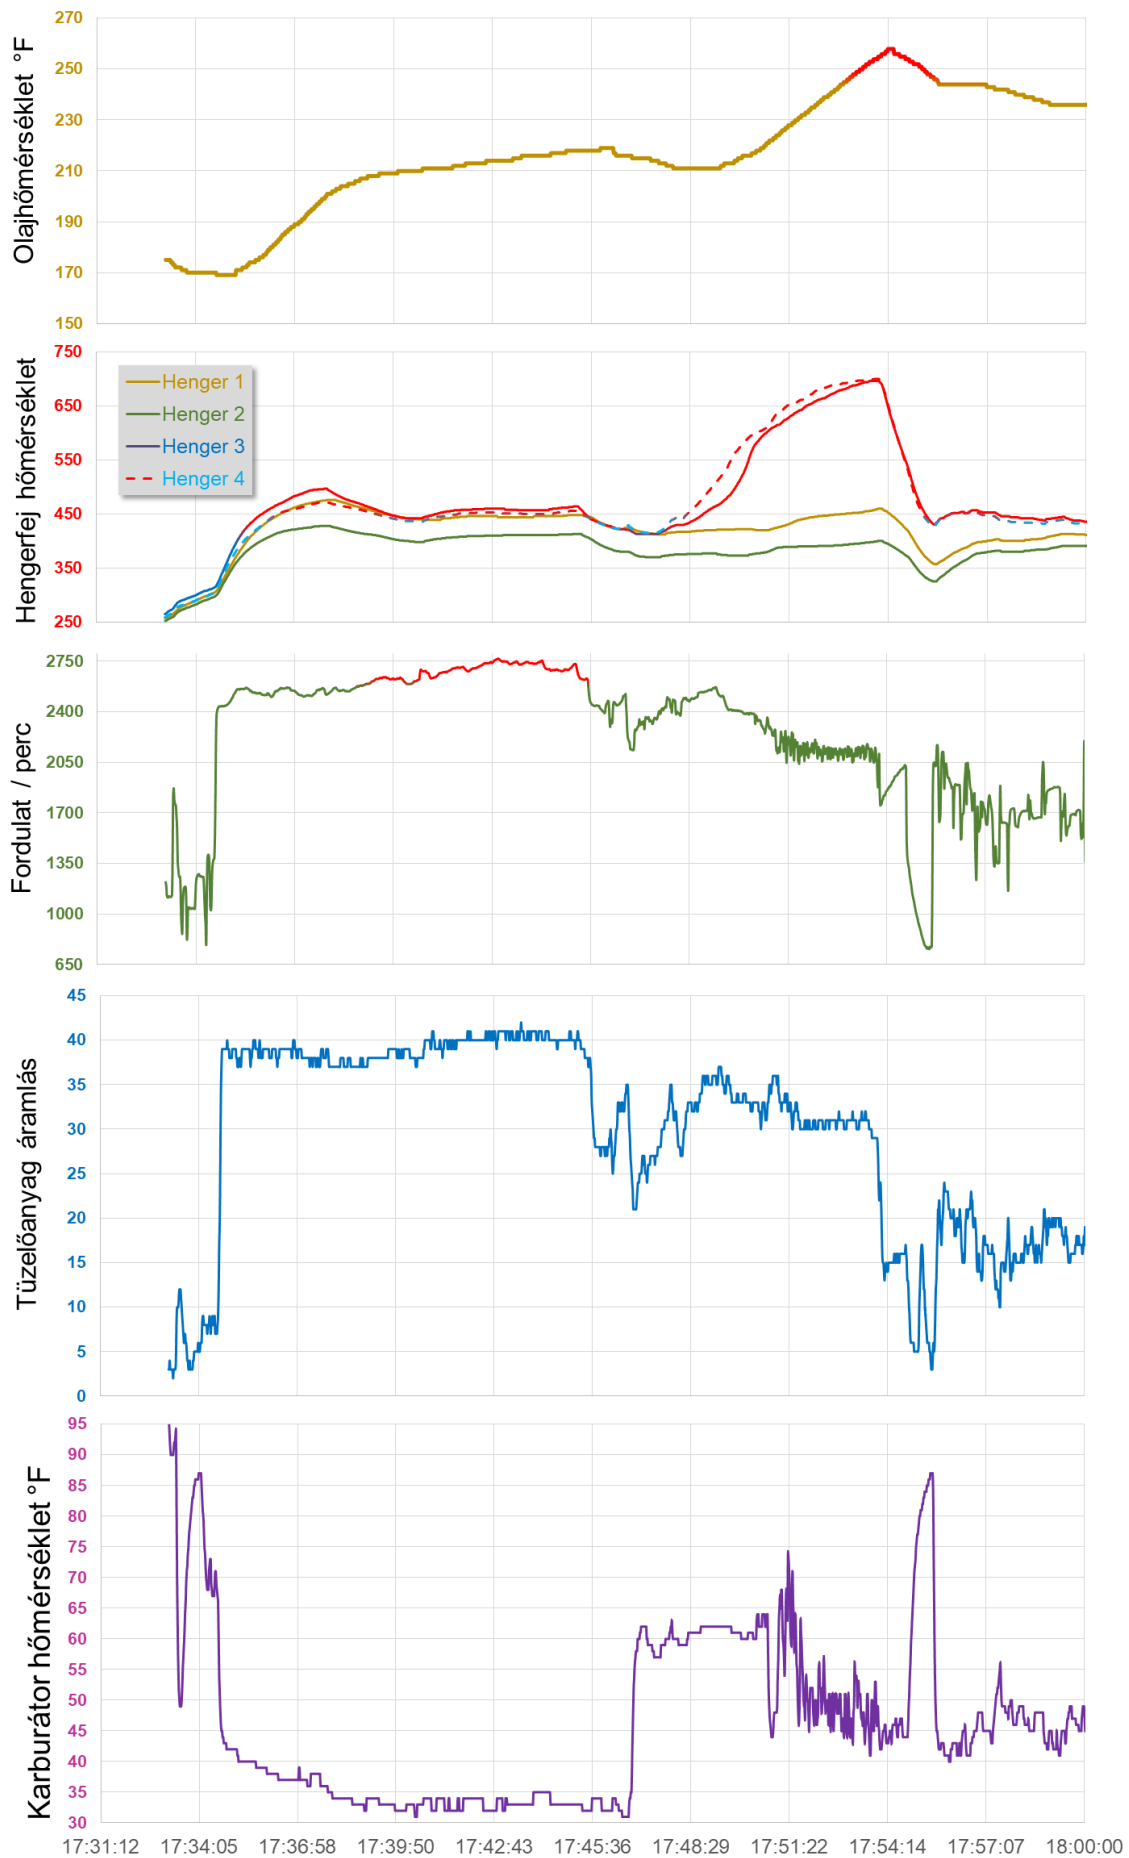
A Vb a légijármű EDM computer rögzített adatait – olajhőmérséklet, hengerfej hőmérséklet, fordulatszám, tüzelőanyag áramlás és karburátor hőmérséklet (°F) elemezte, és összevetette a légijármű és a motor üzemeltetési kézikönyvének ajánlott határértékeivel, valamint az adatrögzítő által mért adatok alapján az alábbi következtetéseket vonta le (8. ábra).

8. ábra: az eseményben érintett repülés rögzített adatainak szemléltetése idővonalon
(adat forrása: EDM computer)

A radar adatokból kiolvasható, hogy a repülőgép sebessége perceként meghaladta a 130 csomót, továbbá az adatrögzítőből látható, hogy a motor fordulatszáma az ajánlott határértéket is átlépte. Ilyen légköri körülmények között a légijármű sebessége maximális teljesítmény esetén – a légijármű üzemeltetési kézikönyve alapján – körülbelül 120 csomó, ezért a Vb véleménye szerint a Pilóta a légijárművel a 130 csomó feletti sebességet a 8-10 csomós délkeleties hátszél segítségével érte el.

A Vb véleménye szerint a megengedett üzemi paraméterek ilyen mértékű és huzamosabb ideig fennálló túllépése a motor túlmelegedéséhez vezet, amely szükségessé tehet egy kockázatokat rejtő kényszerleszállást is.

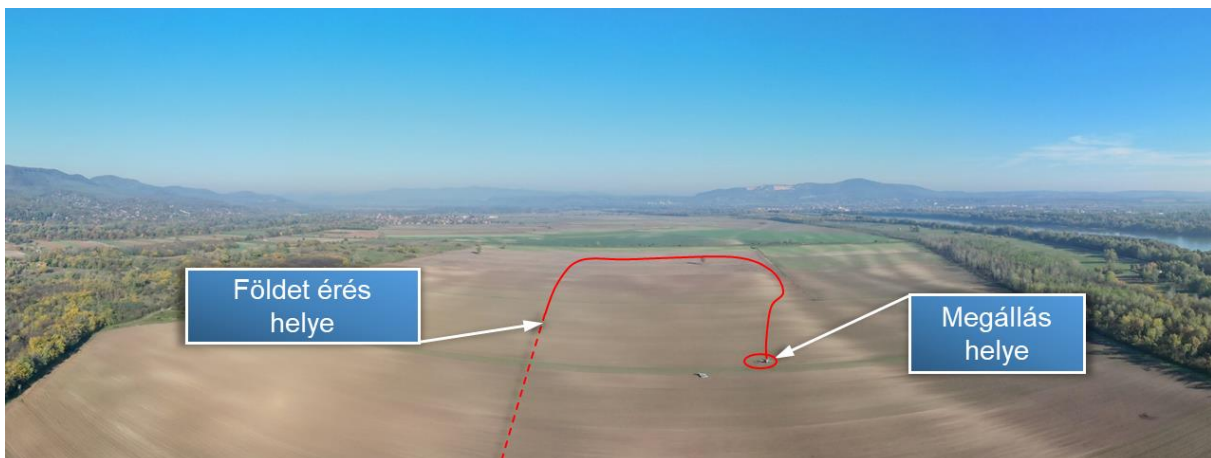
A Pilóta – elmondása szerint – a hengerfejek hőmérséklete és a motor remegése miatt motorhibára gyanakodott, ezért döntött a kényszerleszállás mellett. A megközelítést a kiválasztott mezőgazdasági területre az időjárási adatok alapján oldal-hátszélben végezte, majd a mezőn található barázdákra merőlegesen szállt le. A Vb véleménye szerint a hátszélben történő leszállás, illetve a barázdairányra merőleges leszállás növelte a repülőgép rongálódásának esélyét.

9. ábra: a légijármű szemléltetett útvonala a leszállást követően
