ÉPÍTÉSI ÉS KÖZLEKEDÉSI MINISZTERIUM
KÖZLEKEDÉSBIZTONSÁGI SZERVEZET

ZÁRÓJELENTÉS

Aero AT-3R100, HA-NAD

Tököl repülőtér (LHTL), 2023. augusztus 26.

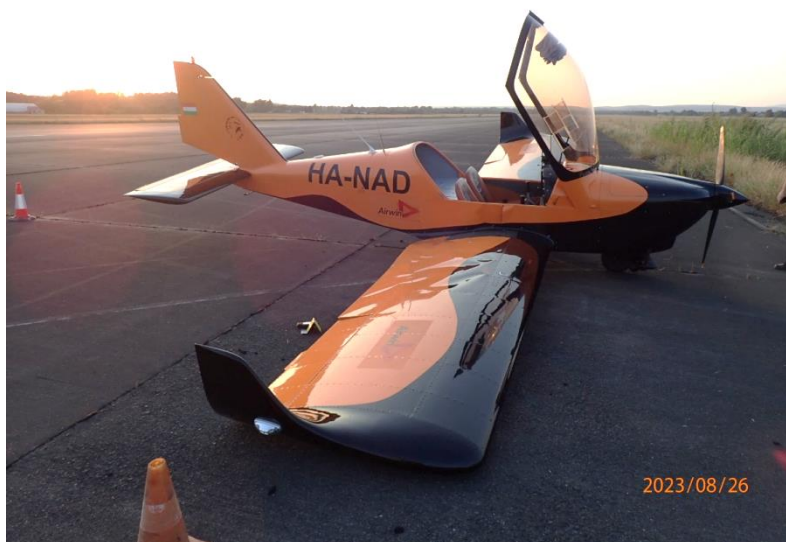
1. ábra: Légijármű a baleset helyszínén

A helyszíni szemle során a KBSZ az alábbi főbb sérüléseket azonosította: orrfutó és jobb főfutó kitört, bal főfutó rongálódott, jobb szárny és annak bekötése megrogyott, a főtartó és a két ülés közötti segéd tartó deformálódott, kabintető betört, légcsavartollak sérültek.

A feltárt sérülések alapján a légijármű jelentősen megrongálódott.

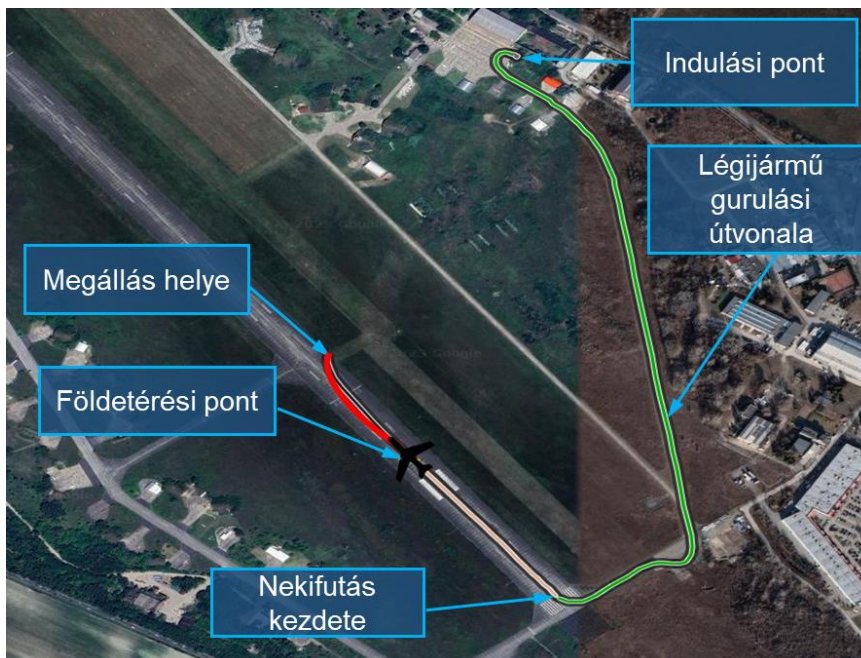
2. ábra: A légi jármű útvonala (a kép forrása: Airwin)

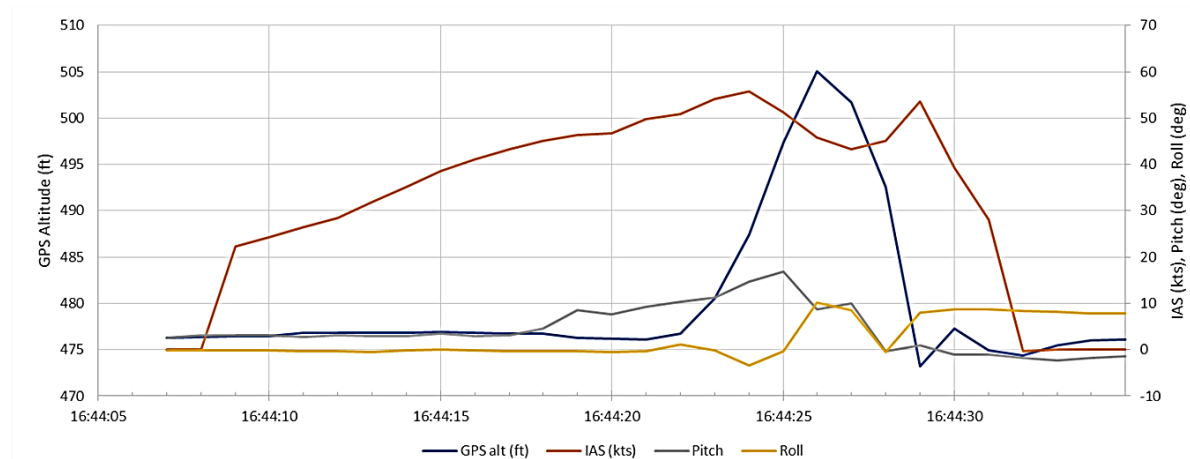
3. ábra: Garmin GTN 650 műszer által rögzített releváns repülési adatok

A Garmin GTN 650 műszerben tárolt adatok szerint az emelkedés mintegy 51 csomónál (műszer szerint sebesség) történt. A legnagyobb sebesség 55 csomó, míg az elért legnagyobb magasság körülbelül 10 méter volt. A repülőgépnek ezen a magasságon 45-46 csomó volt a sebessége, melyet követően nagy süllyedési és 53 csomós műszer szerinti sebességgel orrfutójával földnek ütközött.

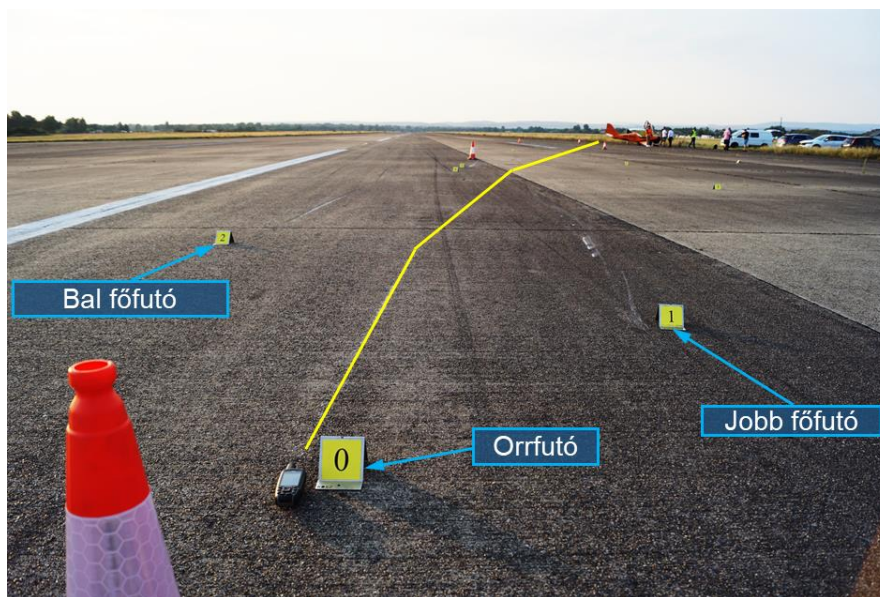
A légi jármű mintegy 10 méter magasságból, meredek süllyedés után az orrfutójával földnek ütközött. Az ezt követő mozgássorozat során a jobb főfutó, majd a bal főfutó csapódott a földnek. A megrogyott és kitört futóművek következtében a jobb szárny is több alkalommal a földet súrolta, aminek következtében a légsavartollak végei sérültek. A légi jármű körülbelül 75 méter földi csúszást követően súlyosan rongálódott állapotban az É 47,34124, K 018,98612 földrajzi koordináta ponton került nyugalomba. A nagy erejű ütközés következtében a repülőgép jobb szárnya és bekötése megrogyott, a főtartó és a két ülés közötti segéd tartó deformálódott, valamint a kabintető betört.

4. ábra: Légi jármű csúszásának nyomvonala

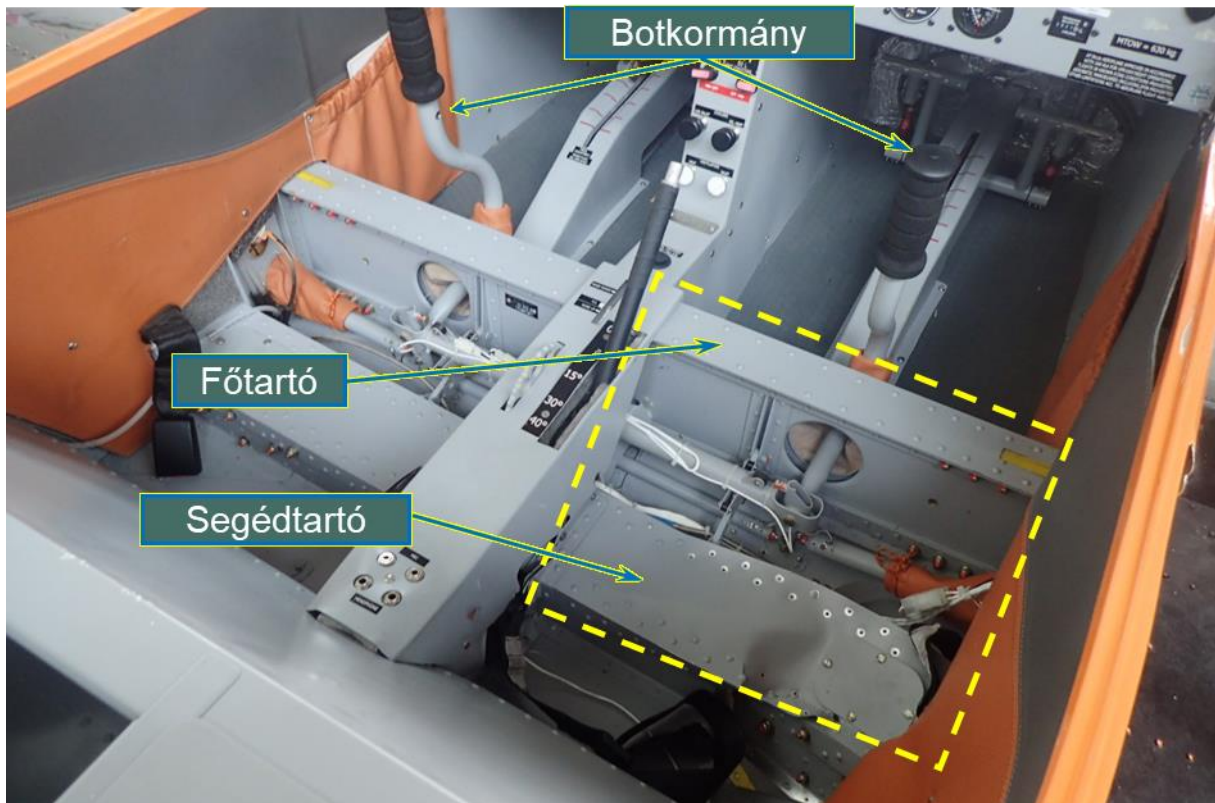
A Vb a részletes vizsgálat során megbontatta a magassági kormány vezérlőrendszerét burkoló elemeket és megállapította, hogy a magassági kormány működtető rendszere a botkormánytól a kormánylapig folytonos volt, idegen tárgyra utaló nyom nem volt felfedezhető. A botkormány mozgása a középhelyzet és az első véghelyzet között akadályozott volt, mely a baleset során szerzett – főtartó és segéd tartó – sérülések és deformációk miatt jött létre (5. ábra). A kormánylapok a kezelőszervek működtetésekor megfelelő irányba tértek ki.

5. ábra: Főtartó és segédtartó sérülései
