# ZÁRÓJELENTÉS

**2007-0034-5  
VASÚTI BALESET**

**Szolnok állomás  
2007. január 25.**

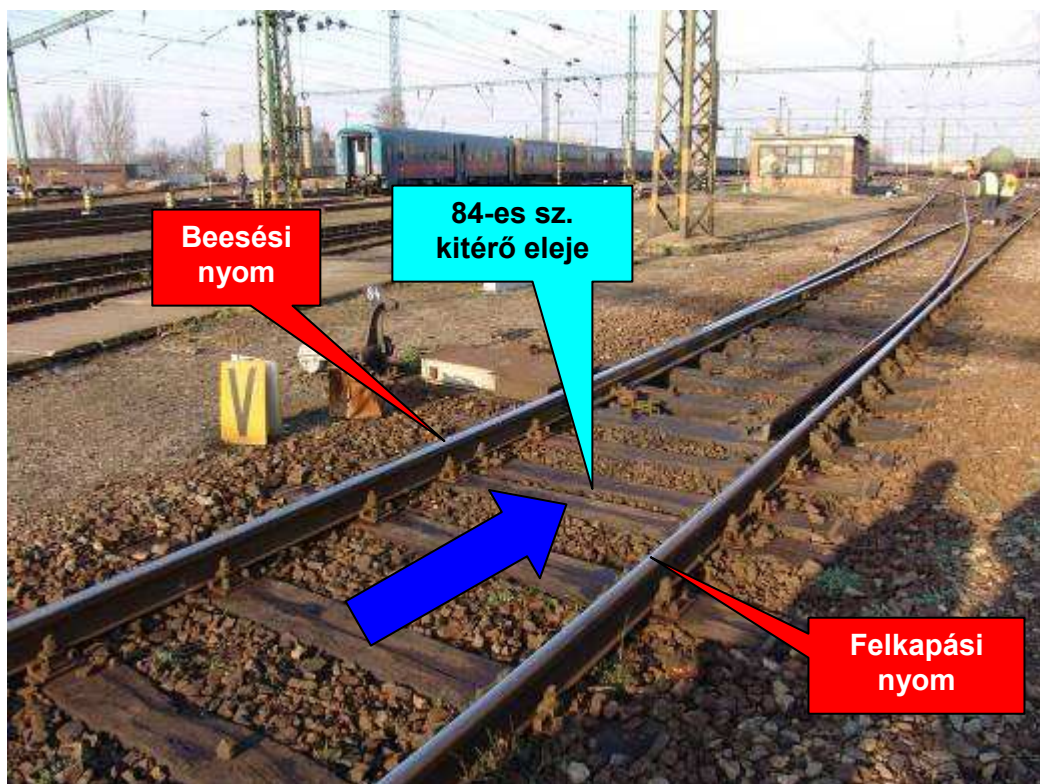
- 63000 sz. tehervonatba 18. kocsinak besorozott 33 80 787 5872-3 pályaszámú VTG tulajdonú üres tartálykocsi Szolnok személypályaudvar XVIII. sz. vágányára történő behaladása közben a 84 sz. kitérő előtti folyóvágányon (3. ábra) 2 forgóvázsal (4 tengellyel) siklott (4. ábra).

3. ábra: A kisiklás kezdetének helyszíne (Minden ábrán sötétkek nyíllal lett jelölve a vonat haladási iránya.)

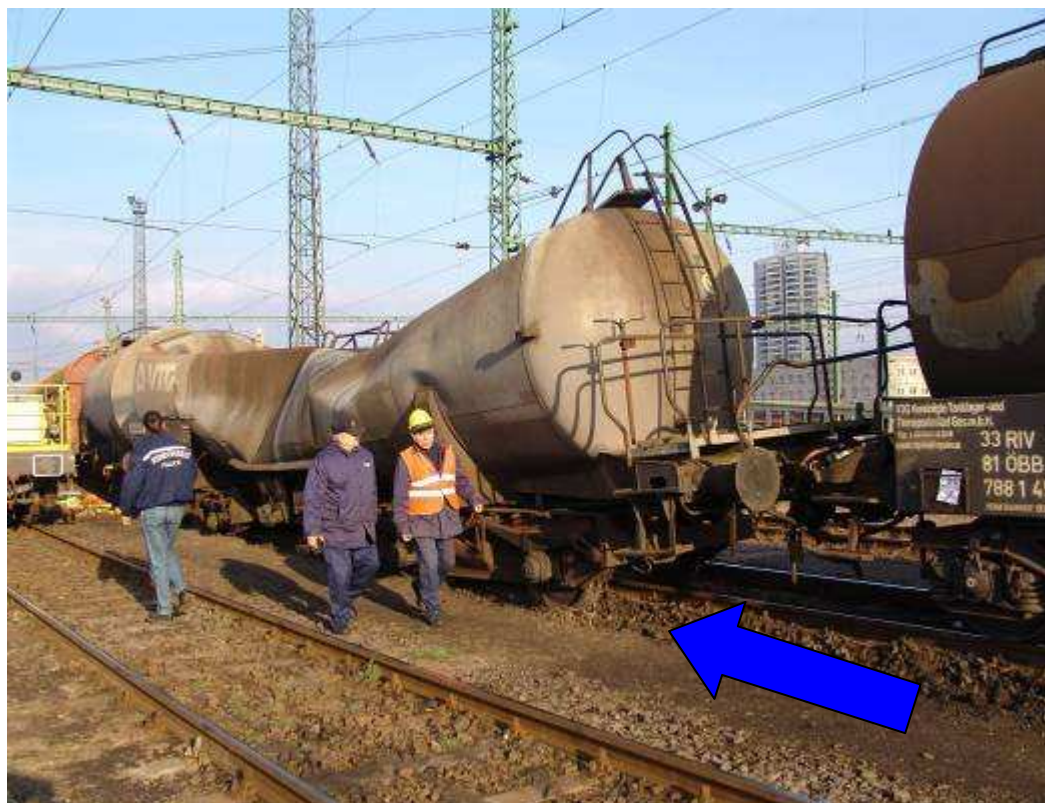
- A 2 forgóvázsal (4 tengellyel) siklott 33 80 787 5872-3 pályaszámú tartálykocsi tartályteste az összeroppanás következtében használhatatlanná vált, és helyben selejtezésre került (4. ábra).
- Az egy forgóvázsal (2 tengellyel) siklott 33 80 788 0800-7 pályaszámú tartálykocsi alvázkerete sérült (5. ábra).
- A 33 81 788 1450-9 pályaszámú tartálykocsi ütközője, kézifékje, fékállása és vonóhorga sérült (6. ábra).

4. ábra: A 4 tengellyel siklott 33 80 787 5872-3 pályaszámú összeroppant testű tartálykocsi

A Vb rendelkezésére álló adatok és információk kiértékelése során arra a következtetésre jutott, hogy az eset bekövetkezése valószínűsíthetően annak tudható be, hogy a tartálytest a kirakás után még meleg állapotában lezárásra került. A Vb birtokába került lefejtési technológiát szabályozó belső utasítás nem tér ki arra, hogy a tartálytest visszahűtése milyen technológiával biztosítható, annak megtörténte, hogyan ellenőrizhető, illetve hogyan történjen meg a tartálykocsi dőmfedelelet lezárása.

A kocsi mozgatása során (iparvágány-kiszolgálás, elegyrendezés, váltókon, pályahibákon való áthaladás, vonat hosszengései, stb.) a behelyezett fadarab kiesett a dőmfedél alól, s ennek következtében a tartálytest dőmfedelelet saját súlyánál fogva zárt állapotba került. A melegen lezárt tartálytest a kedvezőtlen időjárási körülmények hatására oly mértékben lehűlt, hogy a benne kialakult vákuum akkora nyomáskülönbséget eredményezett a tartálytesten belüli és kívüli értékek között, melyet elviselni már nem volt képes, s ennek eredményeképpen összeroppant. (A tartálykocsi nem rendelkezett vákuumszeleppel.) Az összeroppantó tartálytest a vasúti jármű nagymértékű geometriai torzulását okozta. Ez a geometriai torzulás olyan szintű volt, hogy az a vasúti jármű siklását okozta.

A tartálykocsi kialakításánál fogva a kialakult kismértékű vákuumterhelést még el bírta viselni, azonban a külső levegő hőmérsékletében és a légnyomásban bekövetkezett változás tovább fokozta a vákuumterhelés nagyságát, amit a tartálytest már nem volt képes alakváltozás nélkül elviselni. Az összeroppanás nagyon rövid idő alatt lezajlott.

**BA2007-0034-5-01:** Javasoljuk a Lesaffre Magyarország Kft-nek a „**Melasz lefejtés és feladás**” című „Technológiai előírás” átdolgozását, mivel annak egyik fejezetében sem szerepel előírás arra vonatkozólag, hogy a melasz lefejtését követően a tartálykocsik környezeti hőmérsékletre történő visszahűtése és vákuumentesítése érdekében milyen teendők vannak. Továbbá ugyancsak nem található előírás a tartálykocsik belső (levegő) hőmérsékletének a mérésére (mikor-, mivel- és hogyan kell azt mérni), illetve arra vonatkozólag sem, hogy a lefejtést követően a dőmfedeleket mikor és milyen módon kell lezárni.

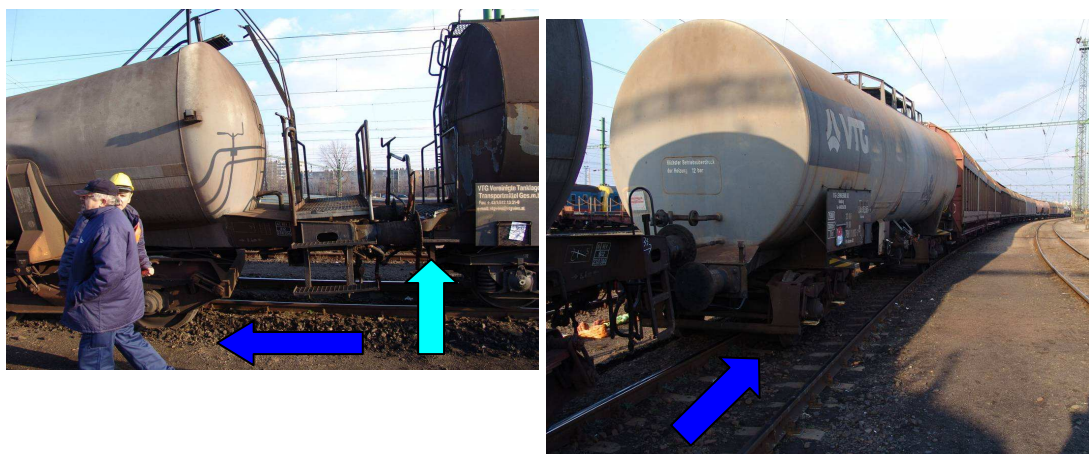
- A siklott 33 80 787 5872-3 pályaszámú kocsi a mögé 19. kocsinak besorozott 33 81 788 1450-9 pályaszámú üres tartálykocsi menetirány szerinti bal első ütköző tányérját leszakította, és a sikláskor bekövetkezett torlódás miatt a kocsi fékállása megsérült (6. ábra).

5. - 6. ábra: 33 81 788 1450-9 pályaszámú tartálykocsi menetirány szerinti bal első ütköző tányérja leszakadt és a kocsi fékállása megsérült

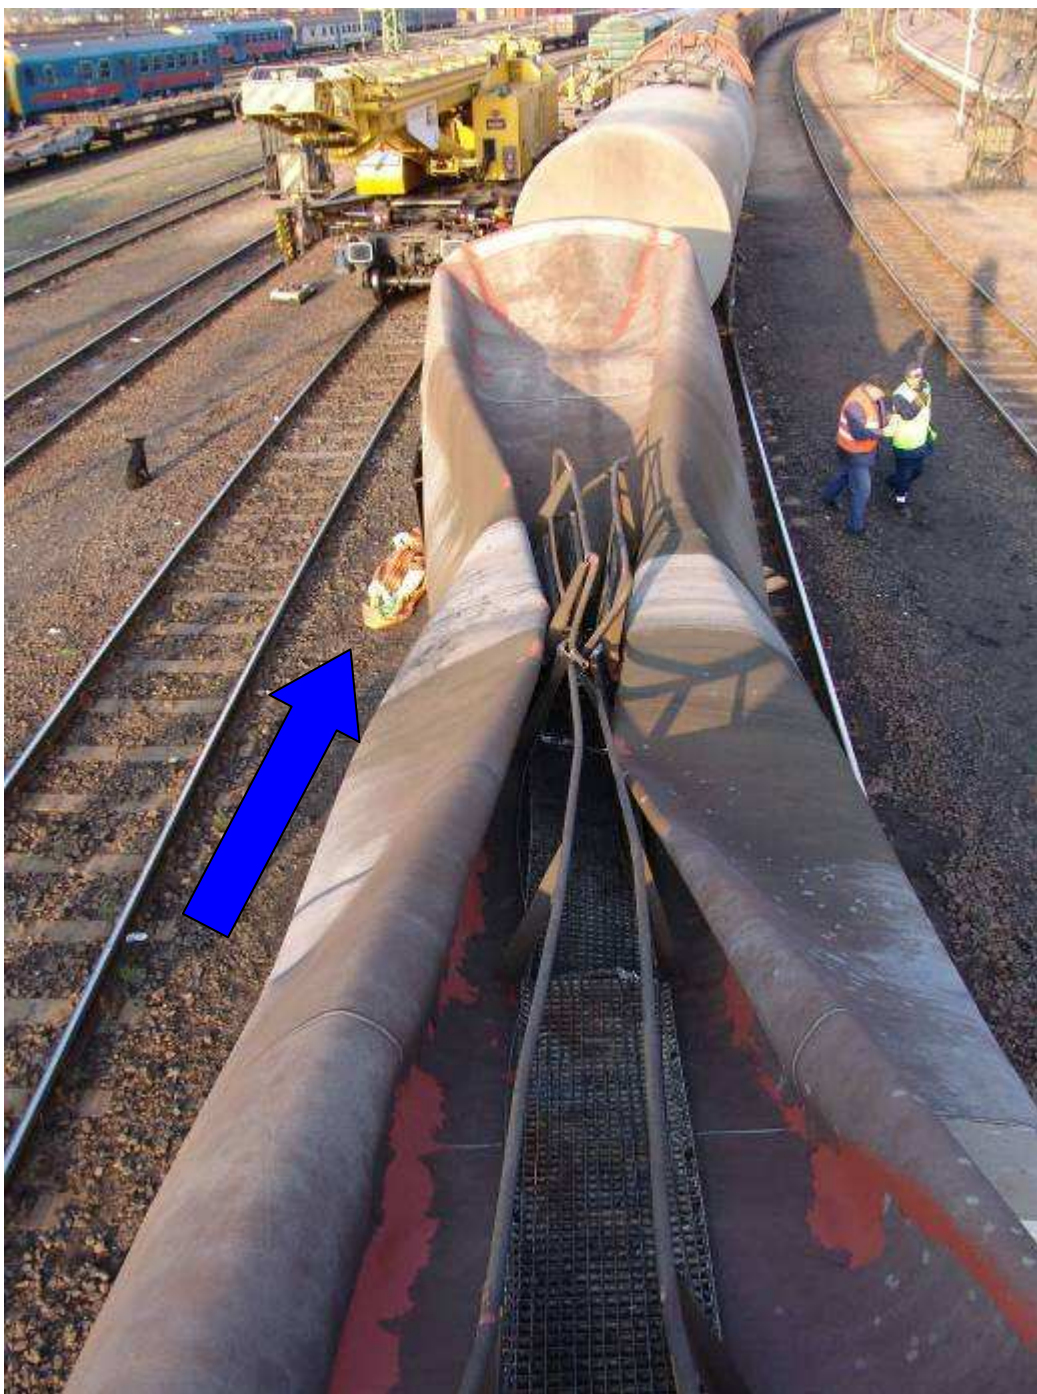
7. ábra: A 33 80 787 5872-3 pályaszámú kocsí összeroppant tartályteste

A tartálykocsi gőzzel történő lefejtését követően a dőmfedél még a tartálytest belsejében lévő meleg levegő környezeti hőmérsékletre történő visszahűlése előtt zárt állapotba került.

A lefejtést követően, a tartálykocsi MÁV Cargo Zrt. részére történő visszaadását megelőzően nem került ellenőrzésre, hogy a tartálytest belsejében lévő levegő kellő mértékben (a külső levegő hőmérsékletnek megfelelően) lehűlt-e.

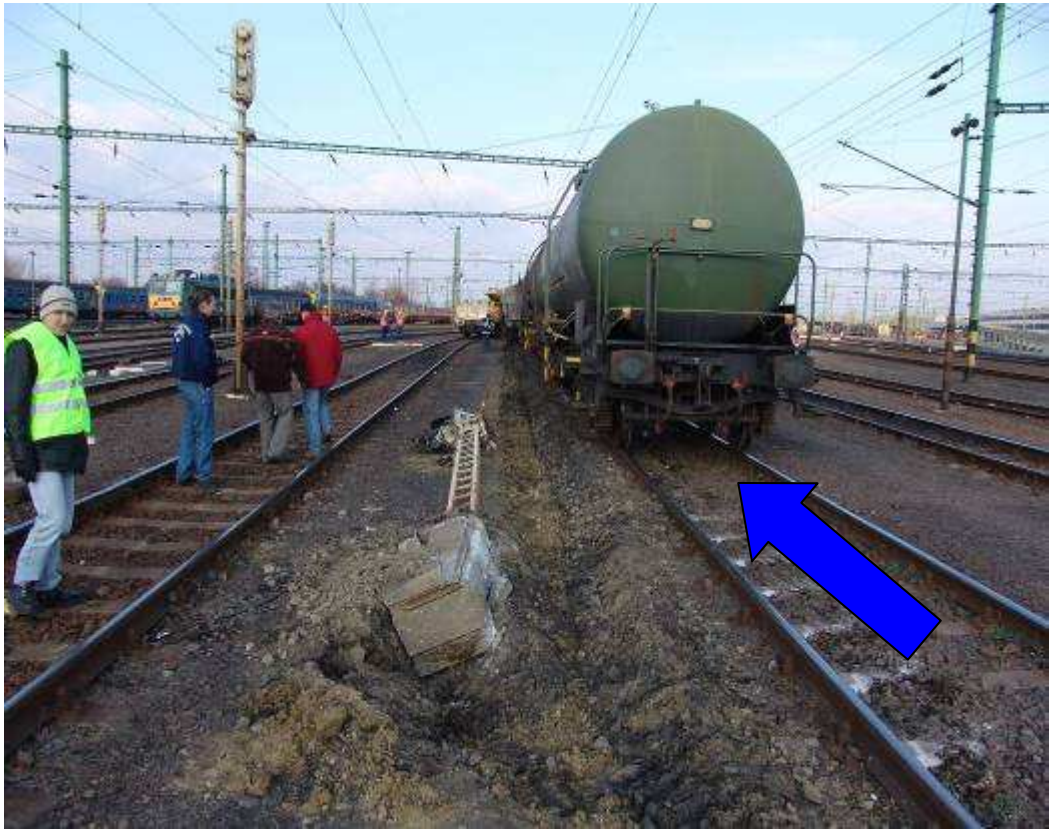
- A siklott kocsik megrongálták a 110b sz. kitérő villamos váltóhajtóművét (8. ábra), kidöntötték a „K18” sz. kijárat jelzőt (9. ábra) és kb. 150 méter hosszúságban megrongálták a vasúti pályát (9. ábra).

- a 110b sz. váltó villamos hajtóművének és a „K18” sz. fény kijáratú jelzőnek a helyreállítási költsége 866 047 Ft-ba került.
- a megrongálódott vasúti pálya (8. ábra) helyreállítási költsége 3 731 003 Ft-ba került.

8. ábra: A sérült pálya és a kidöntött K18 jelű fényjelző

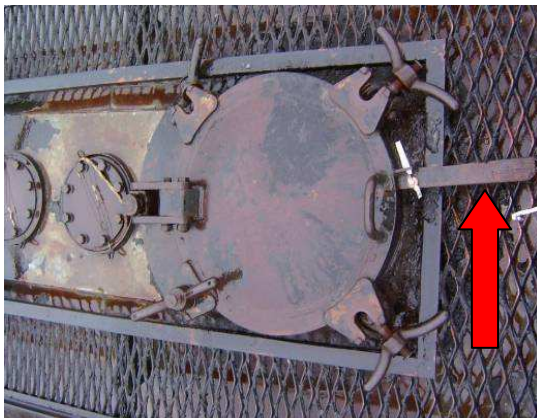
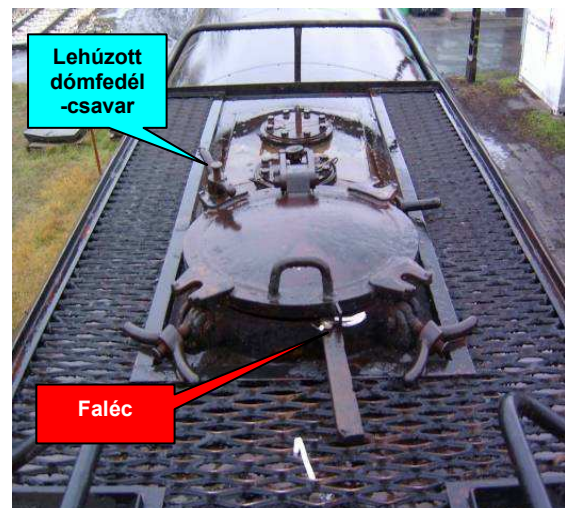
9. - 10. ábra: 33 81 788 1450-9 pályaszámú üres tartálykocsi dómfedele az alatta lévő faléccel (MÁV Cargo Zrt. által készített felvétel)

A melasz lefejtése után (szintén kialakult gyakorlat szerint) egy vékony falécut helyeztek a lehajtott dómfedél alá a vákuumképződés elkerülése végett, és egy a dómfedél zsanérjához közelebbi (a behelyezett léctől távolabbi) dómfedél rögzítő csavar lehajtásával és meghúzásával próbálták meg elkerülni a faléc kiesését (9. és 10. ábra).

A lehajtott dőmfedél alá a balesetet szenvedett tartálykocsinál állítólag egy vékony faléc lett elhelyezve a tartálytestben kialakulható vákuumképződés elkerülése érdekében. Ezzel a megoldással azonban nem lett biztosítva a tartályban lévő meleg levegő eredményes lehűlése, mivel környezeti hőmérsékletre történő visszahűlés csak a dőmfedél felhajtott (nyitott), és a központi-, valamint a lefejtő-szelep nyitott állapotában érhető el. Jelen esetben ugyanis az állítólag odahelyezett faléc a tartálykocsi dőmfedeléről ismeretlen körülmények között eltűnt.

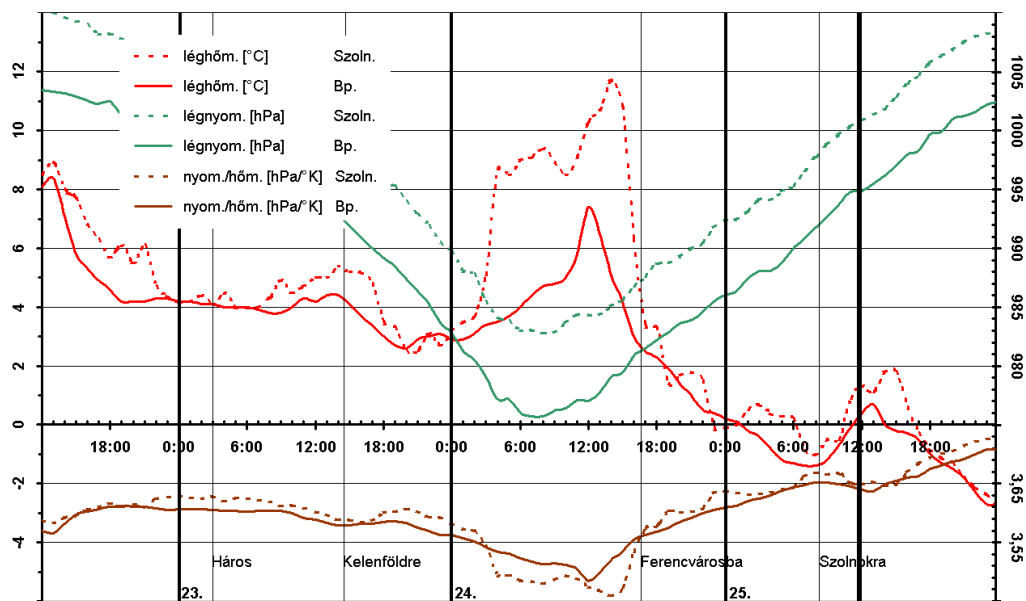
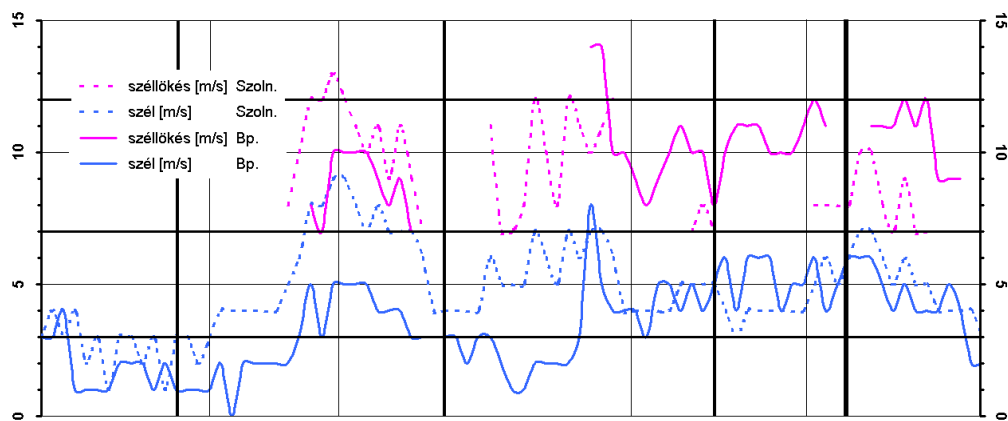
Mindkét nyomás-menet a ciklonális frontátvonulás jellegzetes képét mutatja: a melegfront felvonulásával folyamatosan, egyenletesen süllyednek, majd a hidegfronti hatás megjelenésével ugyanilyen emelkedésbe válnak vissza; és egyben jól kifejezik azt is, hogy a kérdéses térség mindvégig ugyanabban a légtömegben volt: a két görbe időben teljesen együtt fut, az értékükben levő különbség tisztán a két helyszín tengerszint feletti magasságának eltéréseiből adódik. A hőmérsékletek menetéből is hiányzik a nappali felmelegedés és az éjszakai lehűlés napszakos jellege, valamint az évszakra jellemző nagy napi hőingás, s az ebben jelentkező, szintén nagy helyi különbségek – az időszak nagyobbik részében a két helyszín közötti hőmérséklet-különbség az 1-2°C-ot sem haladja meg. (Máskor az alacsonyabban megüledő hideg, alföldi, és az enyhébb pesti levegőnek pont a két város között éles határa van: akár 10°C-os váltással, köddel). A két helyszín hőmérsékletében nagyobb különbség (2-4°C) csak átmenetileg, 24-e hajnaltól aznap estig adódik: a légnyomás-menet mélypontjában, azaz a melegfronti hatás tetőzésekor, mert Szolnok délebbi fekvése révén mélyebben beleesett a melegfronti hatásba – de ekkor a tartálykocsi még Budapesten volt.

Ezután Budapesten 24-e déltől 25-e reggelig (ekkor a tartálykocsi még mindig ott van) a hidegfront érkezével a léghőmérséklet 10°C-ot esik (megjegyzendő, hogy ez egy szokványos januári éjszakán is megtörténik, sőt, kevesebb idő alatt), pár fokkal fagypont alá (ezek az értékek ebben az évszakban enyhének számíthatnak). Eközben a légnyomás folyamatosan emelkedik: az eseményt megelőző 24 óra alatt 20 hPa-lal; az értékei még nem mondhatók magasnak (hiszen épp egy ciklonális nyomás-süllyedés után vagyunk), de a növekedés üteme időjárási viszonylatban erős. Az eseményt megelőző két és fél nap (még a ciklon előtt) a lefejtett tartálykocsi már volt ennél nagyobb légnyomás alatt is, de **a külső nyomás-terhelést kifejező nyomás-hőmérséklet hányados** (hiszen a hidegebb külső levegő egyben hűti, így még jobban összehúzza a tartályban levő gázt, növelve a tartályra nehezedő nyomáskülönbséget) **az eseményt megelőző órákban volt a legnagyobb** – igaz, ennek növekedése 10% alatti. [Ld. mell. ábra, középen.]

A Szolnokra indulás után a léghőmérséklet pár °C-kal újra emelkedni kezdett, fagypont fölé – kisütött a Nap ugyanis. Az alacsonyabban fekvő Szolnokra továbbítás pár óra alatt további 5 hPa-os légnyomás-növekedéssel járt, aminek üteme túltesz a hidegfrontén, de a külső nyomás-hőmérséklet hányados a léghőmérséklet emelkedésének köszönhetően már nem emelkedett.
