ZÁRÓJELENTÉS LÉGIBALESET MŰSZAKI KIVIZSGÁLÁSÁRÓL

Üzemeltető: [REDACTED]
Repülőgép típusa: LET L-410UVP-E
Regisztráció: HA-LAR
A baleset időpontja: 2005. január 27.
A baleset helyszíne: Iasi repülőtér, Románia

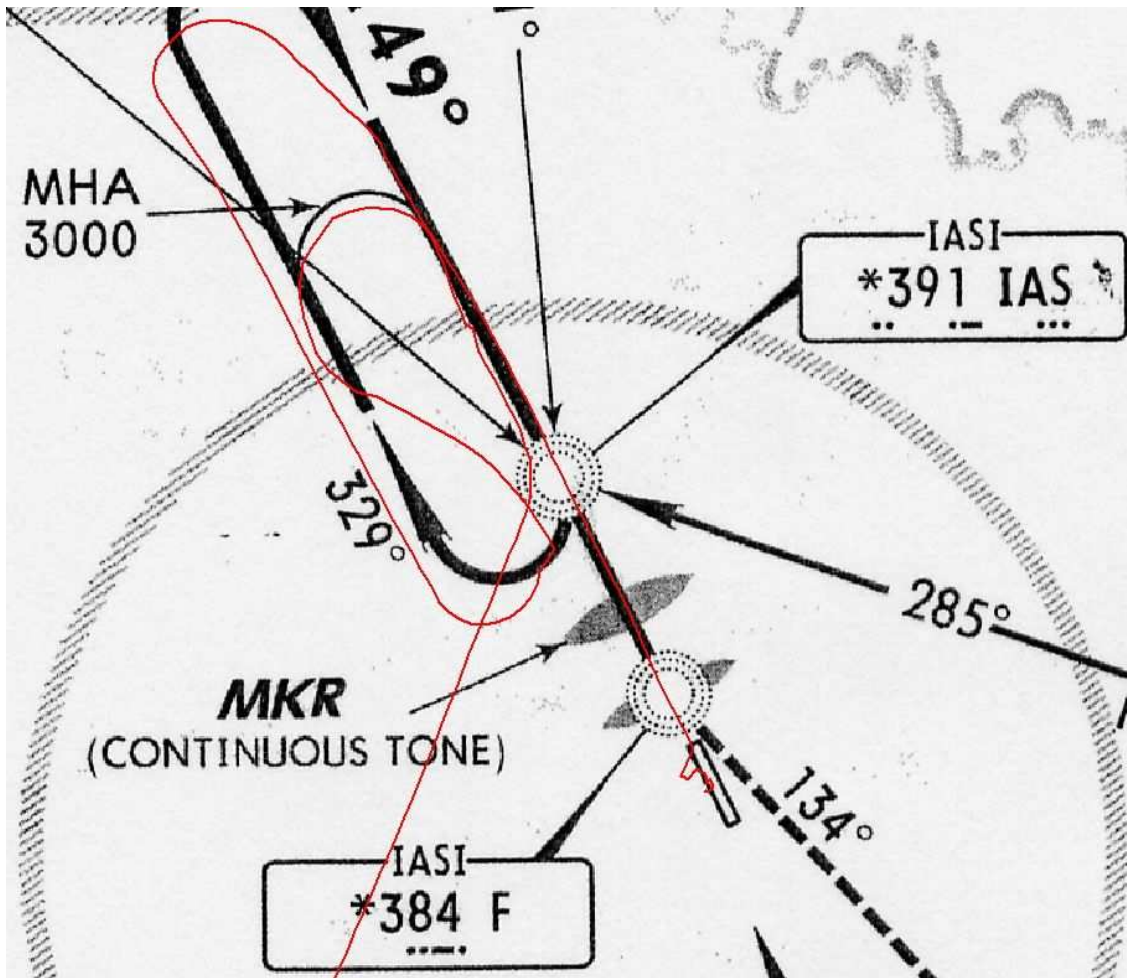
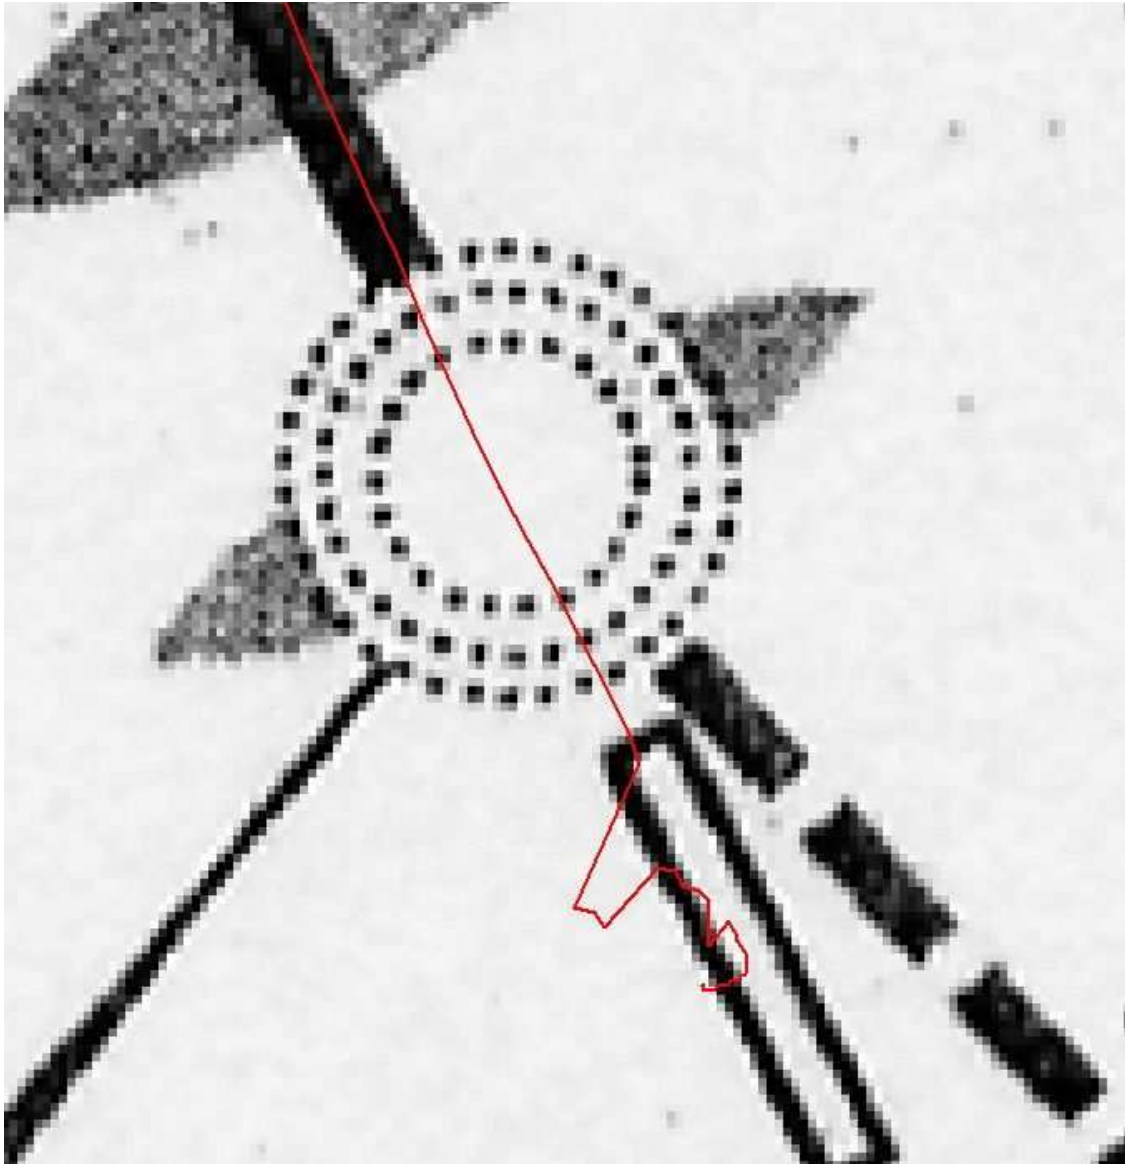
A teszt során a gép PAR eljárás szerinti megközelítést hajtott végre, miközben 3 különálló GPS egység rögzítette a repülőgép helyzetét. A rögzített repülési útvonal az alábbi ábrákon látható:

A teszt eredménye azt mutatta, hogy a PAR radar frekvenciája zavarhatta a GPS működését (lásd a piros színnel jelzett röppálya utolsó, kinagyított szakaszát a második képen). Ha a személyzet GPS-t használt a gép helyzetének meghatározásához, a rövid végső megközelítés során előfordulhatott, hogy rossz irányba repültek. A hiba nagysága jegesedéshez kedvező körülmények között jelentős is lehetett.

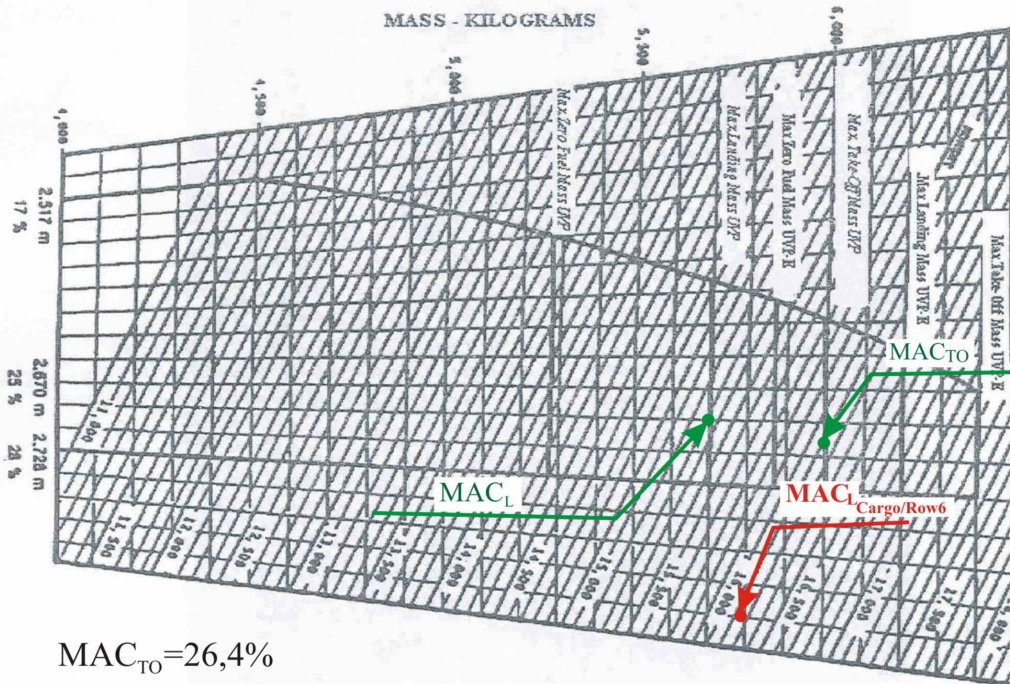
LOAD SHEET AND BALANCE CHART FOR CARGO VERSION
L-410 UVP, L-410 UVP-E

A bizottság elkészítette a repülőgép terhelési grafikonját a rendelkezésre álló adatok alapján. Két változatot számoltak ki: amikor a rakomány súlypontja a 2. sz. csomagterében van, és amikor a súlypont a 6. sornál van. (Lásd az ábrát.)

A terhelési grafikonból látható, hogy amennyiben a rakomány súlypontja a 6. sorral egyvonalba kerül, a súlypontvándorlás a megengedett határokon kívülre kerül (a megengedett tartomány a közepes aerodinamikai húr 25...28 %-a; ebben az esetben az érték 32 %). Ez a gép súlypontját 4 %-kal hátrafelé tolja.

A gép súlypontjának hátrahelyeződésével csökken a pilóta rendelkezésére álló bólintási tartomány. Az állandó állásszög fenntartásához egyre nagyobb pozitív bólintónyomatékot kell létrehozni, ez pedig a veszéllyel jár, hogy a gépet nem lehet süllyedésbe vinni az instabilitás veszélye nélkül. Ezen felül a hátsó súlyponthelyzet fel- és leszálláskor még súlyosabb problémák forrása lehet. Mivel a gép ilyenkor rendkívül érzékeny a bólintónyomaték változására, felszálláskor idő előtti felemelkedés és ezt követő átesés, leszálláskor pedig rövid és magas kilebegtetés és átesés következhet be.

Ez azt jelenti, hogy ha a pilóta megpróbált kifordulást és egyúttal gyors emelkedést végrehajtani, és közben a rakomány hátracsúszott a raktér hátsó falához (6. sor), akkor a súlypont hátrahelyeződése okozhatott átesést.

Ez a gondolatmenet egy lehetséges történést vázol fel arra az esetre, ha a rakomány súlypontja hátrafelé elmozdul. A bizottság azonban nem talált bizonyítékot arra vonatkozóan, hogy a rakomány elmozdult volna.
