KÖZLEKEDÉSBIZTONSÁGI
SZERVEZET

ZÁRÓJELENTÉS

2009-259-4P LÉGIKÖZLEKEDÉSI BALESET

**Apolló Fox UL repülőgép
HA-YNBL**

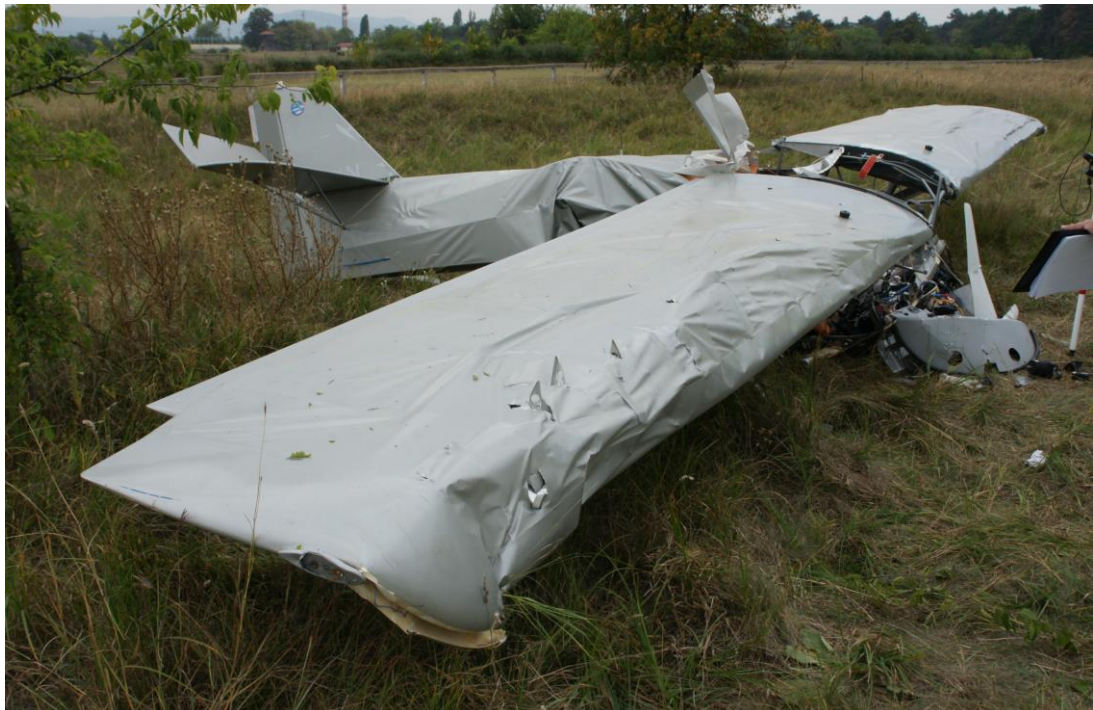
A repülőgép roncsa a jobb irányú dugóhúzóban történő becsapódás jeleivel, úgy, mint becsapódás orral és jobbszárnyal egyidejűleg, meredek hossz tengellyel.

A jobb szárnyvégen a belépőél erősen benyomódott. A négyágú légcsavar két lapátja letört, két lapátja ép maradt. A törzs a kabin mögött megrövidülve összerogyott, a hátsó kormány- és irányfelületek a becsapódás során épek, érintetlenek maradtak.

A repülőgép meredeken, jobb szárnyvéggel és orral egyidejűleg csapódott a talajba, azaz dugóhúzóra jellemző hossz dőlés és nem pontosan orrirányú becsapódással.

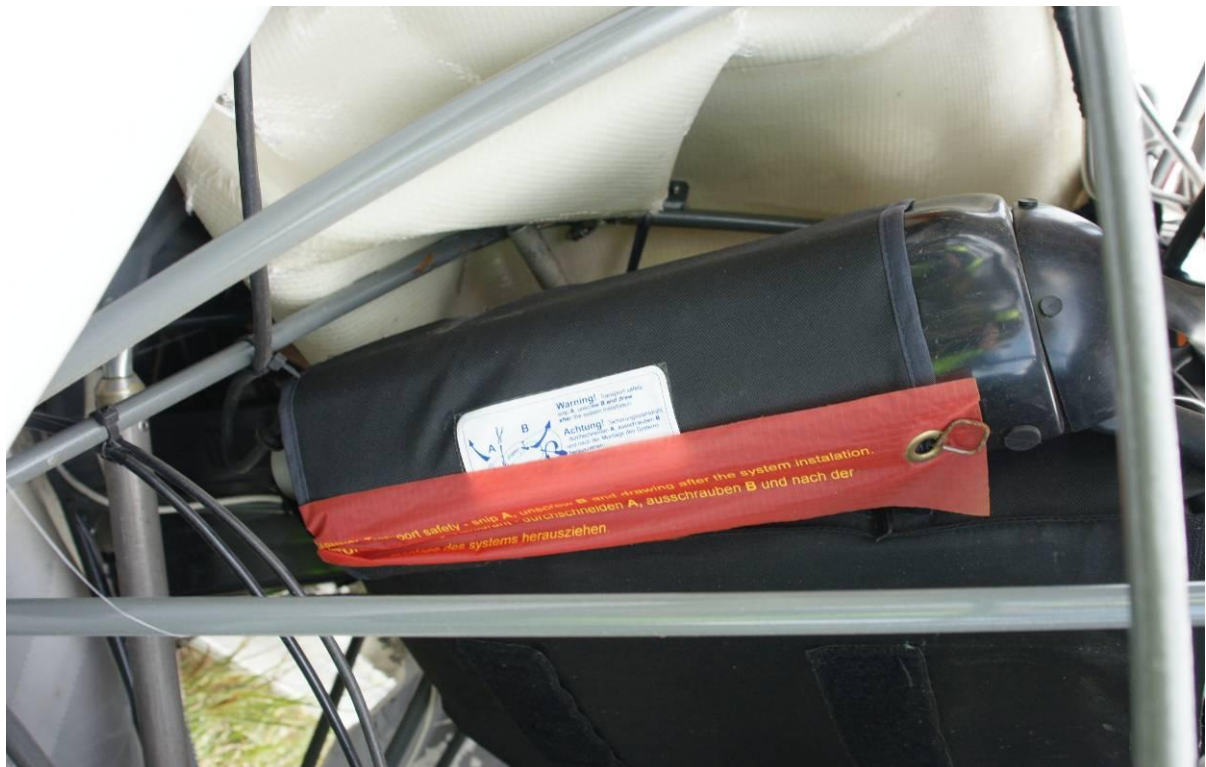
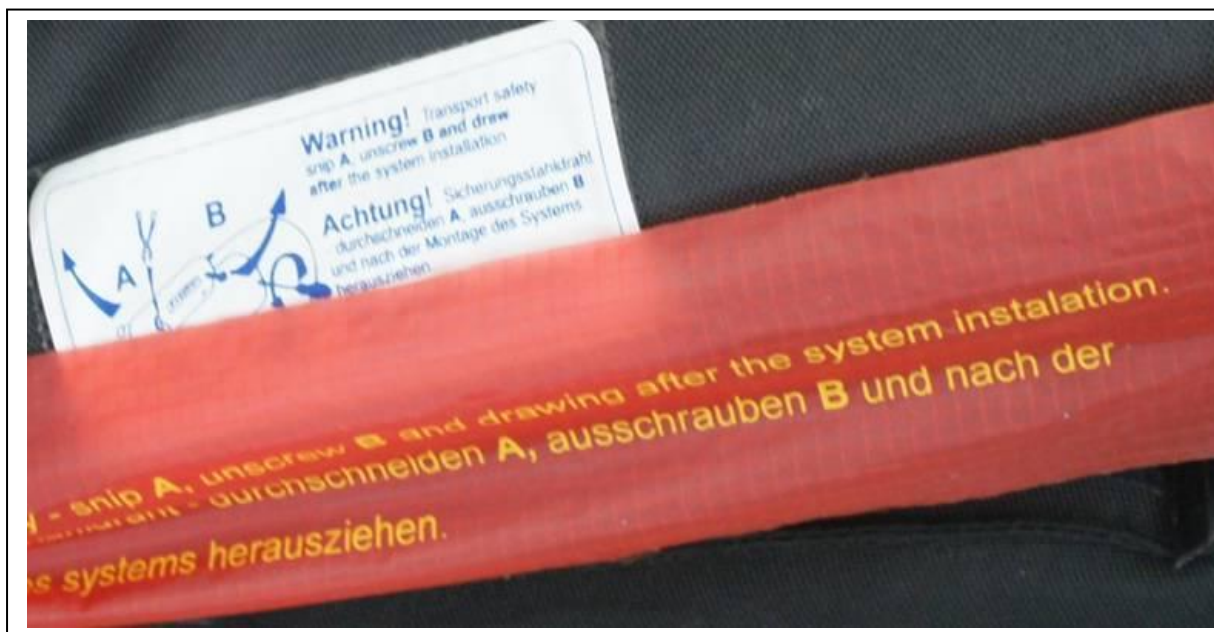
1. A mentőrendszert működtető rakétát a szállítás közbeni nem szándékolt működtetés elleni biztonsági tű (safety pin) biztosította. A tűt a pilóta a rendszer beépítését követően – a rendszerre erősített figyelmeztető feliratok ellenére – nem távolította el, ezért a rendszer egy esetleges szándékos működtetés esetén sem működött volna.

Két nyelven elhelyezett felirat figyelmeztet arra, hogy a mentőrendszer beszerelése után a szállításhoz felszerelt biztonsági tűt el kell távolítani.

A Vb ajánlja minden olyan biztonsági szervezetnek, ahol az általuk felügyelt üzemeltető ultrakönnnyű repülőgépet üzemeltet, hogy haladéktalanul ellenőrizzék, megtörtént-e a BRS berendezések átállítása szállításról üzemeltetésre. Egyúttal ajánlja, hogy a BRS működtetésre vonatkozó felszállás előtti teendőkre az érintetteket a biztonsági szervezetek figyelmeztessék.

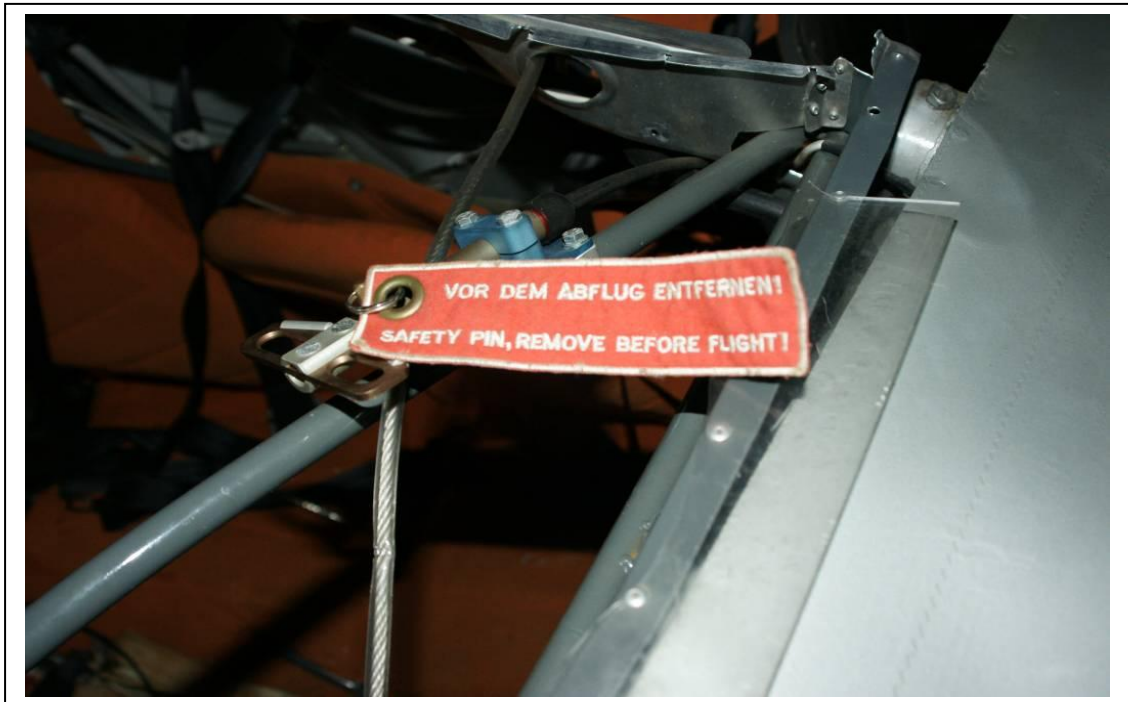
2. A szándékos működtetés sem volt lehetséges. A földi üzemelés közben fellépő esetleges szándékolatlan működtetés ellen ugyanis a működtető fogantyún biztosító tűske halad át. A felirat két nyelven figyelmeztet arra, hogy a működtető fogantyút biztosító tűskét repülés előtt el kell távolítani. A tűskét a pilóta a figyelmeztető felirat ellenére repülés előtt nem távolította el.
