KÖZLEKEDÉSBIZTONSÁGI  
SZERVEZET  
TRANSPORTATION SAFETY  
BUREAU

## **ZÁRÓJELENTÉS**

**2006-025-6  
RENDKÍVÜLI HAJÓZÁSI ESEMÉNY**

**önjáró  
Ladjar-I. 9748001**

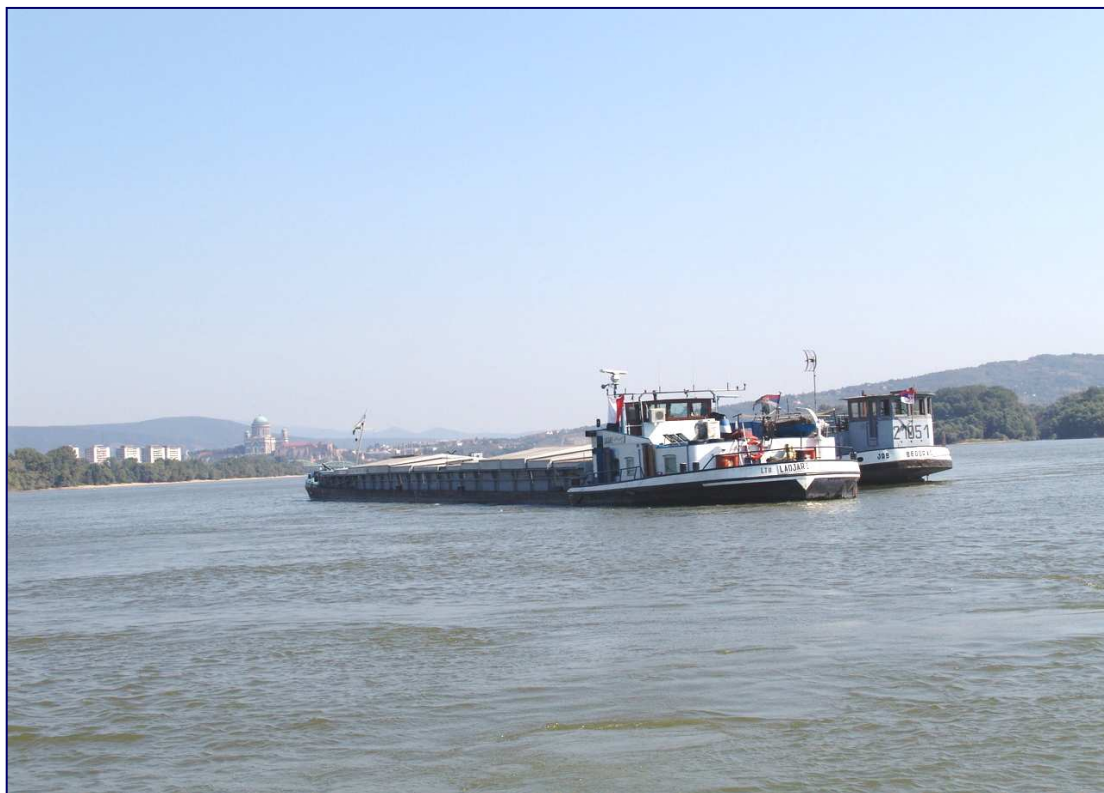
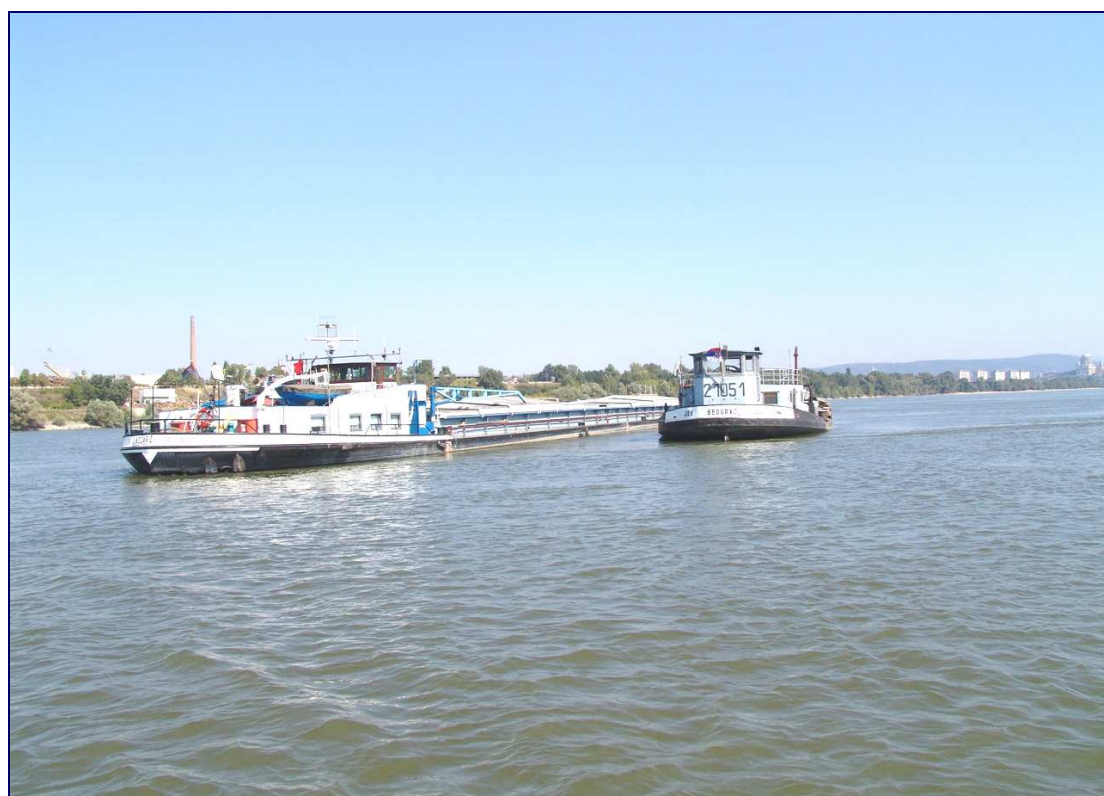
A helyszíni szemle során a Vb. megállapította, hogy a hajóút jobb oldalát jelező vörös színű bója valóban hiányzik, de a hajó kapitányának a hajózási jelek hiányában is biztonságosan el kell tudnia vezetni a hajóját az adott vízterületen, mivel ezek a jelzések csak tájékoztatást nyújtanak a hajózáshoz.

**A zátonyon felakadt önjáró géphajó a hajó jobb oldalára csatolt uszályal, a képeken látható a vörös bója hiánya**

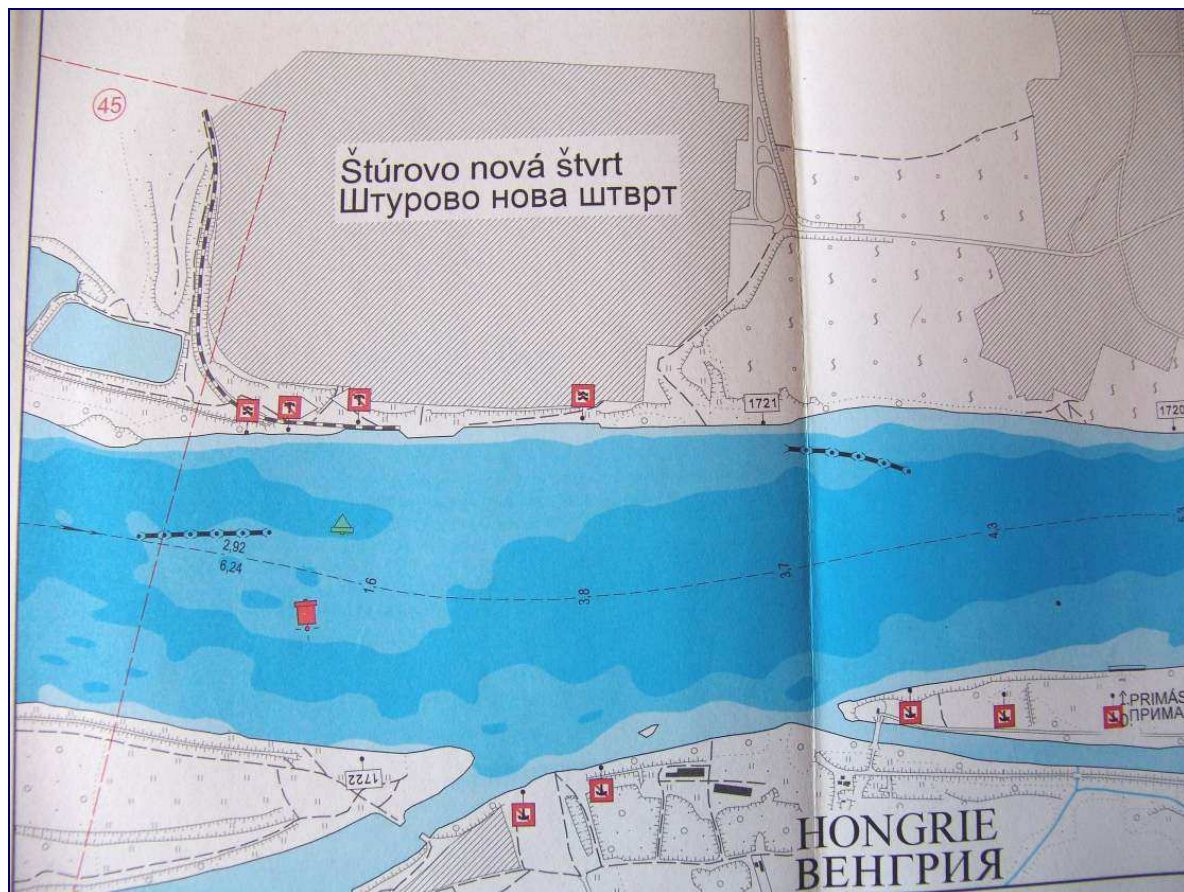
A szolgálatban lévő kapitány elmondása szerint a hajóút jobb oldalát jelező vörös villanó bója nem volt a helyén és a rendkívüli hajózási esemény ezért következett be.

A hajózóút kitűzése, a térképen jelzett vörös villanó bója nem volt a helyén.

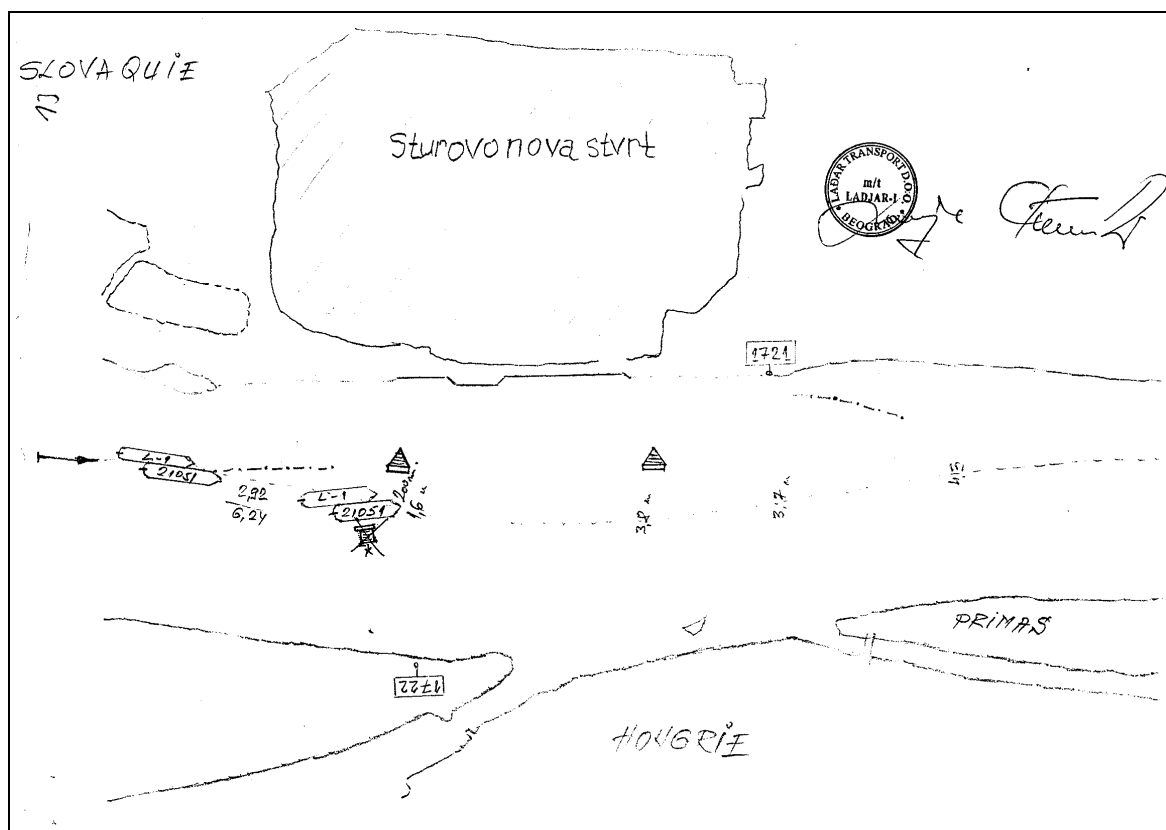
A rendelkezésre álló adatokból, helyszínen lefolytatott szemléből, valamint a meghallgatásból megállapítható, hogy a hajó éjszakai körülmények között völgyemenetben haladt, amikor a hajó a jobb oldalára felcsatolt JRB 21051 számú uszályal az 1722 fkm-nél a jobb part közelében, a hajóúton kívül zátonyra felakadt.

A rendkívüli esemény bekövetkezésének vázlata a kapitányi jelentés szerint.
