# **ZÁRÓJELENTÉS**

## **2006-232-4 LÉGIKÖZLEKEDÉSI BALESET**

**Páty, 2006. július 16.  
EXEC 162F, HA-XBX**

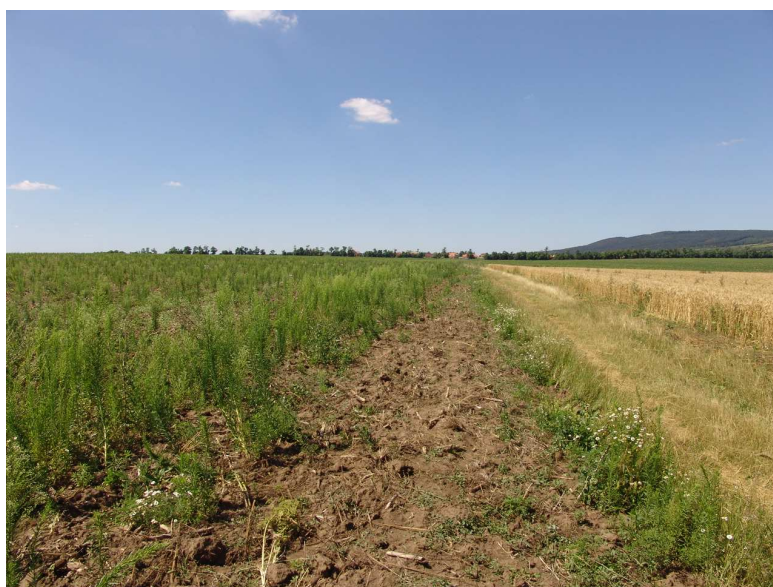
1. A leszállás helye Páty felől

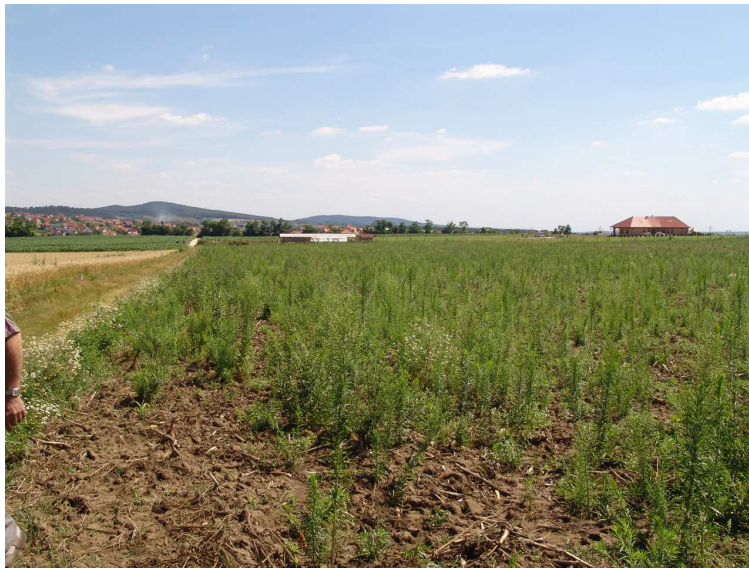
**2. A leszállás helye Páty felé**

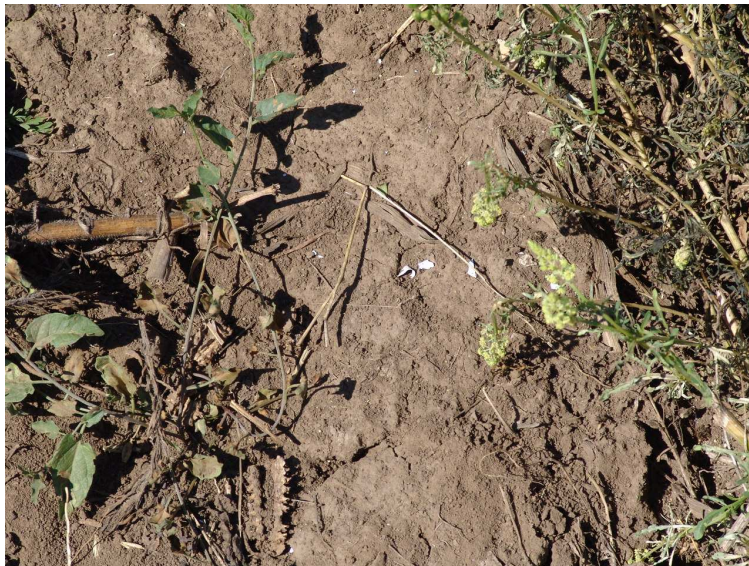
**3. A jobb csúszótalp nyoma**

Minimális hosszúságú csúszás után a jobb csúszótalp eleje megakadt egy keresztirányú, néhány cm magas terephullámban és a helikopter a jobb első részén keresztül a jobb oldalára dőlt. A sárkányon regisztrált sérülések ettől a mozzanattól erednek.

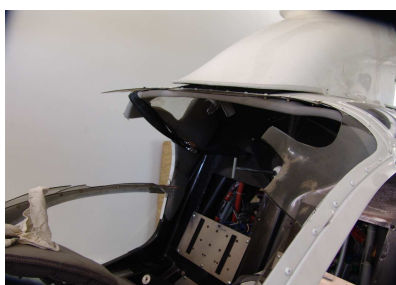
Az esetben érintett légi járműben a kabin üvegezése, a forgószárny mindkét lapátja, valamint a faroktartó törött, a tartópillér-tengely elgörbült és a bal függőleges stabilizátor deformálódott. A felsorolt sérülések ellenére a helikopter javítható és a javítás gazdaságos.

4. A törött kabinüvegezés

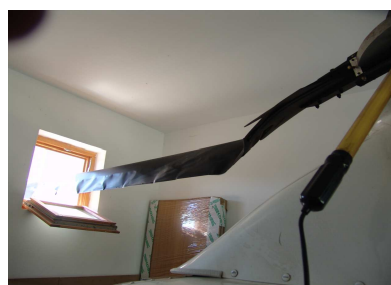
5. Az 1.sz lapát törése

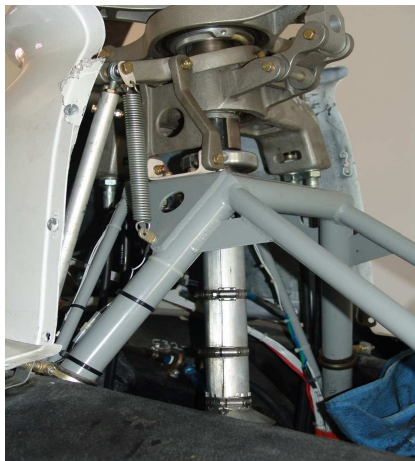
6. Az elgörbült rotortengely

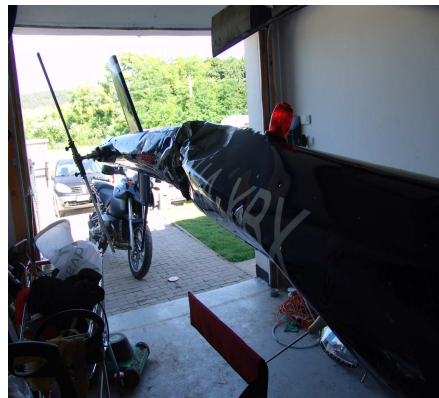
7. A törött faroktartó és stabilizátor

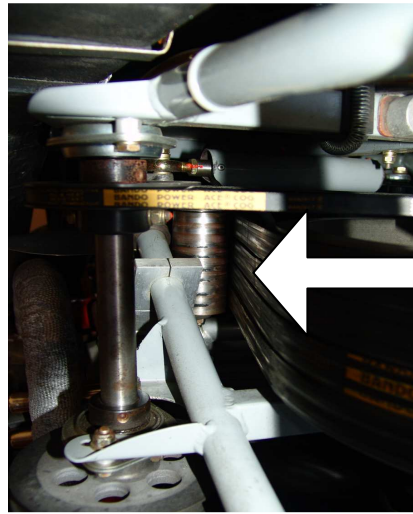
**8. A feszítőgörgő nézete**

Az esemény után a Vb megvizsgálta a helikopter erőátviteli berendezéseit és a motort, valamint a rotortengelyt összekötő ékszíjakat feszítő un. *lengéscsökkentő* görgő felületén égett gumimasszát talált. A további vizsgálat kiderítette, hogy a görgő felső, egysoros mélyhornyú csapágya tönkrement, a golyókosár darabokra tört, a kosár

lemezdarabjai a golyókat a pályában beékeltek, emiatt a csapágy megszorult és így a görgő forgásképtelenné vált. A görgő és az ékszíjak közötti súrlódó erő fékező hatása csökkentette a rotor fordulatszámát 80 % alá. További motoros üzem esetén az esetleges tűz kitörése a hajtóműtérben reális veszélyként fennállt.

Az üzemképtelenség alapja a feszítőgörgő felső csapágyának széthullás következtében keletkezett beékelődése, amely a feszítőgörgő forgásképtelenségét okozta. Miután a csapágy kb. 185 1/s fordulatszámmal forog, az üzemi hőmérsékleten folyékony kenőzsír a kenést igénylő gördülőtestekről kicentrifugálódik és a csapágy előbb-utóbb szárazon, nagy hőmérsékleten fut. Erről tanúskodik a hibás csapágy minden alkatrészének kékre színeződött felülete. A problémát kizárni csak konstrukciós változtatással lehet, mely garantálja minden üzemmódon a teljes értékű kenést.

**BA2006-232\_1:** A helikopter-meghajtásban a 90 típusjelűnél nem alkalmaztak lengés-csillapító feszítőgörgőt. A görgőhasználat minden előnyös tulajdonságát kétségessé teszi azonban a kenési hiányosság következtében bármikor előforduló csapágsérülés. A csapágsérülés következményeinek elkerülésére ajánlatos visszatérni a 90. típusig alkalmazott megoldásra, azaz a görgő beépítésének mellőzésére.
