ZÁRÓJELENTÉS

**2006-238-4
LÉGIKÖZLEKEDÉSI BALESET**

**Budaörs,
2006. július 19.**

**Nimbus 3
HA-4551**

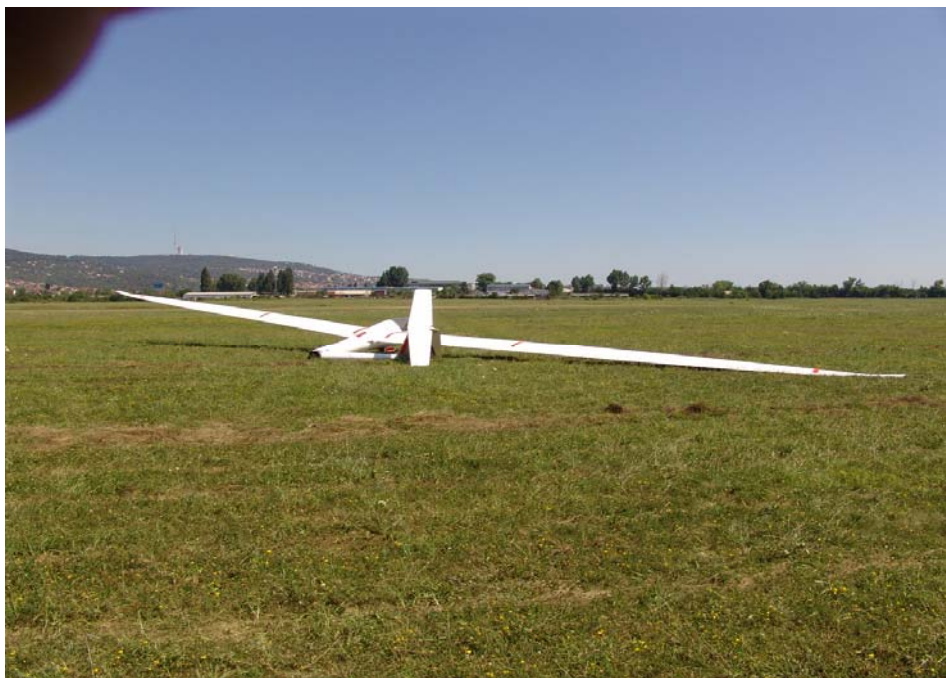
A repülőgép légivontatásból készült felszállni. Az elstartolás után közvetlenül a gép jobbra kitört, a talajon tovább pördült ("berádlizott"), és a törzs a segédmotor-kamra mögött kettétört. A pilóta nem sérült.

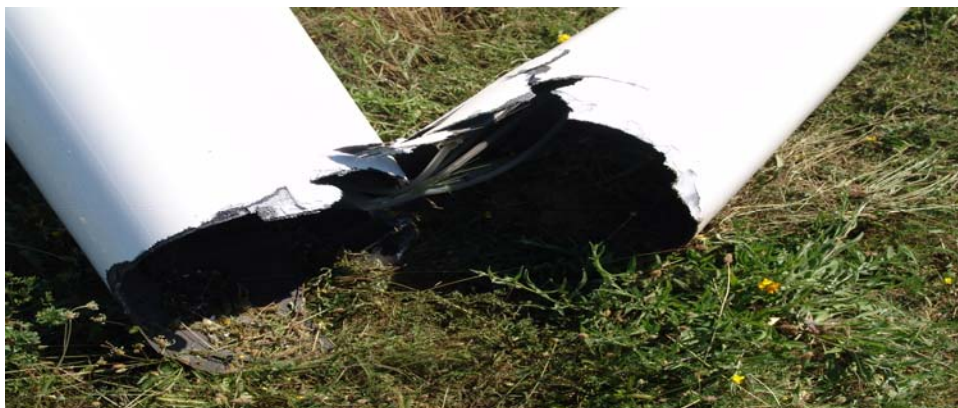
A légi jármű törzse a segédmotor-kamra mögött kettétörött, a magassági kormány tolorúd sérült.

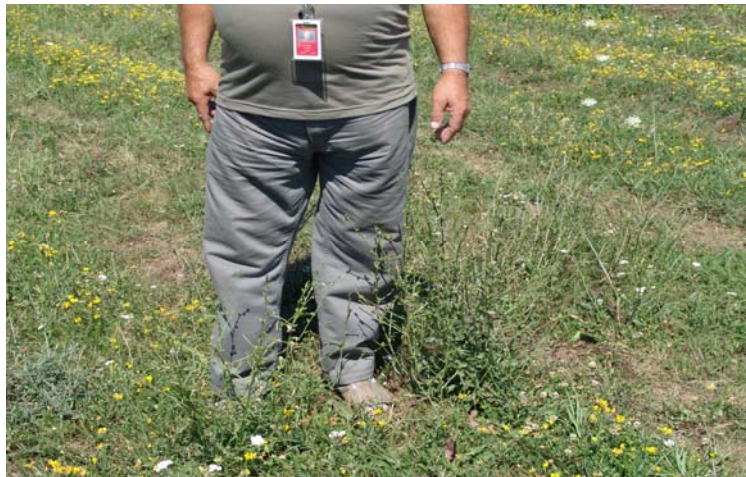
Az esetben érintett repülőtérnek érvényes működési engedélye van. A felszállásra a repülőtér munkaterületén kívül került sor. A repülőtérnek ezen a részén a talajt kb. 60-75 cm magas, fás szárú, közepes sűrűségű gaz fedte. A talaj száraz, kemény állapotban volt (lásd a következő fényképen).

BA2006-238_1: A Vb javasolja az NKH LI-nek, jogi és kommunikációs eszközeivel készítse a repülőterek üzemeltetőit arra, hogy periodikusan, a vegetációs időszakban legalább háromhetente hajtsanak végre a repülőtér munkaterületén ellenőrzést a növényzet és a talaj állapotát illetően. Az ellenőrzés eredményét vezessék be a külön e célra felfektetett „Repülőtér munkaterület talajállapot” naplóba, melynek alapján a szükséges karbantartási munkákat elvégzik. A munkavégzést ugyanott dokumentálják.

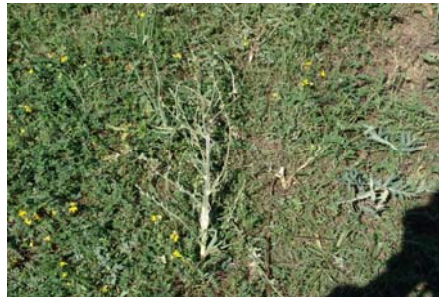
- a. A vitorlázó-repülőgép vontatásos felszállására használt terület növényzete az esemény idején elhanyagolt állapotban volt, a talajt hüvelykujjnyi vastagságú, kemény, fás szárú, 60-70 cm magasságú, közepesen sűrű gaz fedte.

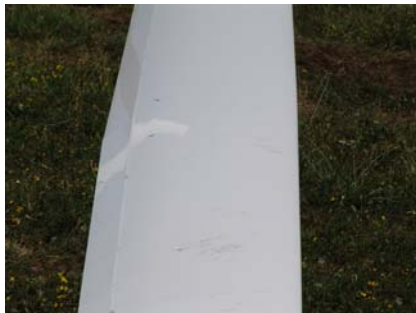
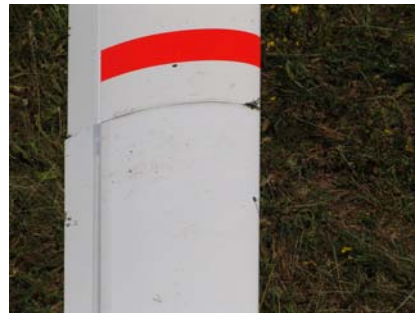
A repülőgép középszárnyas, a tőprofil távolsága a földfelszíntől kb. 70 cm. A nekifutás szakaszában *mindkét* szárnyat egyenlően érintette a gaz, a fékező hatást a pilóta nem érzékelte.

Megbomlott a fékezés következtében fennálló egyensúly akkor, amikor a repülőgép jobbra megdőlt. Miután csak a jobbszárny ért bele a gazon területbe, a fékező erő jobbra fordította a repülőgépet. A folyamat lefolyására bizonyításként a mellékelt fényképeken jól látható, hogy mindkét szárny felső felületén a rácsapódó gaz szára és levélzete felkenődött nyomokat hagyott.

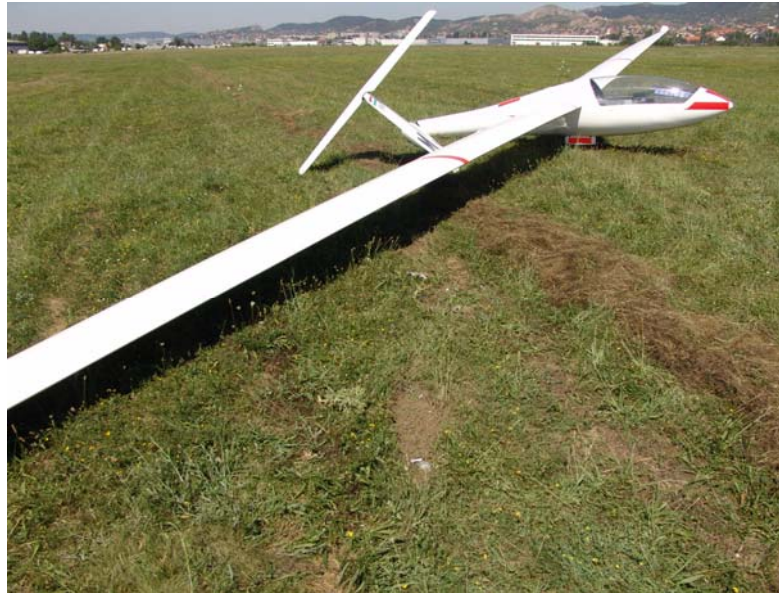
A vitorlázórepülők által ismert, magas növényzettől eredő fékező hatás fordította el olymértékben, kb. 40°-kal a repülési iránytól a gépet, hogy az eltérés a fékező hatás intenzitása miatt oldalkormányal már nem volt korigálható. A Vb elfogadja egyik tényezőként a pilóta nyilatkozatát, miszerint "az eseményt a rossz figyelemmegosztás miatt megkésett korigálás okozta."
