# **ZÁRÓJELENTÉS**

**2006 - 250 - 4  
LÉGIKÖZLEKEDÉSI BALESET**

**Debrecen  
2006. július 21.**

**Piper PA46 (Malibu) típusú,  
N-122-WD lajstromjelű repülőgép**

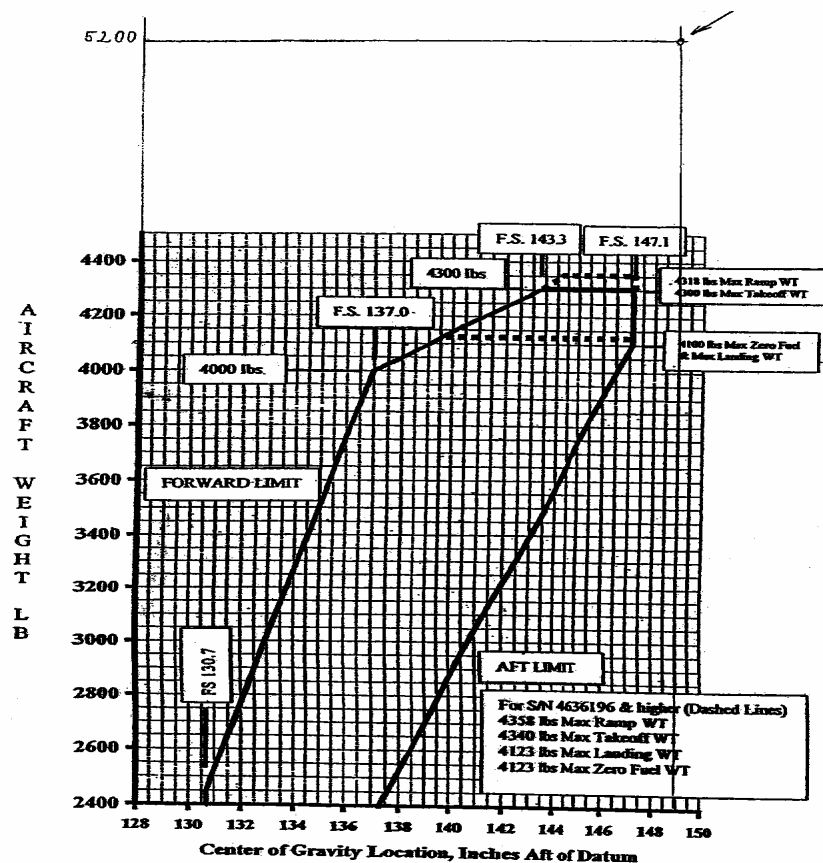
A tömegközéppont az előírt határokon kívül volt. A számítás a repülésüzemeltetési kézikönyv 6.9 fejezete alapján lett elvégezve.

A repülőgép súlypont helyzete a baleset ideje alatt (nyíllal jelzett pont)

- A légijármű terhelése a megengedett maximális 4318 font helyett 5277 fontnak bizonyult a Vb által végzett légijármű terhelési rekonstrukciója alapján (számítás szerint)
- A jelentős statikus túlterhelésen túl a hátsó súlyponthelyzet 149,16 inch volt, amely jóval a megengedett (147 inch) súlypont tartományon kívüli értéket eredményezett

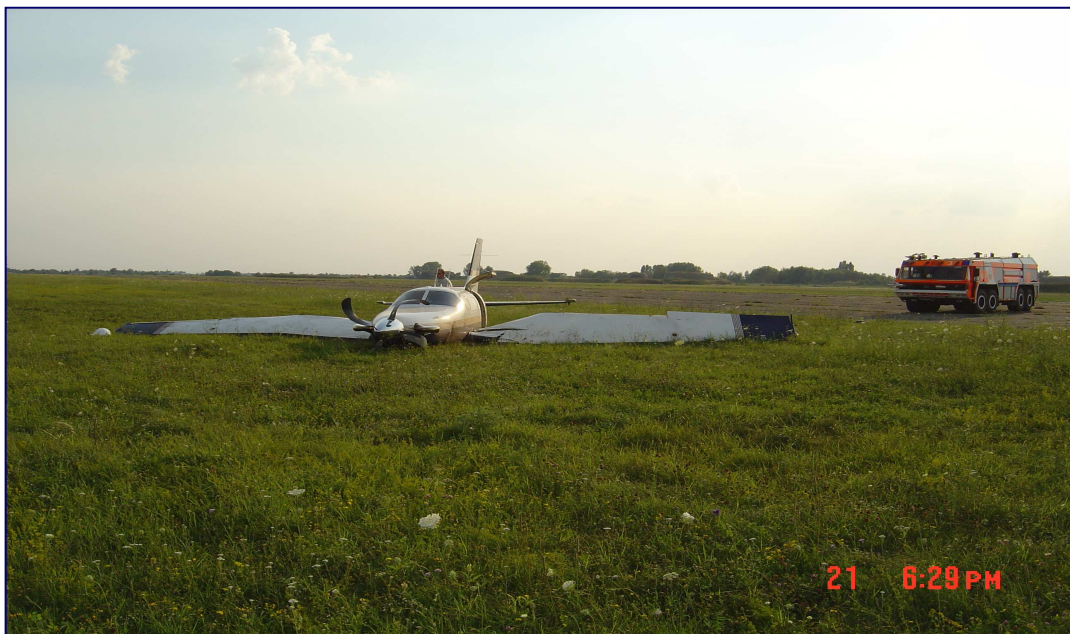
A légitársaság a durva földet érést követően jelentősen megrongálódott. Futóművei kitörték, propellerek elgörbültek, a két szárnya a szárny főtartó tengelye mentén lecsavarodott.

A repülő előlről

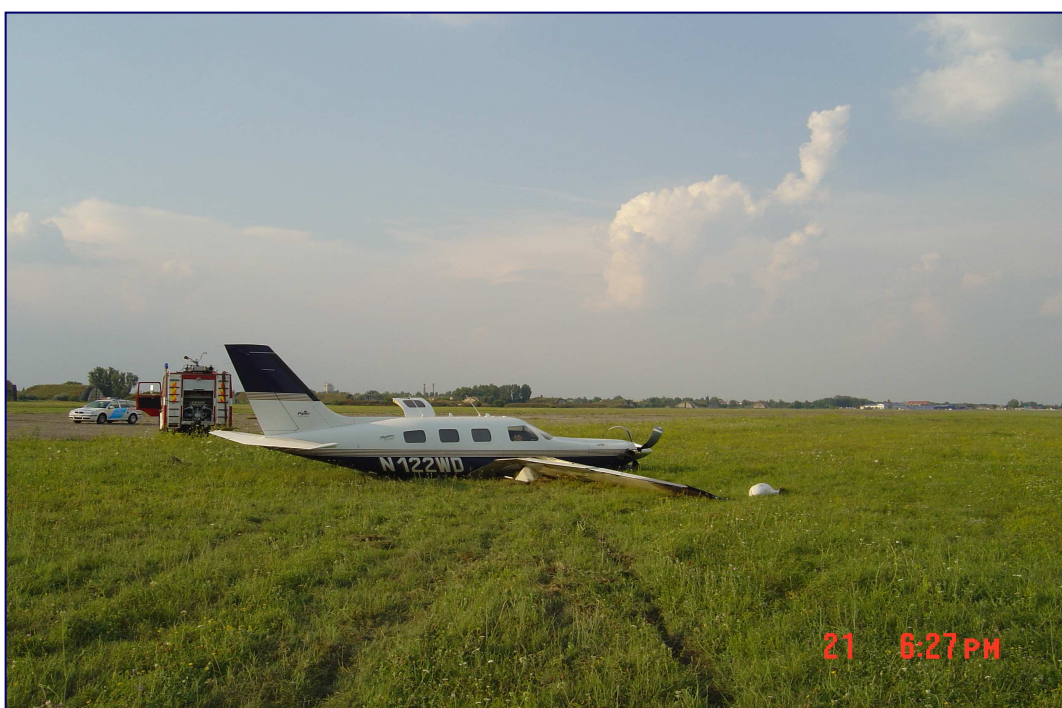
A repülő jobb oldalról
