**ZÁRÓJELENTÉS**

**2006-254-4**

**SÚLYOS REPÜLŐESEMÉNY**

**SOUBRANE ACRO 200**

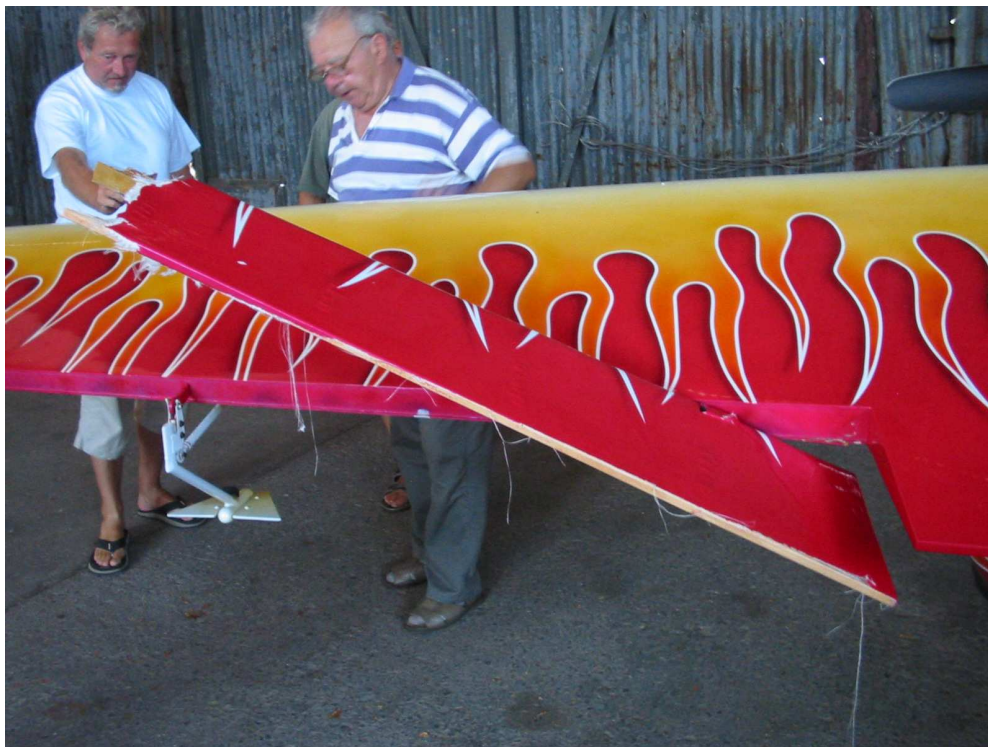
A csűrőmaradvány és a balszárny a középső bakkal.

Összességében tehát megsemmisült a bal csűrő és a három bekötési csomópont.

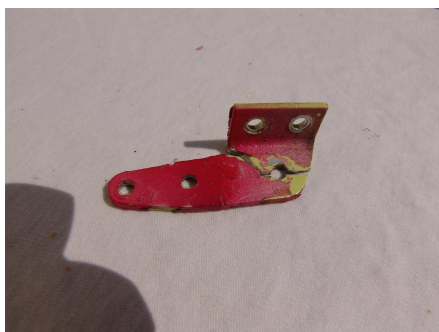
A felvétel következtében a csűrőn ébredő légerő a középső csűrőbekötés bal fülét a csapszegfuratnál elszakította, jobb fülét töben letörte és a szárnyfőtartóra csavarozott 6 mm vastag könnyűfém lemezből készült bakját az óramutató járásával egyező értelemben kb. 30°-ot elcsavarta.

A jobb fül törése a forgáspontban

A középső csűrőbekötés füleinek törésképe szemcsés, kristályos struktúrát mutat. Az elemzésben felsorakoztatott indokok és meggondolások e törésképpel együtt bizonyítják a dinamikus törést, vagyis a fáradásos törés lehetőségét egyértelműen ki lehet zárni.

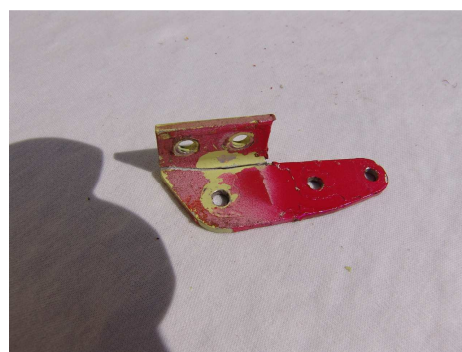
A bal fül törése töben

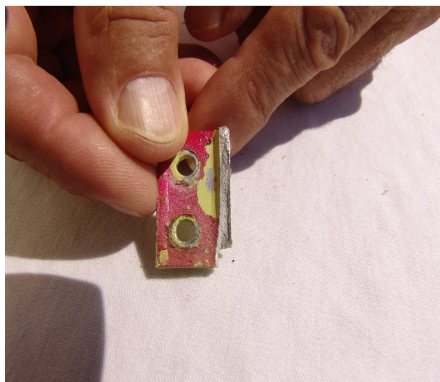
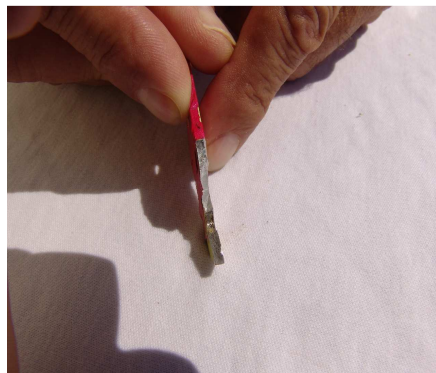
A bal fül törésfelülete. A szemcsék dinamikus törésre utalnak.

2. A csűrő középső csomópontjának törése nem következett volna be ötvöztött repülőipari acél fül és bak alkalmazása esetén. A Vb tudomása szerint a konstruktőr valamelyik légitársaság kapitánya, így nehezen képzelhető el a gép megalkotásánál a tervezői rutin, ebből következően frappáns gondolatnak tarthatta a könnyűfém-ötvözet alkalmazását, ugyanakkor elfelejtette, hogy a megtakarított

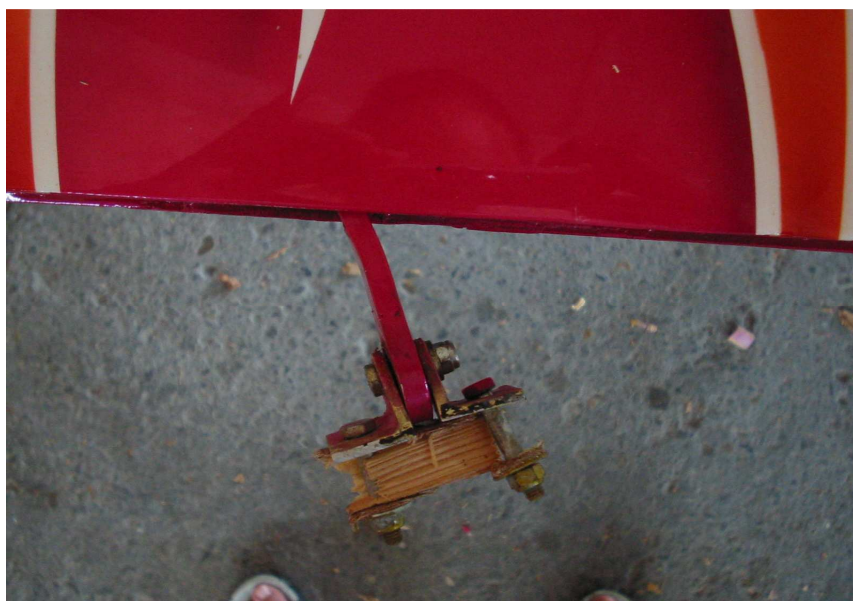
A külső csűrőbak bekötőfüleinek M4 csavarjait és az M4 (Φ 13mm) alátétjeit a fenyőlécen az erő áthúzta. Miután a csűrő külső rögzítőpontjai elszabadultak, a fellépő légerő a csűrőfőtartót a középső csomóponttól befelé eltörte és a maradványt az óramutató járásával egyező irányba forgatta. Ez a folyamat a belső bekötőbak elcsavarodásával fejeződött be.

Ugyancsak dinamikus törést tanúsítanak a külső csűrőbekötési csomópont és a csűrő főtartó törésképei:

A csűrő főtartójából kiszakadt külső csomópont. A látható fadarab a csűrő főtartó része.

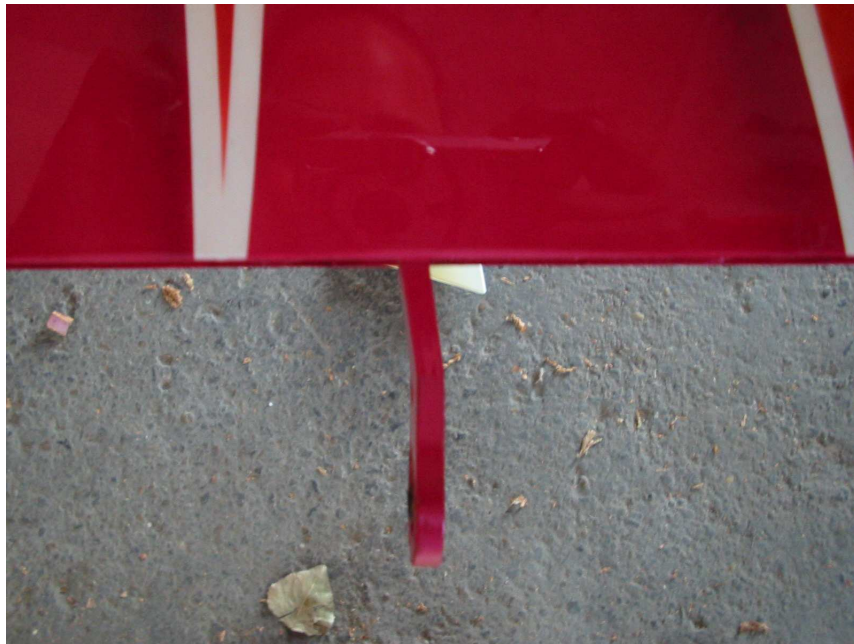
A középső bekötés deformált bakja.

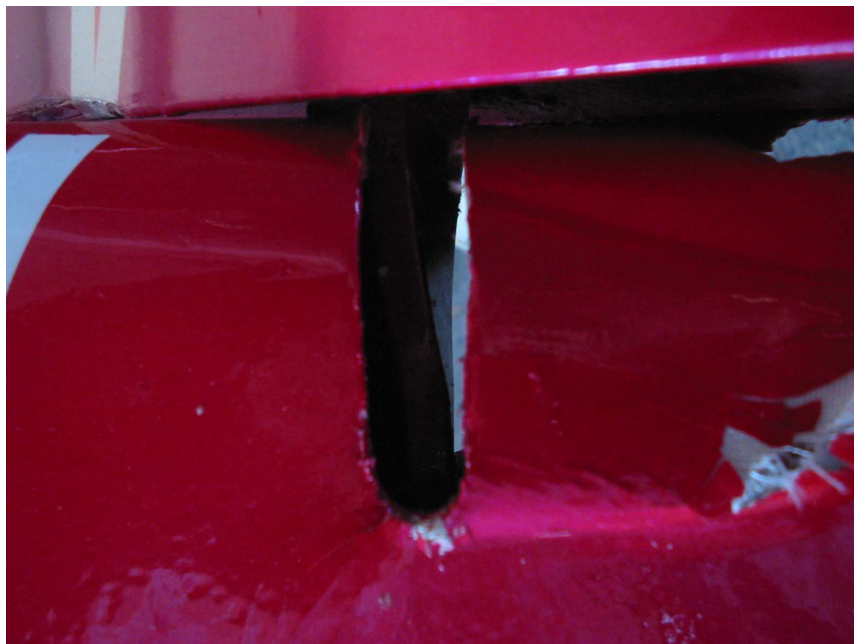
A belső bekötés deformált bakja.

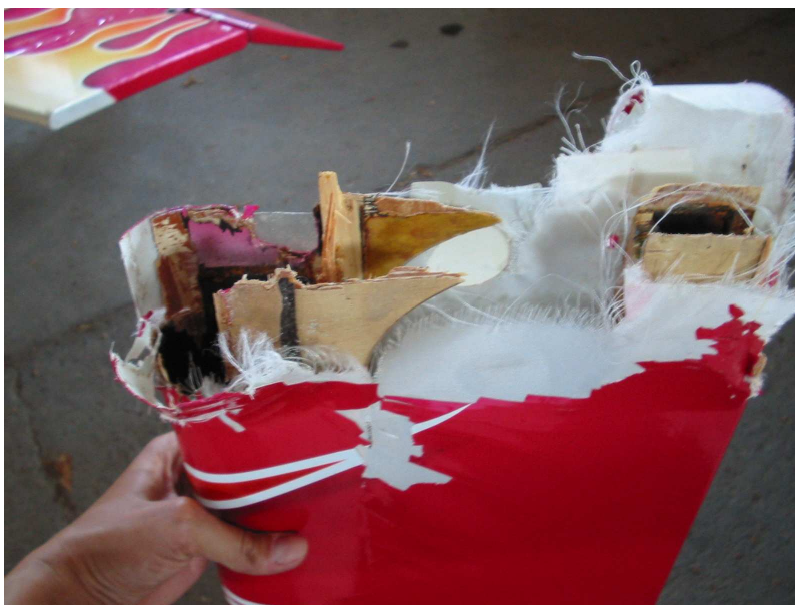
A csűrő-főtartó törésfelülete.

3. A csűrőfőtartó kivitele az anyagminőség megválasztásának tekintetében kifejezetten hátrányos. A főtartó anyaga 40x16 mm méretű fenyőléc, amely jelen esetben ritkaszájú, az évgűrűk (teherhordó rostok) távolsága ~3,2 – 3,5 mm amely a számított szilárdságnál kisebb nyírófeszültséget visel el. A kívánatos érték a rostsűrűsége 1,4 – 1,8 mm lenne. Valószínű, hogy e lécszilárdságának kiegyenlítő súly elszabadulása után azonban ez az erősítés sem bizonyult elegendőnek, a lengésből ébredő erő a rétegeslemez-borításon a két  $\Phi 13$  mm-es alátétet áthúzta, a fenyő-főtartót pedig két keresztmetszetben elnyírta a vasalásoldali réteges lemezzel együtt (lásd: „A csűrő főtartójából kiszakadt külső csomópont „ című felvételt). Ugyanakkor a két szabvány alátét alkalmazása helyett a mindkét csavar furatát tartalmazó minimum 2 mm vastag, legalább 35x40 mm méretű lemezt kell a főtartó oldalára fektetni, amely a nyíróerőt a főtartóba bevezeti anélkül, hogy a főtartó törne.

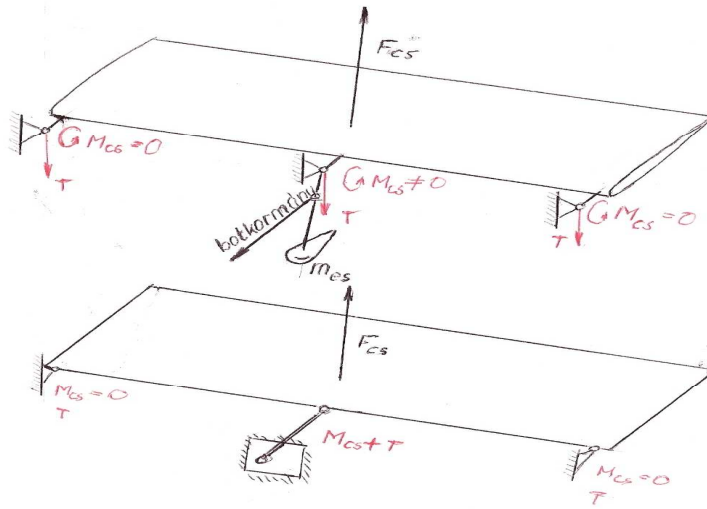
Az ábra felső része a csűrő szerkezeti vázlatát, alsó része pedig, a folyamat követéséhez szükséges kapcsolódási vázlatot mutatja.

A csűrő ezek szerint három csuklóval felfüggesztett lap, amelyre a kitérítés következtében  $F_{cs}$  légerő hat. Miután a két szélső felfüggesztési pont csuklós, nyomaték a csuklókon nincs:  $M_{cs}$  mindkét helyen zérus, azonban a középső felfüggesztési csomópontban a csűrő-tolórúd a csűrőt rögzíti, itt a csuklónyomaték nem egyenlő zérussal, számítható az  $M_{cs}$  érték számítható nagyságú, ami a bekötési pontot terheli.

A légerő-terhelésből ezen kívül még mindhárom csuklót  $T$  nyíróerő is terheli, melyek sajátossága, hogy egymással nem egyenlők! A legnagyobb nyíróerő feltehetően a középső felfüggesztési pontban ébred, miután a megoszló légerő maximuma ebben a tartományban ébred.

Az alsó ábrán, a modellen látható, hogy a középső felfüggesztés merev, ezért erre az  $M_{cs}$  nyomaték és a legnagyobb  $T$  nyíróerő hatott ezért e csuklónak törni kellett!

A középső csukló törése azt eredményezte, hogy a lengést megakadályozó ellensúly levált a lengőrendszerrel, a rendszer súlypontja a forgáspont mögé került és ezzel a tömegelő is a gerjesztő erőhöz adódott. Emiatt a lengések amplitúdója minden határon túl megnőtt, a  $T$  nyíróerő olyan értéket vett fel, amely áthúzta a csűrőfőtartón a külső bekötőcsomópont csavarjait alátéttel együtt, miközben a fenyő főtartólécben nyírófeszültséget ébresztett, melynek az nem tudott ellenállni. Az így elszabadult csűrőre ható légerő a belső felfüggesztési pont, mint forgáspont körül a csűrőt az óramutató járásával azonos értelemben (hátról nézve) elfordította, és a csűrőfőtartó leggyengébb, sérült helyén – a középső csomópont síkjában eltörte.
