KÖZLEKEDÉSBIZTONSÁGI
SZERVEZET

ZÁRÓJELENTÉS

2006-255-4
LÉGIKÖZLEKEDÉSI BALESET

G-103 Twin Astir II
OO-ZUS

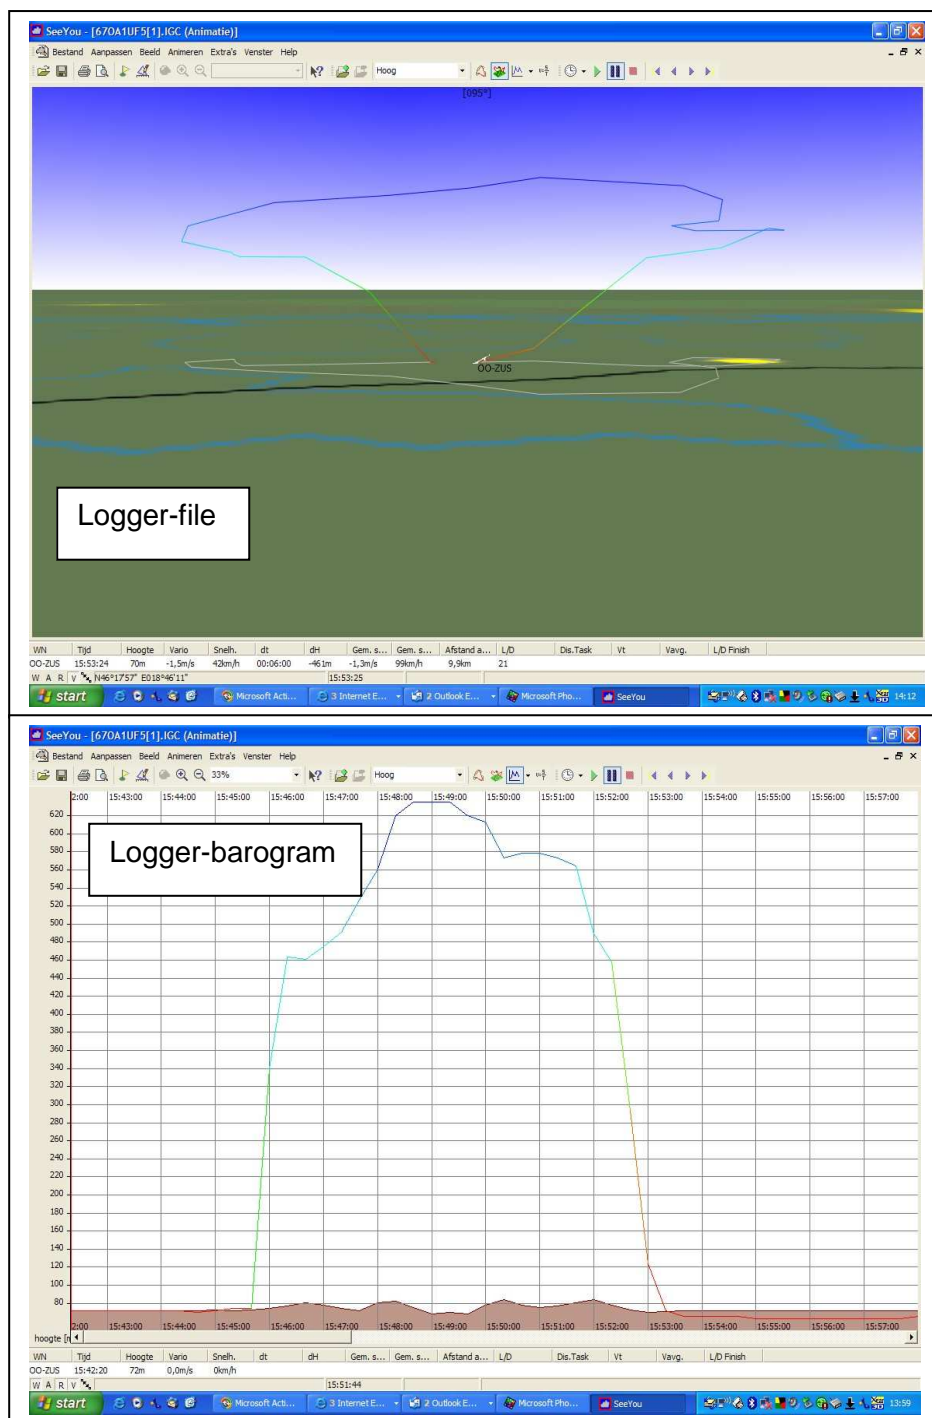
b) A fedélzeten tartott logger által felvett adatokból megállapítható, hogy a leoldás után tapasztalt nagy kiterjedésű emelés erőssége 2 m/s volt, az utazgatást követő zuhanás során a merülő sebesség 8,5 m/s volt, ezalatt a siklószám nem érte el az 1:2,5 értéket.
