KÖZLEKEDÉSBIZTONSÁGI
SZERVEZET

ZÁRÓJELENTÉS

2006-286-4 LÉGIKÖZLEKEDÉSI BALESET

PZL – SZD 30 Pirat
HA-4385

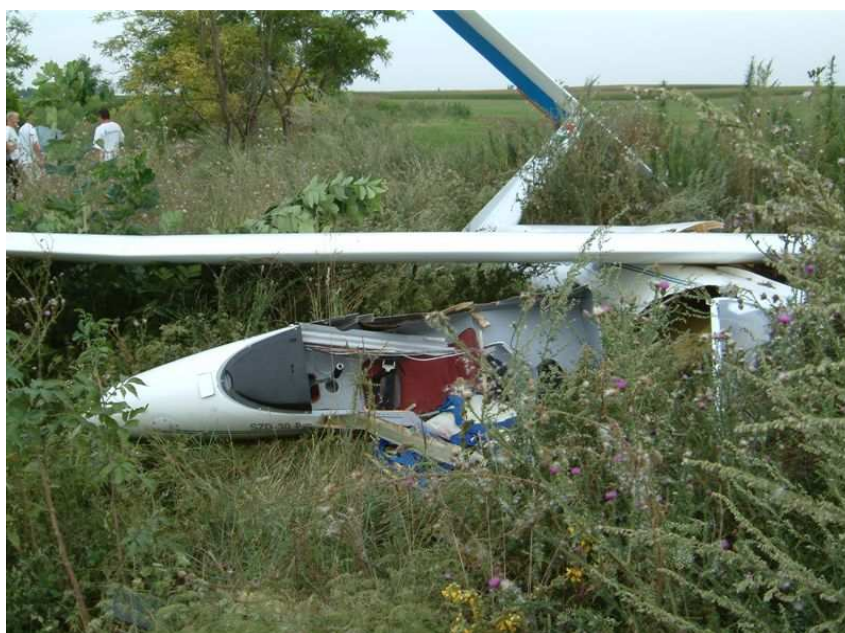
1.3 A légijármű sérülése, 1. ábra

Becsapódáskor a légi jármű olyan mértékű károsodásokat szenvedett, hogy javítása nem gazdaságos.

A megcsúszástól megmerülő gép kereke nem hossz tengely irányban (a kerék síkjával párhuzamosan) érte a talajt és a gép rongálódásait elsősorban az ebből származó terhelések okozták. A pilóta sérülését (csigolya-kompresszióját) elsősorban az a körülmény okozta, hogy a keresztezett földút mentén, lépcső-szerűen egy part húzódott és a kerék földet éréskor ennek ütődött neki. A felütődés hevedességét fokozhatta az a turbulencia, melyet az élénk szélben maga a fasor generált.
