# **ZÁRÓJELENTÉS**

## **2006-364-4**

### **LÉGIKÖZLEKEDÉSI BALESET**

**Tököl**  
**2006. október 2**  
**JAK 18T**  
**HA-JAJ**

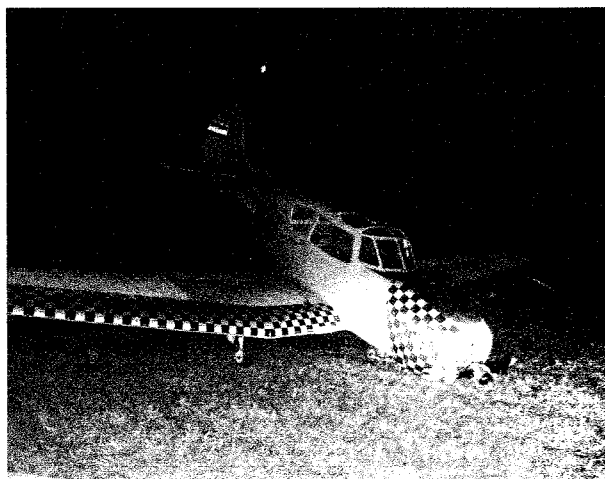
A repülőgép a beton melletti füves területre lebegtetett és a főfutókkal érte a talajt. A kifutás végső fázisában azonban lehetetlen volt a repülőgép helyzetét magassági kormányval tartani, ezért az orrára dőlt és sérülései ekkor keletkeztek.

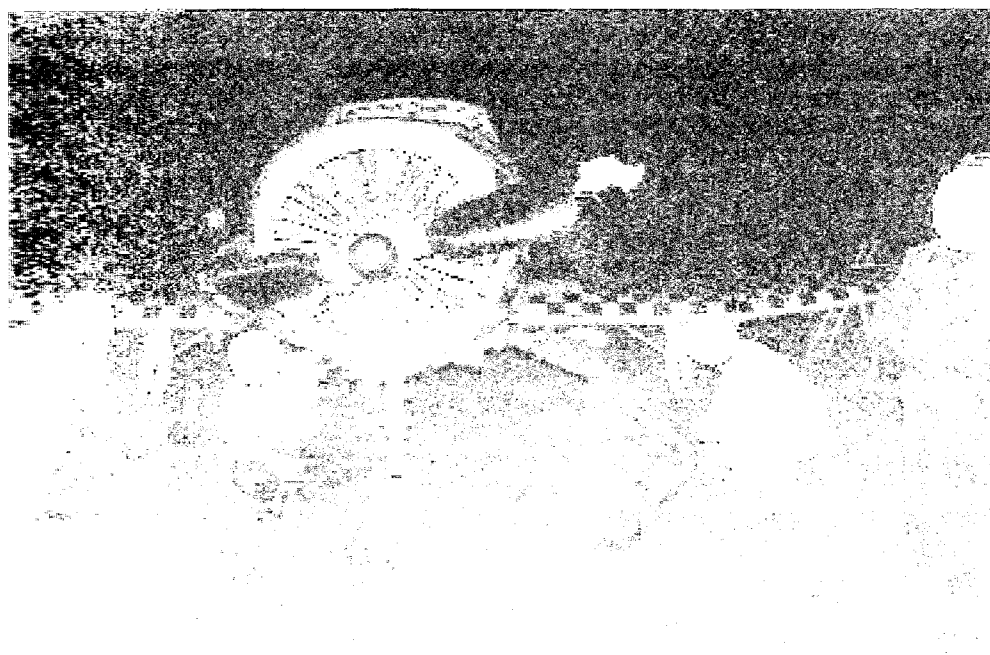
Mindkét légcsavarlapát kb.800 mm-es átmérőn törött:

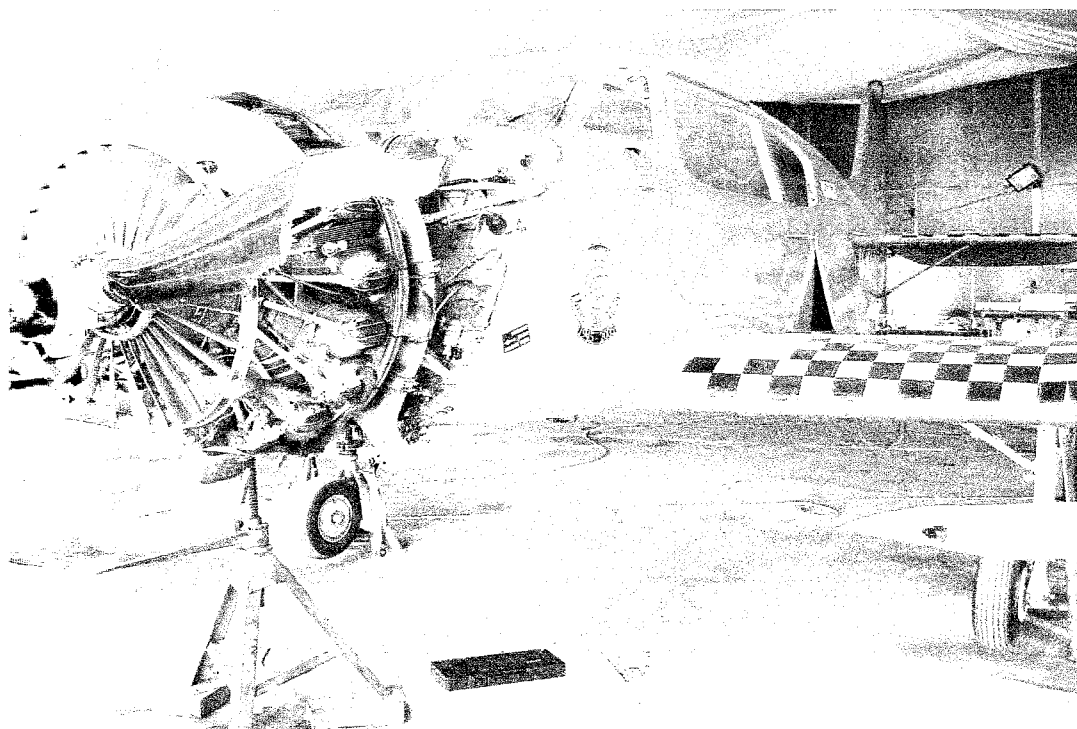
A motorágy deformálódott

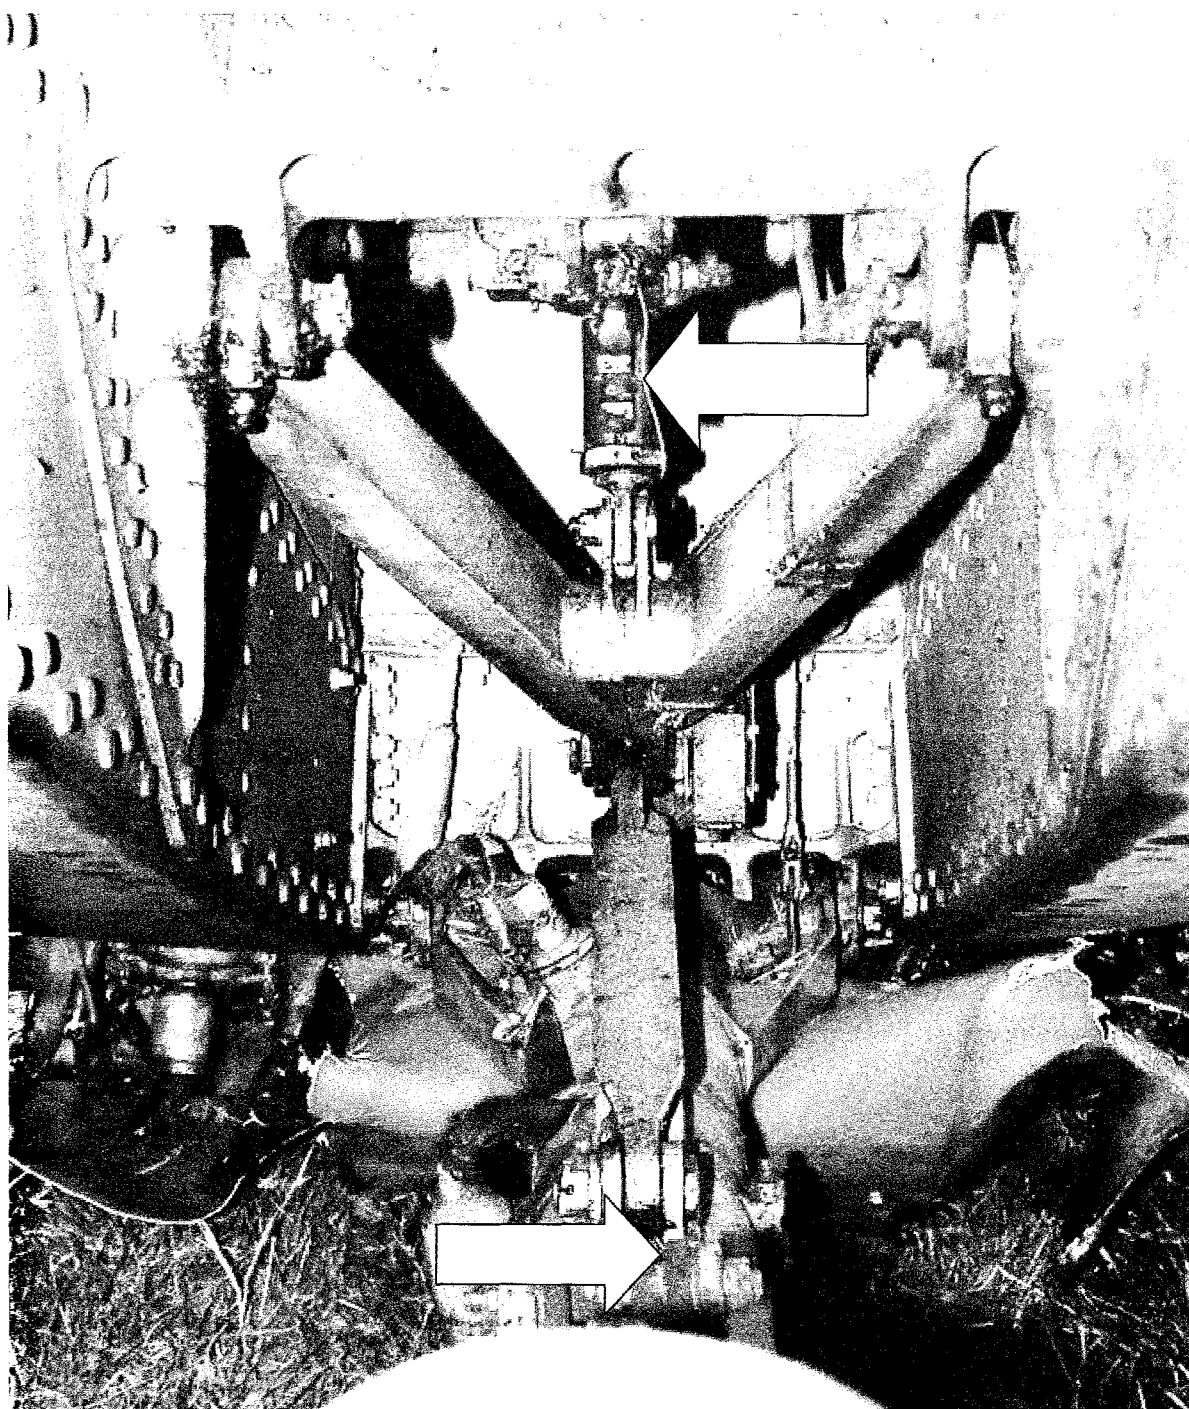
Időközben a repülőgép új tulajdonoshoz került, Tökölre. Az ápolási ciklusidő lejártá után a Jetstream Kft. 2006. augusztus 8-i befejezéssel 100 órás ápolást végzett a repülőgépen. Az ápolás keretein belül mindhárom futó-rugóstagban kicserélték a hidraulika-folyadékot. A Vb lehetségesnek tartja, de tárgyi bizonyítékkal nem rendelkezik arról, hogy Dunakeszin a sérüléssel járó javítás során nem az előírt folyadékot használták. Előfordulhatott, hogy a tököli ápolás során ebből a folyadékból minimális mennyiség maradt az orrfutó-rugóstagban, amely az újonnan feltöltött folyadékkal reagálva a műanyag alkatrészeket minimális mértékben duzzasztó mellékterméket adott. Emiatt az orrfutó-rugóstag csillapítószелеp poliamidhoz hasonló tömbje megduzzadt és beszorult a munkahengerbe, ezért az orrfutó-rugóstag nem tudott kirugózni. Valószínű az orrfutó elemelése előtti pillanatokban a repülőgépvezető még mintegy 4° – 5° kerékelfordítással helyesbített jobbra. Ezért a kerék és az egyenesbevezető villa e helyzetben maradt s miután a rugóstag nem rugózott ki, a beépített helyretolópálya ékjei nem érintkeztek, ezért az egyenesbevezető villa forgáspontként szolgáló csapja, amely egyben a benti helyzetben a benti-helyzetzár

horgába akad bele, a villa oldalfelületén mintegy 2,0 – 2,5 mm átfedéssel nekiszorult a horog oldalfelületének. A futóakna lemezszerkezete ekkora rugalmas deformációt lehetővé is tesz.

A felvételen jól látható, hogy a kerékelfordítás következtében a csatlakozó alkatrészek felületei milyen pozíciót foglalnak el egymáshoz képest. Az alsó nyíl az egyenesbevezető villa jobb belső síkjának helyzetét, a felső a benti helyzet-zár jobb oldalsó síkjának helyzetét rögzíti. Szemmel is érzékelhető a mintegy 2 – 2,5 mm átfedés a két sík között. A futómű behúzásakor a futóakna lemezeinek deformációja lehetővé teszi a villa és a zárhorog egymás mellé fekvését.

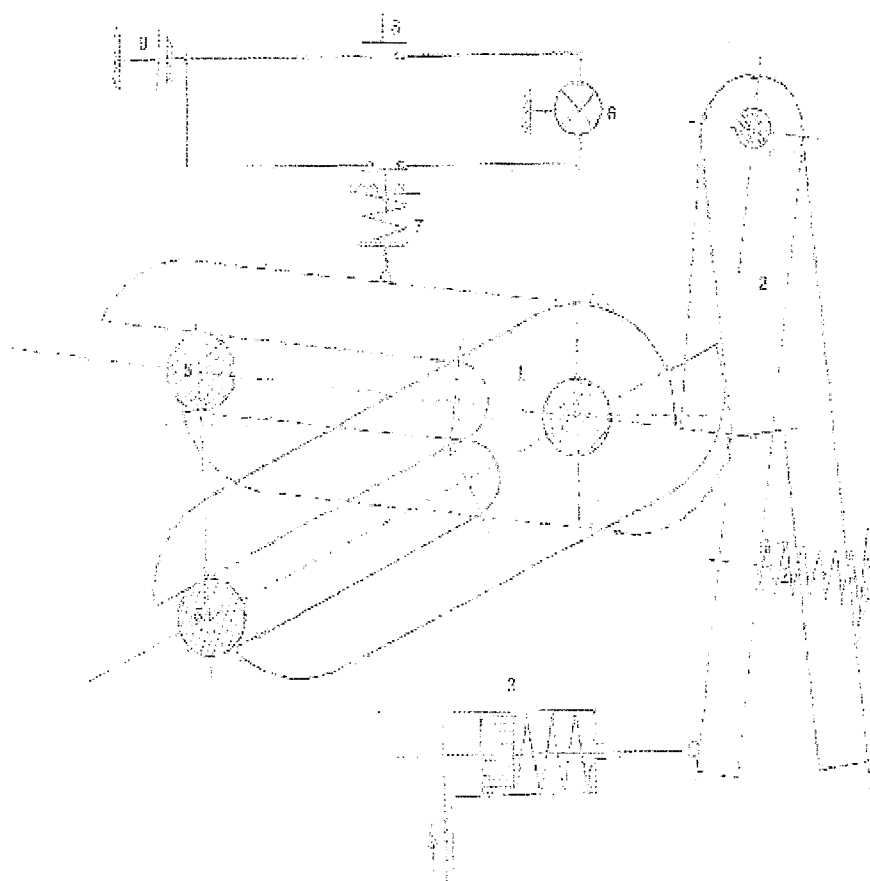
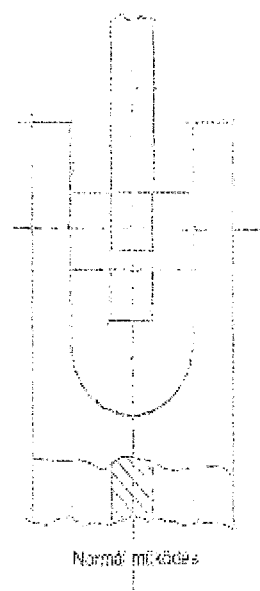
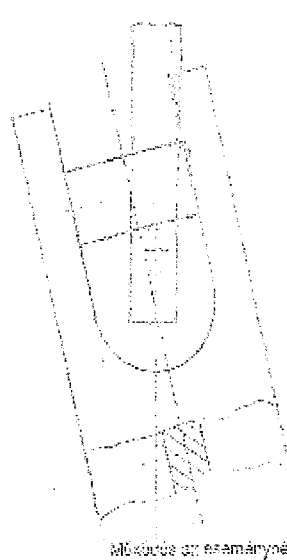
A benti-helyzetzár működését és a működés közben beállt zavart az előző ábra szemlélteti. A teljes vonallal rajzolt ábra a behúzás előtti, a szaggatott vonallal ábrázolt a benti, rögzített helyzetet mutatja.

Működésnél – behúzásnál – az egyenesbevezető (5) csapja az (1) zárhorog hasításának felső felületére támaszkodva elfordítja a horgot mindaddig, míg a (2) retesz a (4) rugó hatására balra el nem fordul és a retesz orra a zárhorgot a jobboldalán kialakított felfekvő felületnél rögzíti. Eközben a (7) mikrokapcsolót a horog megnyomja a rugóerő ellenében és a kontaktusok záródása után meggyullad a (6) piros, benti, rögzített helyzetet jelző lámpa. A (8) ellenőrzőgomb a lámpa működőképességének próbáját szolgálja. Az áramkör a (9) fedélzeti akkumulátorról kap feszültséget. A futómű kibocsátása a (3) levegő-munkahengerrel történik. A levegőnyomás a dugattyút elmozdítja jobbra és a horog felszabadul. **A futómű ezek után a saját nyitó munkahengere hatására kinyílik.** Az alsó két ábra a zár normális és rendellenes működését mutatja. Bal oldalt az a helyzet látható, amikor a horog és a csap centrálisan csatlakozik. A jobboldali ábra az esemény alkalmával előállt helyzetet illusztrálja. Az elfordult futószár és egyenesbevezető a villa szélét a horognak feszíti, emiatt az egész futómű beékelődik és mivel a súrlódó erő nagyobb a futó súlyánál és a munkahenger nyitóerejénél, ezért a nyitási kísérlet és az azt követő 4 g-s próbálkozások eredménytelenek maradtak.

A repülőgépvezető által elmondott jelenség, miszerint a futóbehúzás után a piros lámpa kigyulladt, majd ezt követően egy csattanás hallatszott és a lámpa kialudt, arra mutat, hogy a csap nem akadt be a horogba, mellé ment és átmenetileg így rögzült. Ezután a futószár kissé a kinti helyzet felé mozdult, a lámpa elaludt, de új helyzetében a futószár még szilárdabban rögzült.

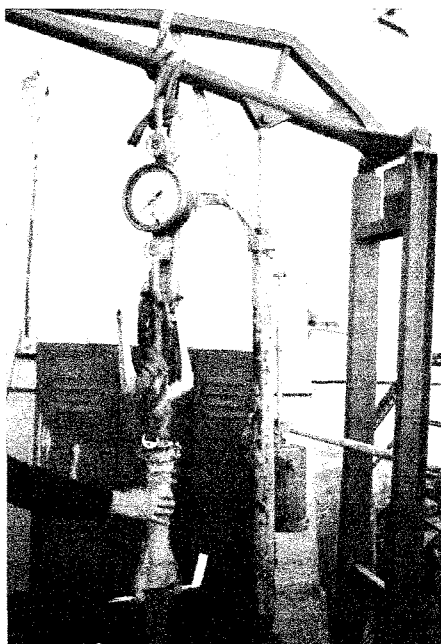
A rugóstag hibájának felderítéséhez szét kellett húzni a rugóstagot. A széthúzáshoz hidraulikus emelődarut és dinamométert alkalmazott a Vb.

A rugóstag-szár a hengerből 12, 232 kN (1200 kp) erő hatására jött ki.

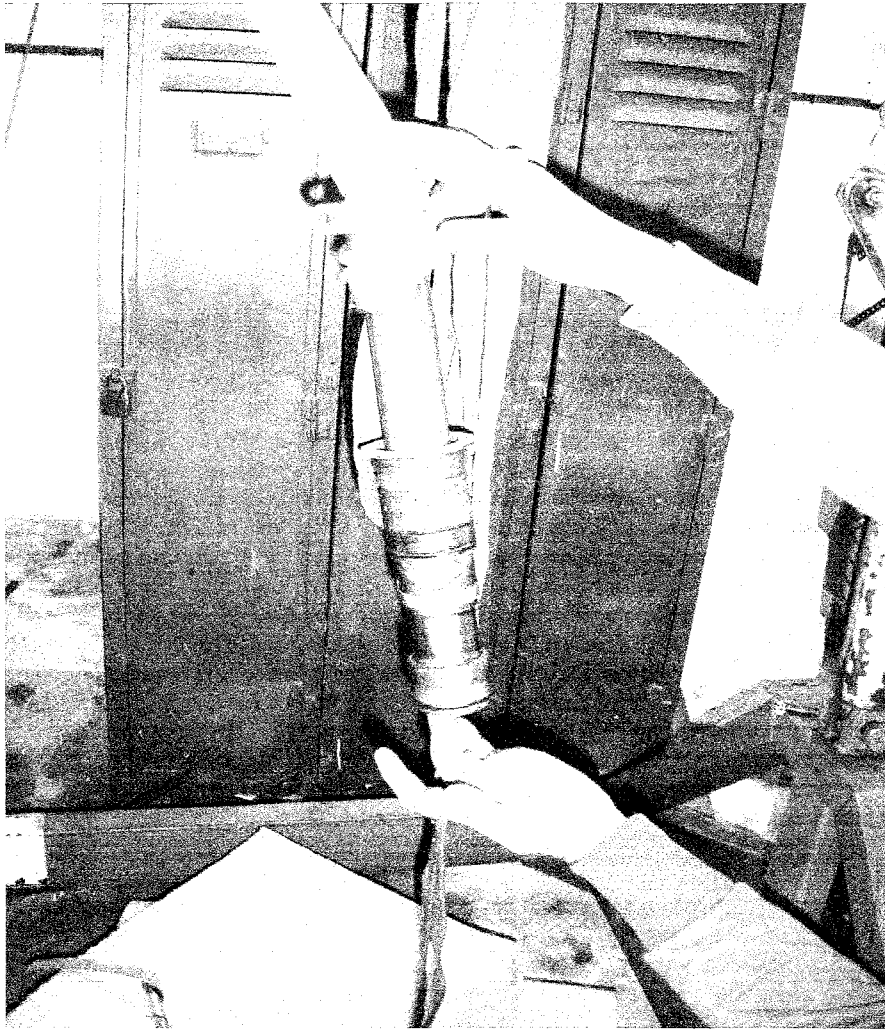
A rugóstag széthúzása után a műanyag szeleptömbön jól látszott a beszorulási felület:

A műszaki leírás szerint a munkahenger-furat illesztése  $\Phi 65H8$ . A mért adatok négy átmérőn rendre 65,25; 65,35; 65,35; 65,45 mm. A szeleptömbön ugyanígy  $\Phi 65,79$ ; 65,77; 65,88; 65,85 mm. A túlfedés tehát 0,55 mm és 0,63 mm között változik. Ez a tekintélyes érték a tapasztalat szerint szilárd beékelődést okozott.

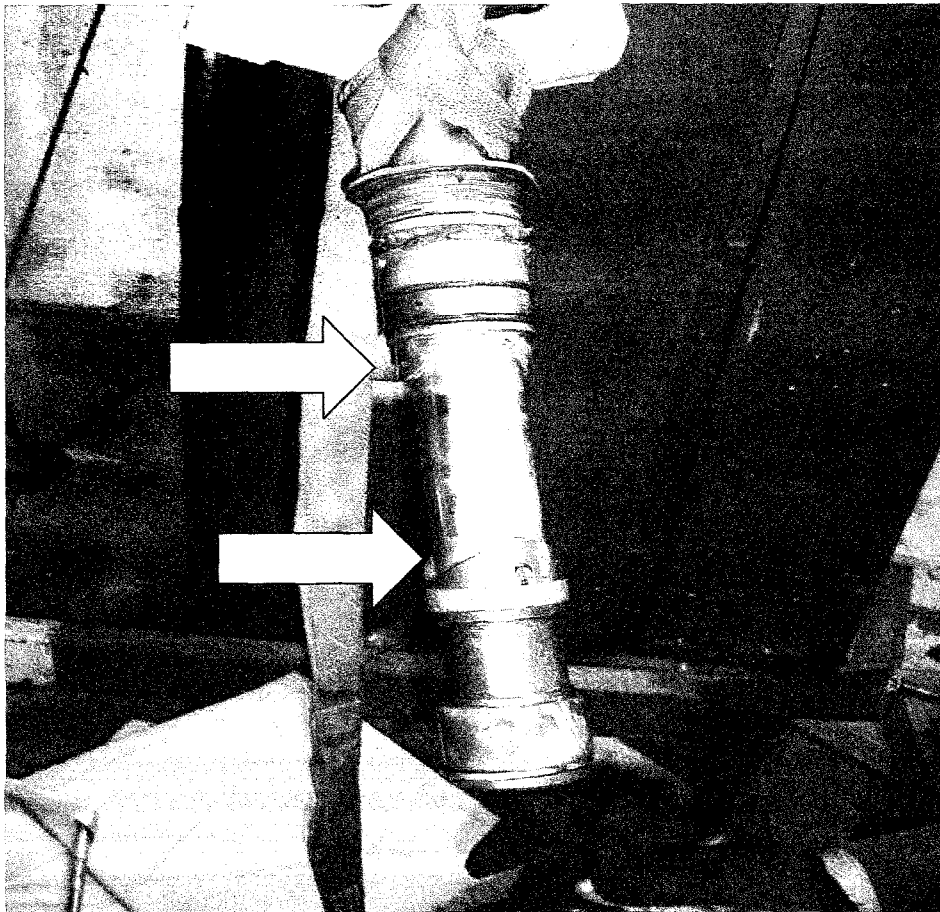
A felvételen jól látható a dugattyúszárra felszerelt ék és a munkahenger-fedéllel egy-egységet képező ékpálya. A rugóstag dugattyújának beragadása miatt a két elem nem tudott érintkezni, emiatt a keréksík nem állt be a repülőgép szimmetria-tengelyébe és nem kapcsolódott a benti-helyzetzár horgába.
