# **ZÁRÓJELENTÉS**

**2007-002-4P  
LÉGIKÖZLEKEDÉSI BALESET**

**Murony  
2007. január 02.**

**Apolló C15 Delta Jet  
motoros sárkányrepülő  
7-119**

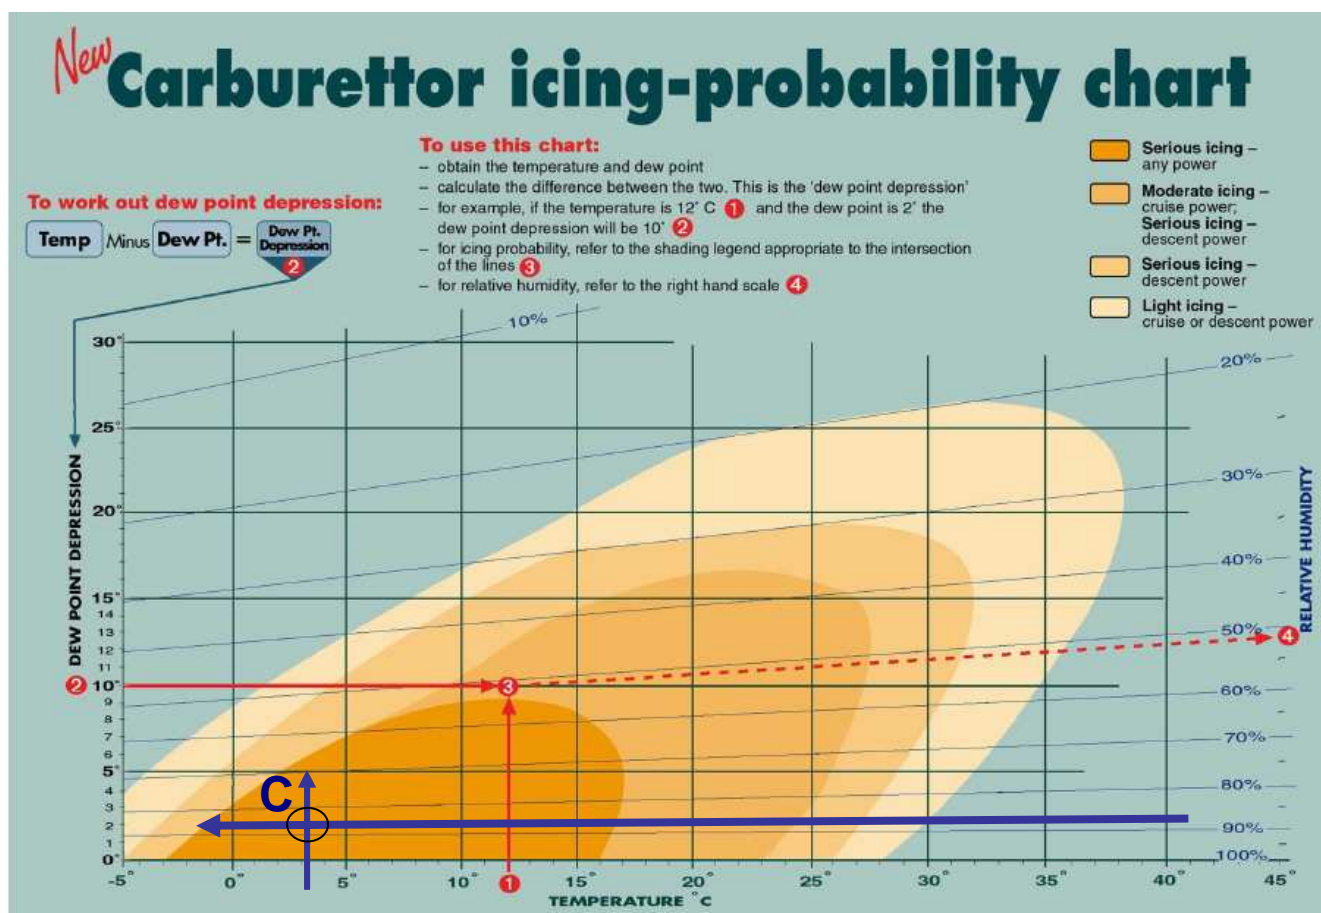
#### **Melléklet:** A porlasztójegesedés valószínűsége

Dugattyús motorok esetében - a porlasztó jegesedésének meggátlására szolgáló berendezések nélkül - a jegesedés veszélye valójában mindig fennáll. A jegesedés valószínűsége a hőmérséklet és a harmatpont ismeretében megjósolható, lásd Melléklet. Jelen zárójelentés-tervezet 1.7 fejezetének adatait a diagramra berajzolva ( $2,7 \pm 0,3$  °C hőmérséklet és  $87 \pm 1-2$  % relatív nedvességtartalom) látszik, hogy a baleset idején a porlasztó jegesedésének valószínűsége igen nagy volt (a C pont sötétbarna területben: súlyos jegesedés bármely gázállásnál). A Vb úgy véli, hogy a baleset mégsem következett volna be, ha a felszállásra a fent idézett alapszabály betartásával került volna sor.

A baleset valószínű oka: a porlasztó jegesedése.

A zárójelentés 1.7 fejezetének adatai a diagramra berajzolva:

2,7 ± 0,3 °C hőmérséklet és 87 ± 1-2 % relatív nedvességtartalom.

Látszik, hogy a baleset idején a porlasztó jegesedésének valószínűsége igen nagy volt. A C pont (a két sötét-lila nyíl metszéspontja) a sötétbarna területben ugyanis súlyos jegesedés-veszélyt jelez bármely gázállásnál, lásd

**Serious icing** – any power.
