TRANSPORTATION SAFETY  
BUREAU

**ZÁRÓJELENTÉS**

**2007-018-4**

**B737-800**

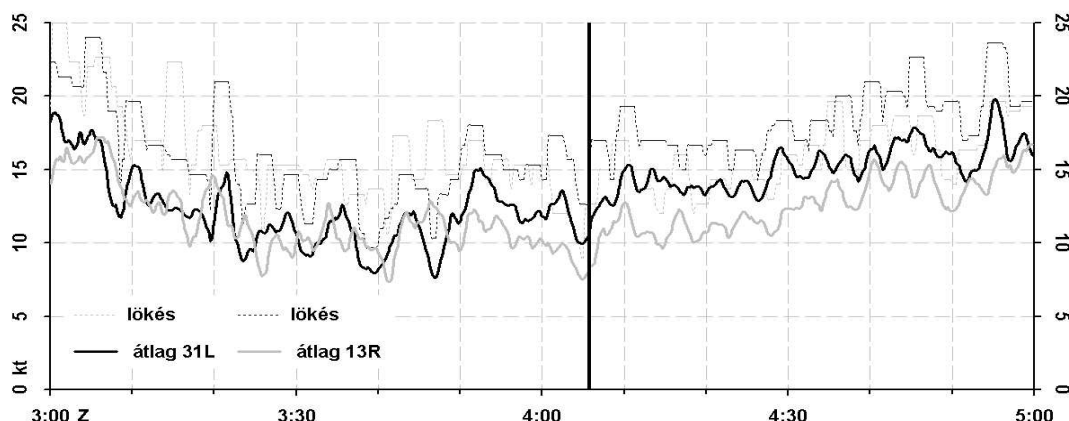
Az eseményt megelőző napon átvonult hidegfront után még az éjszaka is élénk Ény-i szél fújt az ország egész területén, így Budapest térségében is. A repülés által a felszálláshoz használt ferihegyi 31L futópályán a szélnek az esemény óráiban történt alakulásáról pontos képet adnak a repülőtéri időjárási érzékelő-rendszer adataiból készített ábra görbéi:

Még a hajnali órákban is élénk, 15 kts körüli átlaggal, 20-25 kts lökésekkel fújó Ény-i szél pont az esemény időpontjában átmenetileg 10 kts körülre mérséklődött, 2 percnél is ritkábban, de visszatérően jelentkező 15-20 kts lökésekkel. A repülésre felkészüléskor begyűjtött időjárási táviratok ennél lényegesen erősebb szellőkések visszatérésére is felhívták a figyelmet.

A felszállás megkezdésekor a futópályára való ráfordulás helyén 308°-ról 10 kts volt a szél, a megelőző 2 percben csupán 13 kts befúvásokkal, ám a felszállás közben újra élénkülő szélben a légijármű pont találkozhatott egy újabb 17 kts lökéssel – ekkora viszont a megelőző 10 percben is előfordult (pontosabban mindössze 5 perccel előtte).

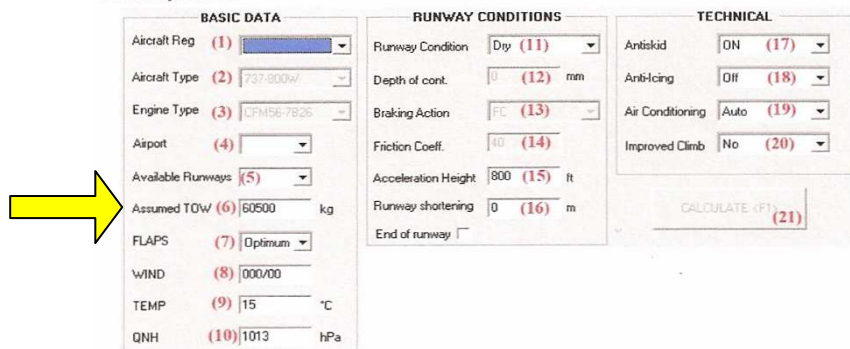
#### 4.4.3. Input data

meg, hogy a felszálló adatok számítása közben, az adatok bevitelénél hibát követett el, a legördülő menüből nem az aktuális lajstromjelű repülőgépet választotta ki. A számításokat, keresztellenőrzésre bemutatta a LSP-nak, aki figyelmeztette a hibára és kérte, hogy korrigálja. A First Officer ezt a hibát kijavította, de akaratlanul is egy másik hibát vitt be, mert amikor az új lajstromjelet kiválasztotta, a ToDc program „Assumed TOW” ablaka az addig beállított előzetesen várható terhelésnek megfelelő felszálló súlyról átváltott a programban beállított ún. „Default” értékre, 60500kg-ra. Ez az érték 14500 kg-al kevesebb, mint a tényleges terhelés volt! A First Officer nem vette észre a váltást, és a továbbiakban ezzel az értékkel számolta ki a felszálló adatokat. A parancsnok (LSP) az újabb értékek helyességét már nem ellenőrizte, így az SOP által előírt keresztellenőrzés nem valósult meg. A „Default” érték feladata éppen a hasonló esetek bekövetkezésének megakadályozása lenne. A társaság által alkalmazott „Default” érték olyan alacsony volt, hogy nem tudta eredeti funkcióját betölteni. A cseh hatóság által jóváhagyott SOP-ban a „Default” értéknek 70500 kg van megadva. Amikor a Vb tagjai feltették a kérdést a társaság technikai kapitányának, aki egyben a ToDc program felelőse is, hogy melyik érték az igazi, azt válaszolta, hogy a 60500 kg, és megmutatta, hogy az ő laptopján is ez az érték van beállítva és a 70500 kg szerinte nyomtatási hiba.

##### Assumed TOW (6)

Min: 41 000kg  
Max: 80 000kg  
Default: 70 500kg

- A ToDc szoftver „Assumed TOW” (várható felszálló súly) ablakában beállított ún. ”Default” értéke olyan alacsony értékre volt beállítva, hogy nem tudta betölteni a funkcióját és megakadályozni a tényleges felszálló súlytól durván eltérő adattal való számolást. Ha ez egy átlagos terheléssel számolt felszálló súlyhoz közelebbi értékre van beállítva, akkor ez a fajta kezelési hiba részben kiküszöbölhető lett volna.

**BA2007-018-4\_3:** A Vb javasolja a Travel Service Kft-nek (Magyarország) és a Travel Service A.S.-nak (Cseh Köztársaság), végezzen elemzéseket az adott géptípusra az átlagos terhelésekre és felszálló súlyokra vonatkozóan, és ennek alapján állapítson meg és alkalmazzon olyan új „Default” értéket az „Assumed TOW”-re, amely közelebb van az elemzések alapján kapott átlagos felszálló súlyhoz.

**BA2007-018-4\_4:** A Vb javasolja a Travel Service Kft-nek (Magyarország) és a Travel Service A.S.-nak (Cseh Köztársaság), hogy egészítse ki a ToDc program leírását az SOP-ban azzal, hogy a felszálló adatok kiszámítása után, a kapott adatokat a személyzet mentse el a laptop memóriájába, és ezeket az adatokat minden járat után (pl. egy „pen drive-ra”) letöltve és kiprintelve csatolják a járat többi megőrzendő dokumentációjához.

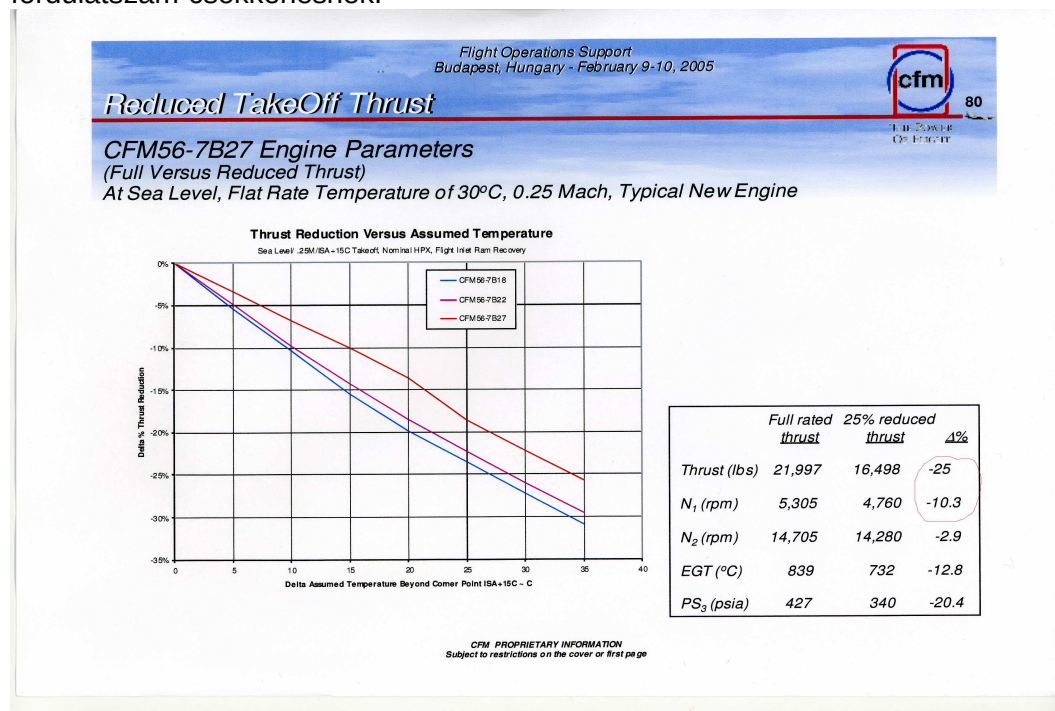
A Vb azt teljes bizonyossággal nem tudta megállapítani, hogy milyen adatokat számolt ki a First Officer mert, bár a ToDc program lehetőséget ad a kiszámolt adatok elmentésére és utólagos archiválására, de a cseh hatóság által jóváhagyott SOP nem írja elő az adatok elmentését és megőrzését. Így a Vb tagjai csak az adatiróból kinyert adatokra és a két pilóta meghallgatása során kapott információkra támaszkodhattak. A SOP alapján ekkor kellett a parancsnoknak eldönteni, hogy a felszállásnál használnak-e valamilyen tolóerő csökkentést, és ha igen, akkor melyik eljárással hajtják végre a felszállást. Az üzemeltetők általában ösztönzik a pilótákat a tolóerő csökkentési eljárások használatára felszállásnál, mert ezzel kímélik a hajtóművet az alacsonyabb gázhőmérséklet miatt. Sem a magyar, sem a cseh hatóság által jóváhagyott SOP nem tartalmaz olyan utasítást vagy ösztönzést, amely a csökkentett tolóerővel való felszállást előnyben részesítené. Mindkét SOP a parancsnok hatáskörébe utalja a döntést. Csak a csökkentett tolóerő használatának korlátait sorolják fel. Az OM is lehetőséget ad az „Assumed Temperature Method” (ATM), vagy a „Fixed Derate” szerinti eljárás és bizonyos esetekben a kettő kombinációjának a használatára. A két módszer között az az alapvető különbség, hogy az ATM-el kiszámolt felszálló N1 a hajtómű üzemeltetése szempontjából nem jelent üzemeltetési korlátot. Ez azt jelenti, hogy a pilóta, ha szükséges, feljebb tolhatja felszállásnál a gázkart. A Fixed Derate módszerrel kiszámolt N1 fordulatszám üzemeltetési korlátot jelent a hajtómű szempontjából, és csak kivételes esetben lehet (pl. szélnyírás esetén) a gázkart feljebb tolni. A Vb feltételezi, hogy a First Officer az FMC N1 LIMIT lapján 24K derate és 60°C „assumed air temperature” értéket állított be, vagyis kettős tolóerő csökkentést alkalmazott és az FMC ennek megfelelően számolta ki a felszállásnál alkalmazott N1 értéket. Ezt a feltételezést megerősítették a két pilóta meghallgatásakor az ezzel kapcsolatos kérdésekre adott válaszok. A BOEING FCOM 11.40.28 oldalán a következő figyelmeztetés áll az „Assumed Air Temperature”-re vonatkozóan: „Maximum allowable entry is 70 degree C (158 degrees F). **The FMC, however, will limit the N1 to 25% takeoff reduction**”. Ez azt jelenti, hogy ha a bevitt Assumed Air Temperature értékkel a tolóerőcsökkentés meghaladja a felszálló tolóerő 25% -t, akkor az FMC úgy számolja N1 értékét, hogy a tényleges tolóerő csökkenés ne haladja meg a 25%-ot felszállásnál. A CFM56-7B hajtómű teljesítmény-grafikonja alapján ebben a tartományban a hajtómű 25%-os tolóerő csökkenése megfelel 10% N1 szerinti fordulatszám-csökkenésnek.

A fent leírt téves adatszámítás, és adatbevitel a fedélzeti rendszerekbe és a félbe maradt keresztellenőrzés azt eredményezte, hogy a kigurulás megkezdésekor a parancsnok meg volt győződve, hogy a bevitt adatok a valós terhelésnek felelnek meg. Bár a meghallgatáson mindkét pilóta azt állította, hogy a bevitt adatokat ellenőrizték, a tények ennek ellentmondanak. A kigurulás megkezdése után bekapcsolták az A/T kapcsolót amely a tolóerő automatát készítette elő a felszálláshoz. A további gurulás során végzett, a SOP által előírt ellenőrzések már nem tartalmazták a felszálló adatok újraellenőrzését. Ún. „Rolling T/O”-hoz készültek, és a felszállópályára való kigurulást a megengedettnél nagyobb sebességgel hajtották végre. A felszállást az előzetesen egyeztetett módon az RSP (Right Seat Pilot) hajtotta végre, míg az LSP volt a kiszolgáló. A SOP-nak megfelelően a PF (Pilot Flying jelen esetben a First Officer) feltolta a gázkart 40% N1 szerinti értékre és megnyomta a TOGA gombot a gázkaron, és innen a fedélzeti automatika vezérelte a hajtóműveket az FMC által számolt  $N_1$  (84%) értékének megfelelően. A repülőgép, mivel az N1 értéke kb. 10 %-al kevesebb volt a ténylegesen szükséges 93,89 %-nál, nagyon nehezen gyorsult. Ez az N1 szerinti 10% csökkenés 25%-al kevesebb tolóerőt jelentett a felszállás biztonságos végrehajtásához szükséges tolóerőhöz képest!! Az AirFASE repülés analízáló szoftver nem képes lemérni a nekifutás hosszát, de jelentősen megnőtt a felszállási nekifutáshoz szükséges úthossz, és ezzel arányosan lecsökkent a megszakított felszálláshoz még rendelkezésre álló úthossz. Az adatíró adatai alapján a First Officer 139 kts sebességnél megkezdte az orrfutó elemelését. A Vb által kiszámolt  $V_R$  érték 150 kts volt, ennél 11 kts-el kisebb értéknél próbálták meg a repülőgépet elemelni. Ennek az lett a következménye, hogy a repülőgép lassabban reagált, és a First Officer még jobban meghúzta a magassági kormányt. Ezáltal a bólintási szög megnőtt, jóval a megengedett érték fölé és a repülőgép „visszaült”. A farokrész leért (kétszer is) a futópályára és csak a farokcsúszó akadályozta meg, a törzs sérülését. Az adatíró által rögzített értékek alapján az elemeléskor a bólintási szög elérte a 10.72 fokot!! A BOEING 737 NG Flight Crew Training Manual (FCTM) szerint a rövidebb törzsű gépeket a felszállásnál az átesési tartalék szerint kell vezetni, míg a hosszabb törzsű gépeket a felszállásnál a farokrész és a beton közti távolság korlátozza. Normál esetben az „Airport analysis”, vagy a QRH, vagy az FMC segítségével pontosan kiszámolt  $V_R$  érték biztosítja a megfelelő tartalékot (Tail Clearance) a farokrész és a beton között. Például a 737-800 típus esetén, 5 fokos fékszárny helyzettel, az FCTM által ajánlott 8.2 fokos elemelési bólintás betartása mellett minimum 51 cm távolság biztosított felszállásnál. A BOEING tájékoztatása szerint, ha a felszállás közben az erős oldalszél miatt átlagosnál nagyobb csűrő használatra kerül sor kibocsátott orrsegédszárny mellett, akkor nagyobb a kockázata a „Tail Strike” bekövetkezésének. A hatása a „Tail clearance”-t 1.5 inch-el (3,81 cm) csökkenti. A meteorológiai szakvélemény („a felszállás megkezdésekor a futópályára való ráfordulás helyén 308°-ról 10 kts volt a szél, a megelőző 2 percben csupán 13 kts befúvásokkal, ám a felszállás közben újra élénkülő szélben a légijármű pont találkozhatott egy újabb 17 kts lökessel”) is megerősíti az adatíró által rögzített tényt, hogy felszálláskor jelentős csűrő használatra volt szükség a gép egyensúlyban tartásához. Egy tényezőként, a Vb megítélése szerint, ez is hozzájárult bizonyos mértékben az esemény kialakulásához.
