ZÁRÓJELENTÉS

2007-046-6 SÚLYOS VÍZIKÖZLEKEDÉSI BALESET

**Duna 1659,6 fkm.
2007. augusztus 15.**

**Hordszárnyas hajó / kiséphajó
01348 / H-25782-30**

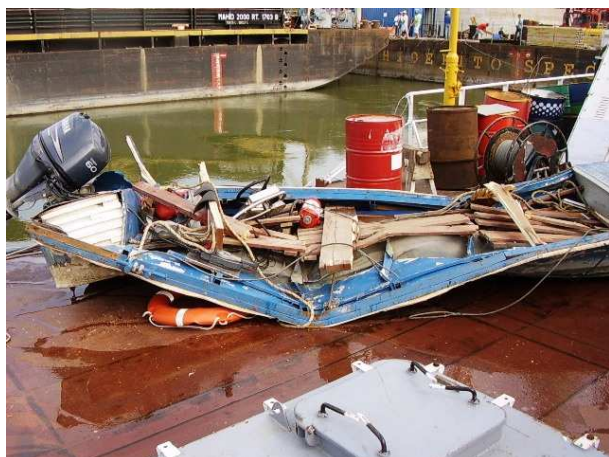
Kisgéphajó (H-25783-30)

A kiscgéphajó szinte teljesen megsemmisült.

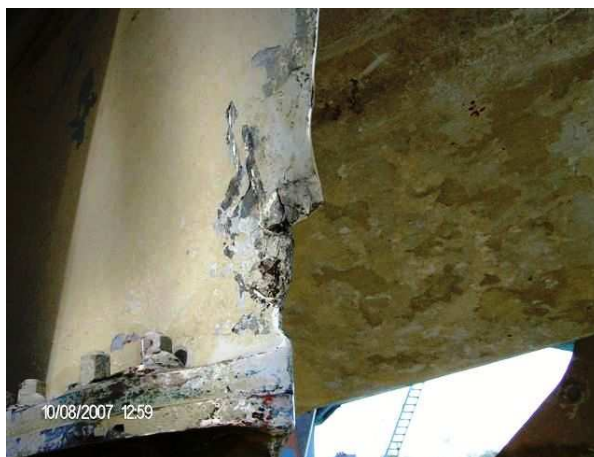
Szárnyashajó (01348)

Mindkét hajó megsérült, a szárnyashajó kis mértékben, de ki kellett emelni és a szárnytartó szerkezetet, valamint a szárnyat javítani kellett, ami a hajó forgalomból történő hosszabb kivonásával járt.

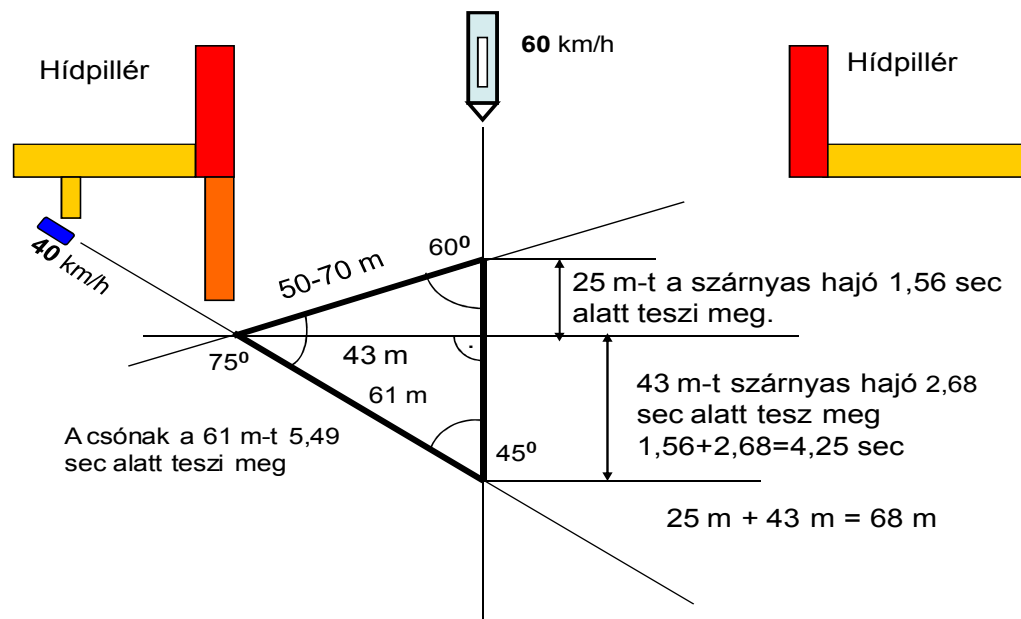
Az ábrából leolvasható, hogy a szárnyashajó az észlelésétől 68 m-t tett meg az ütközésig 4,25 sec alatt, ill. a géperő megszüntetése után a hajó egyre jobban lassult és feltételezhető, hogy ezt a távolságot valójában hosszabb idő alatt tette meg. A kishajó az észleléstől az ütközésig 61 m-t tett meg kb. 5,5 sec alatt. Tehát a szárnyashajó lassulásának beszámításával kb. hasonló idők alatt hasonló utakat tettek meg a hajók, így a személyzet és a szemtanúk által elmondottak alapján felvett alapadatok bizonyítottan látszanak. Konkrét kísérletek, egyéb modellezések elvégzésére a Vb-nek nem tartotta szükségesnek.

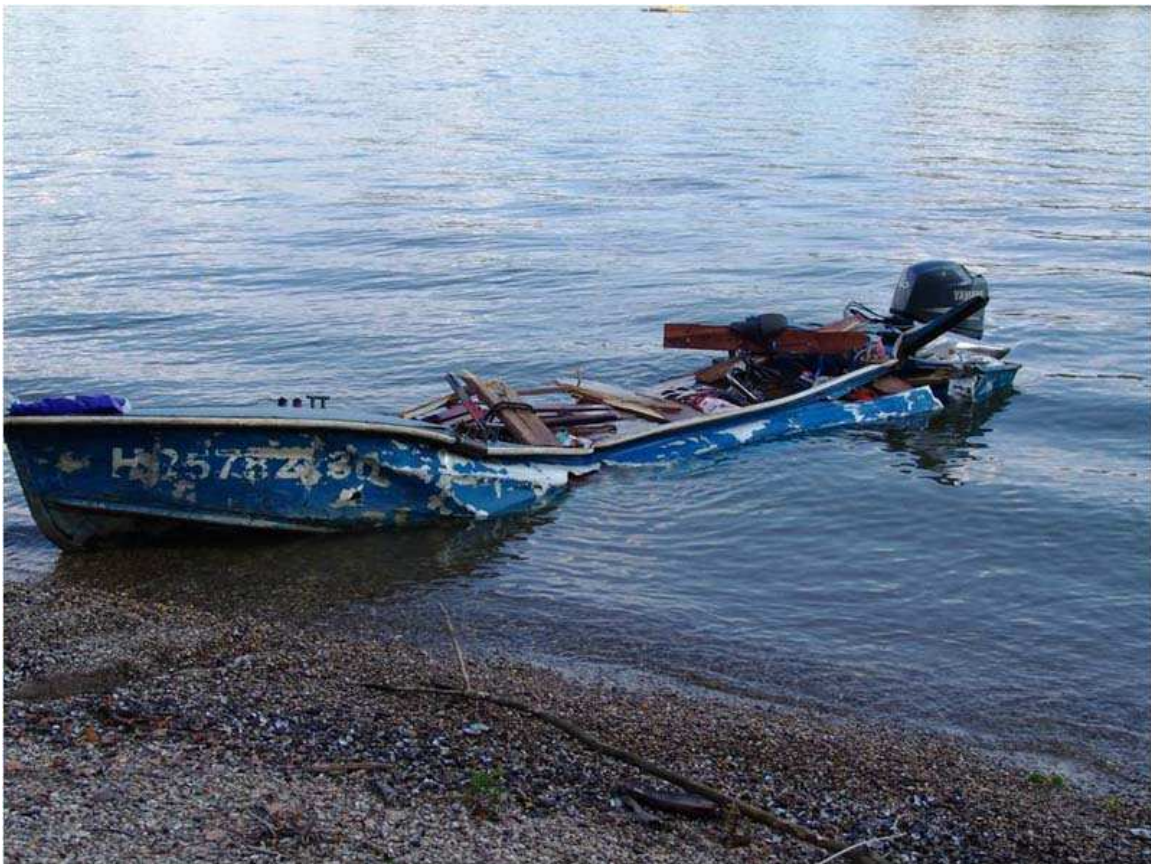
A partra vontatott sérült kiscgéphajó

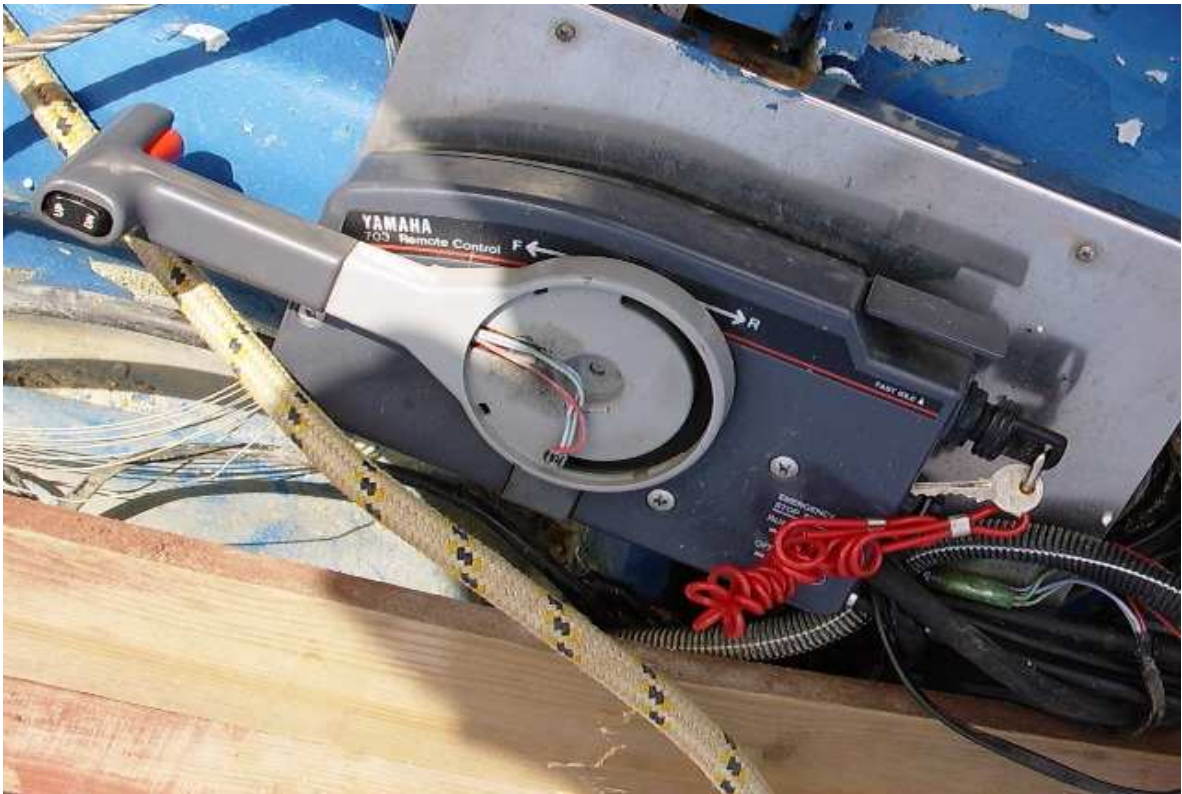
A kiscgéphajó gázkar állása maximumon.

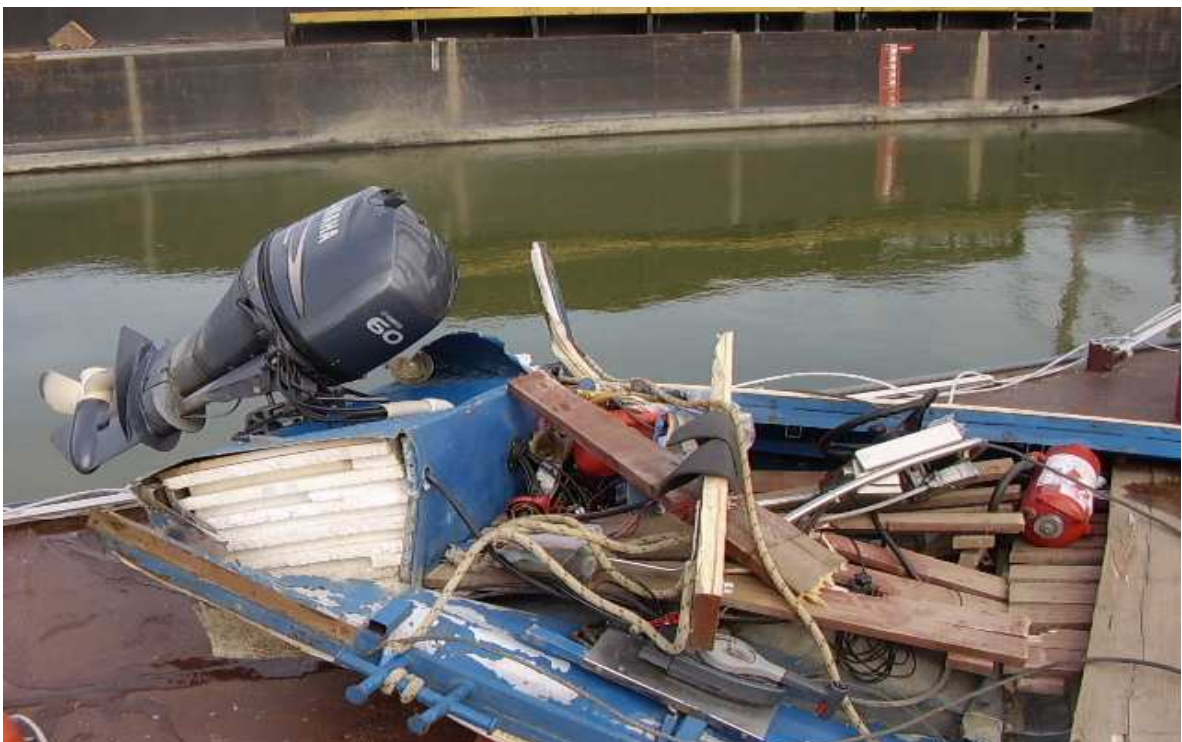
A sérült kiscgéphajó a pótszemle alkalmával a Clark Ádám úszódaru fedélzetén.

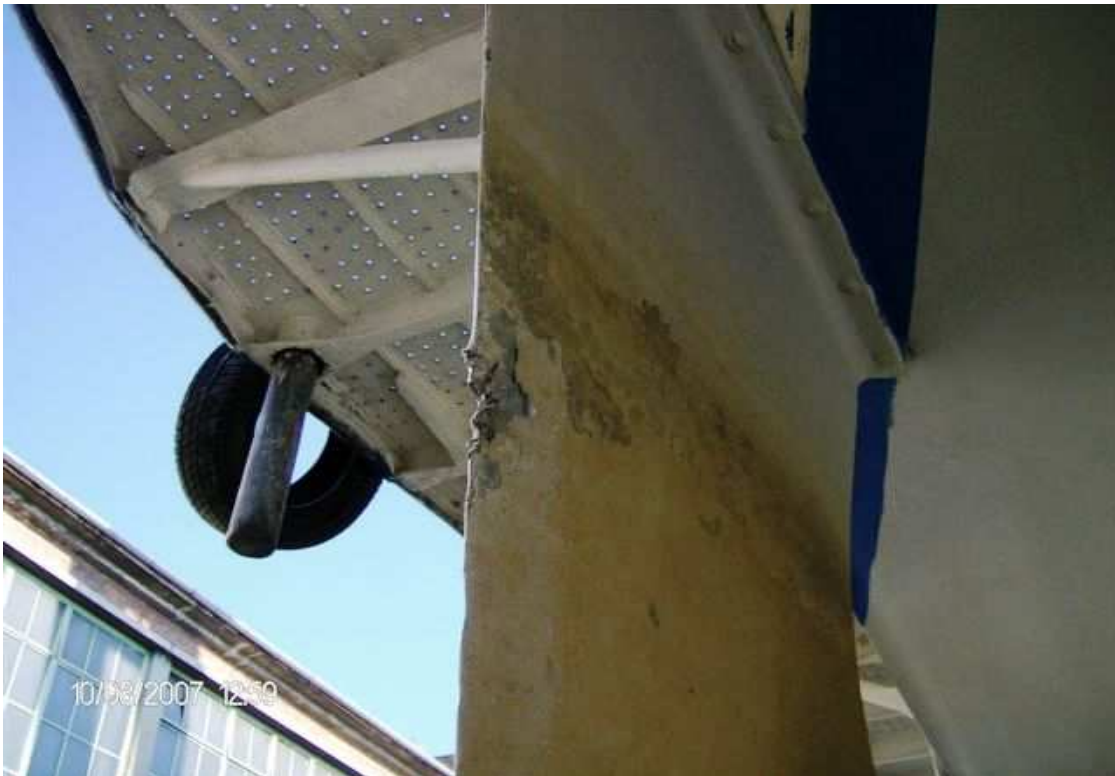
A Vöcsök II. hordszárnyas hajó kiemelt állapotban az újpesti Hajójavítóban.

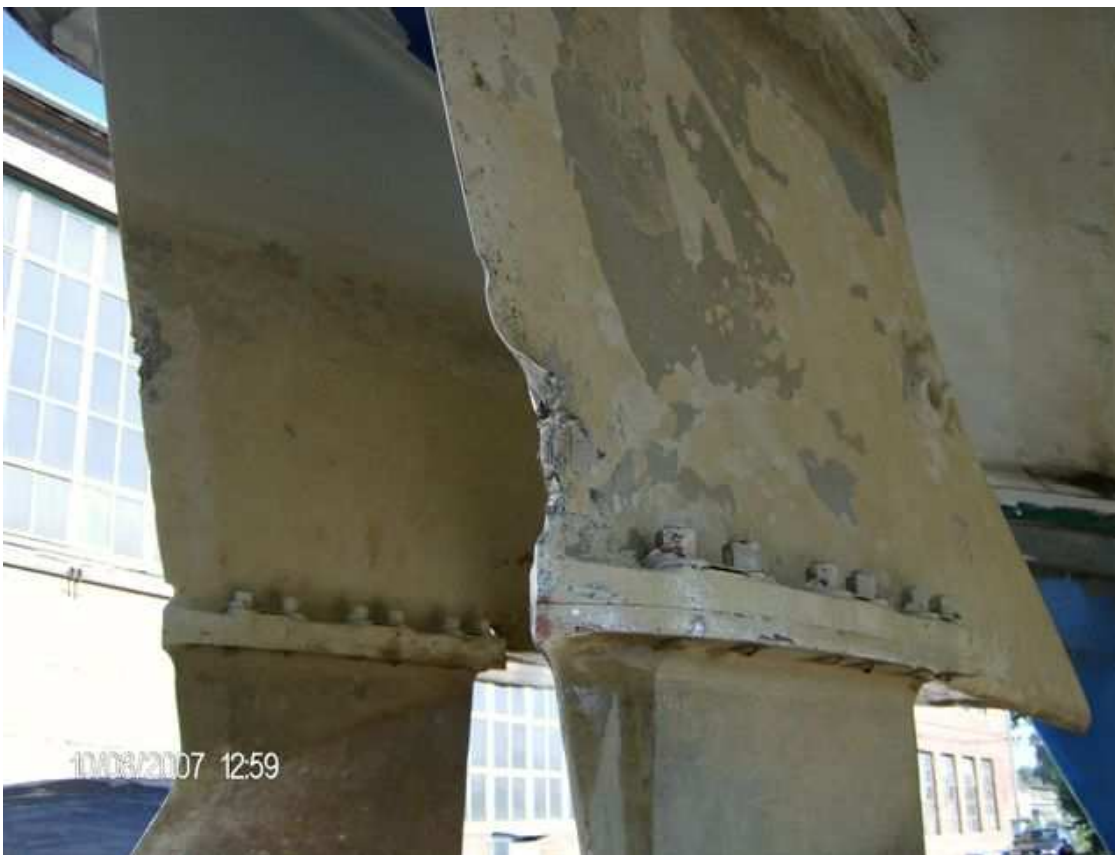
A szárnyashajó szárnytartó szerkezetén keletkezett sérülések.
