KÖZLEKEDÉSBIZTONSÁGI
SZERVEZET

ZÁRÓJELENTÉS

SÚLYOS VÍZIKÖZLEKEDÉSI BALESET

**kisgéphajó
H-15492-11**

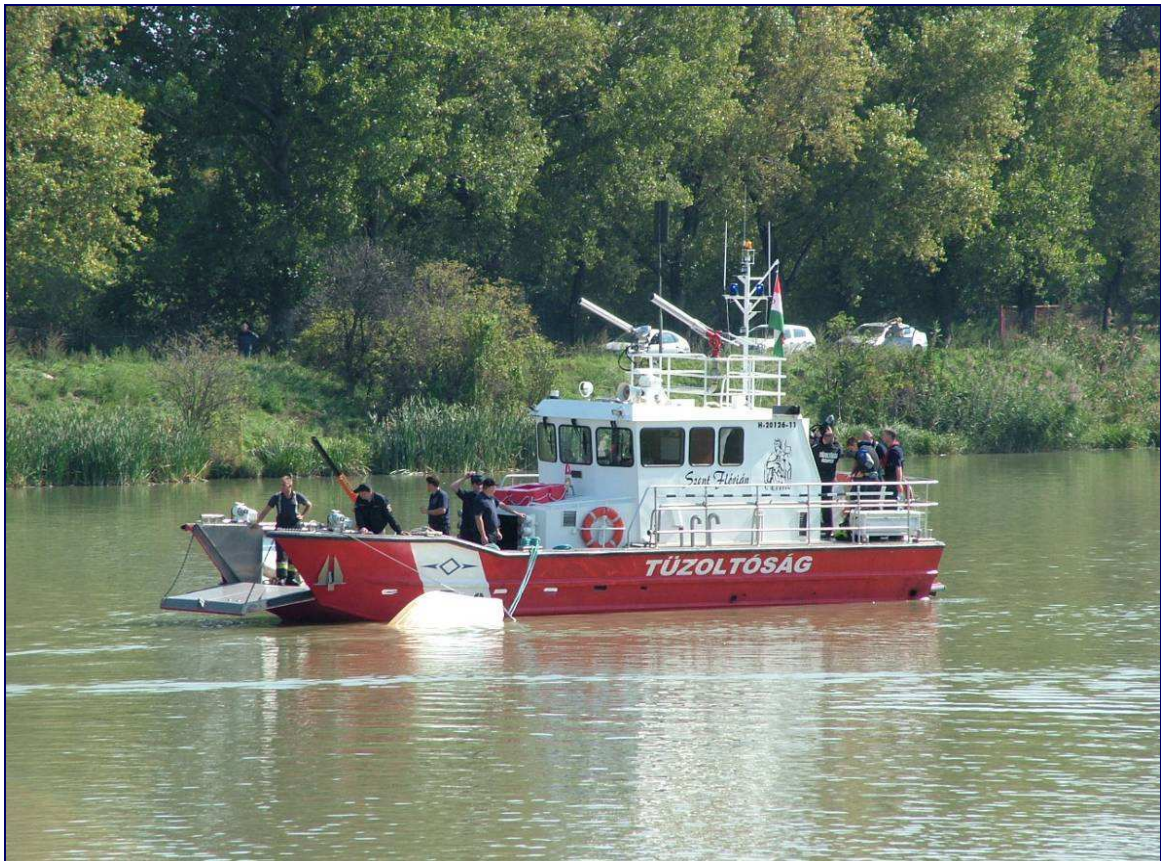
1. ábra: A tűzoltóhajó megköti az elsüllyedt kiséphajót.

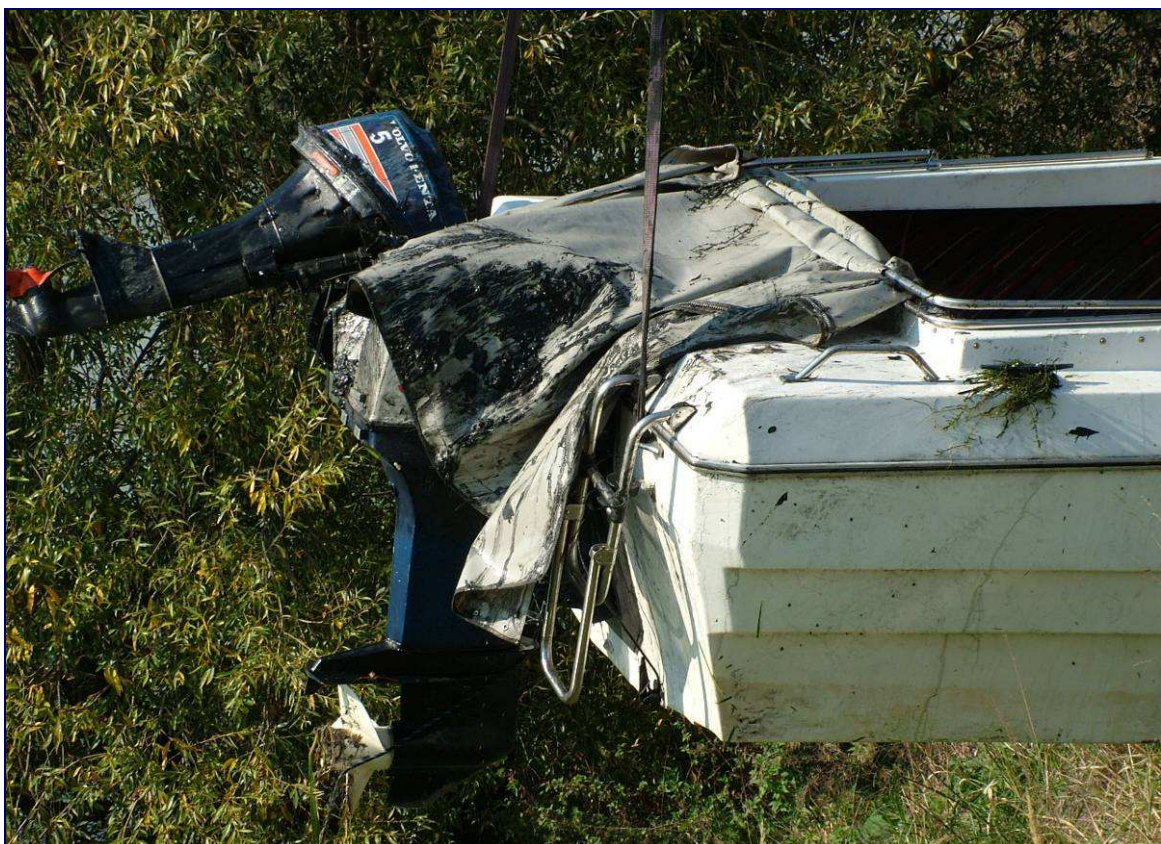
2. ábra: A felborult hajótest hátsó része leérhetett a mederfenékre.

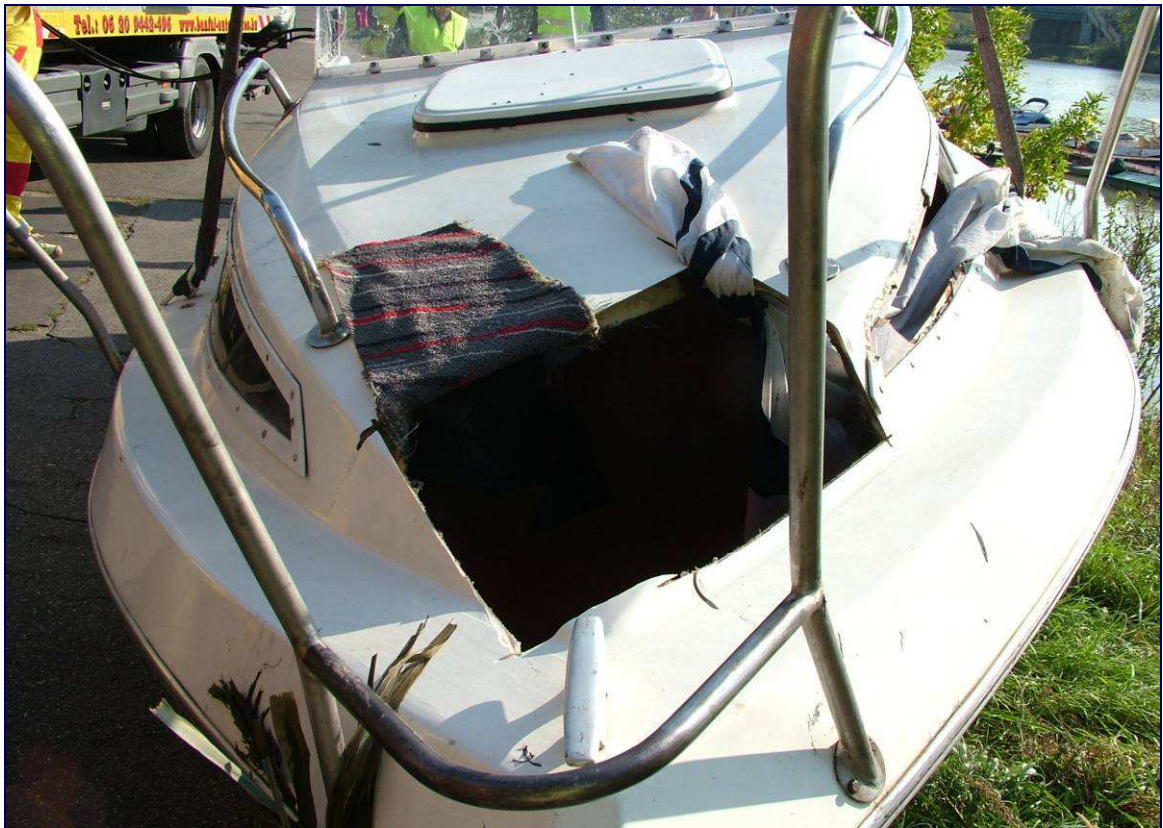
A kisgéphajó felborulása után a hajó tartozékai kiestek a vízbe, a hajó főhajtását biztosító 66,1 kW-os Tohatsu gyártmányú és a vészmeghajtást biztosító 3,67 kW-os Volvo gyártmányú külmotorok vízbe merültek, emiatt javításra szorulnak. A hajótesten külsérelmi nyomok nem látszottak a kiemelés és a későbbi szakértői vizsgálat alkalmával. A műanyag hajótest kabinján, a mennyezeti részen szándékosan kivágott részt a tűzoltóság mentési célból végezte. A lakótéri rész baloldali kis ablakát a hajó vezetője törte be életmentési céllal.

3. ábra: A lakótéri rész kivágása, ahol a beszorult utast kiszabadították a tűzoltók.

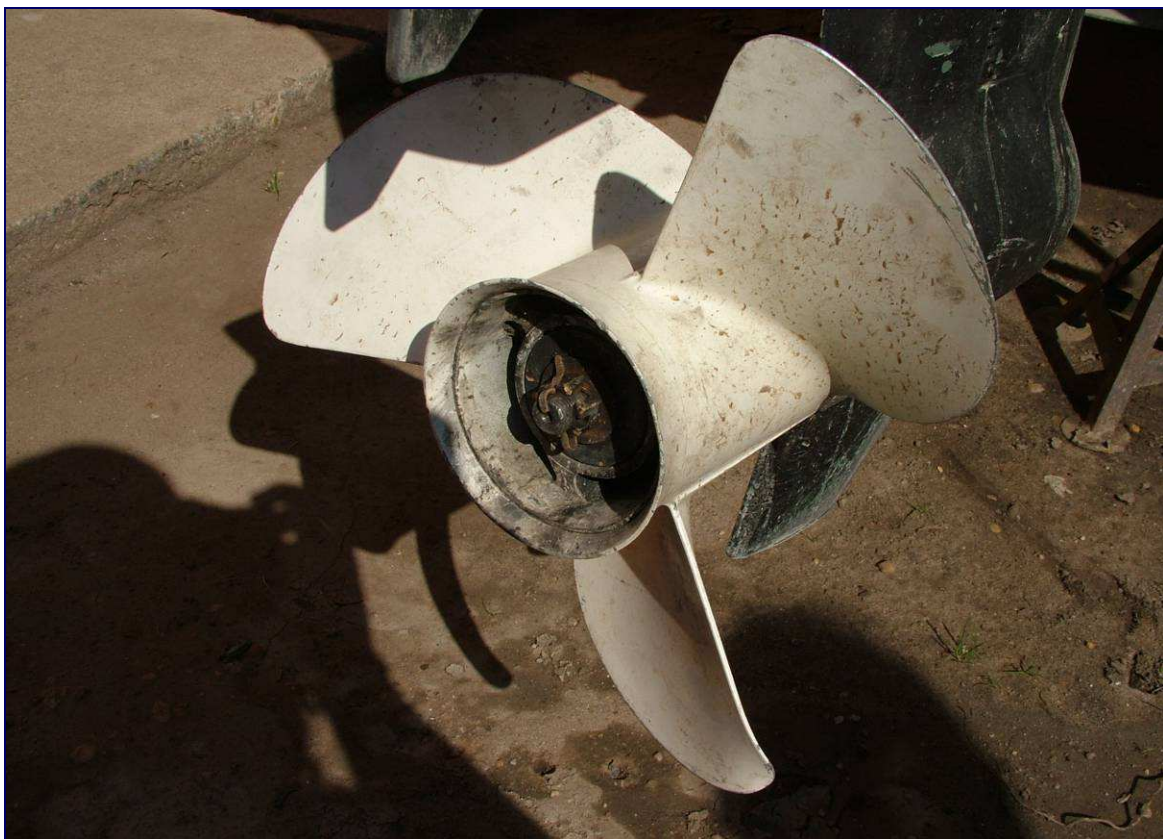
4. ábra: A hajócsavar sérülése minimális.

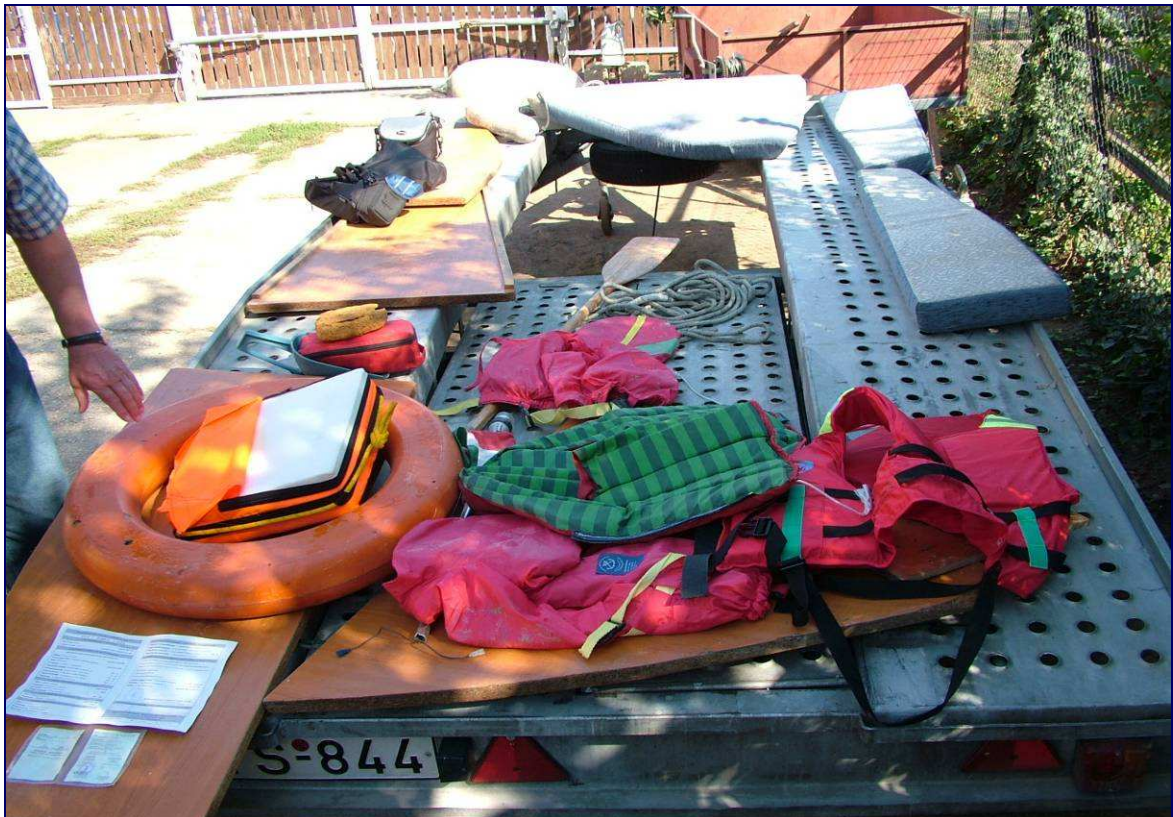
5. ábra: Az összegyűjtött tartozékok az igazságügyi műszaki szemle alkalmával.

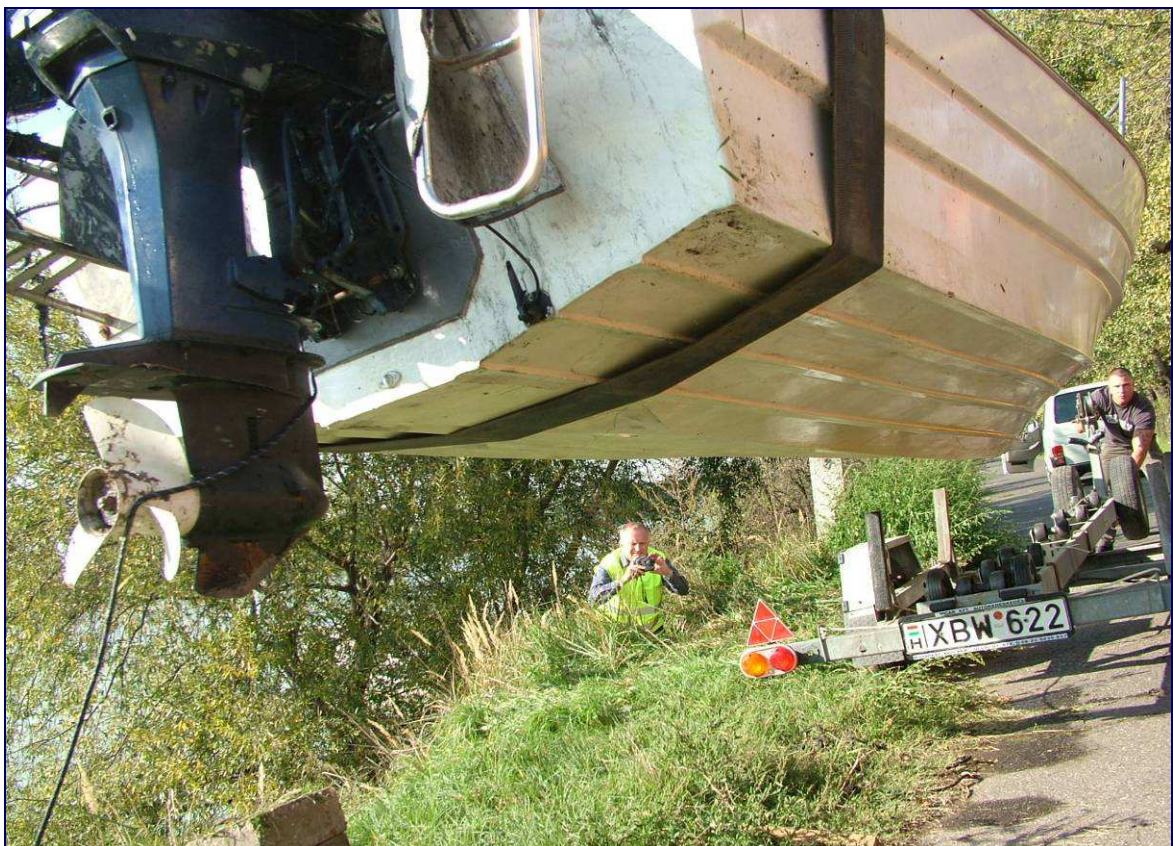
A környéken horgászó szemtanúk egyértelmű állítása szerint, egy hajó nagy sebességgel érkezett, majd balra fordult és utána már csak azt hallották, hogy a motor felpörög, és a hajó már felborult. A szemtanúk közül többen nem is látták magát a borulást, olyan gyorsan történt az esemény. A hajótesten egyáltalán nem és a hajócsavaron is csak kismértékű sérülés deformáció festékleverődés volt látható, ami szintén nem támasztja alá a felütés, beakadás elméletét.

6. ábra: A hajó alján sem volt látható sérülés.
