ZÁRÓJELENTÉS

**2007 - 078 – 4P
Repülőesemény**

**Budapest Ferihegy
2007. március 07. 18:00 UTC**

**Fokker 100
HB-JVG**

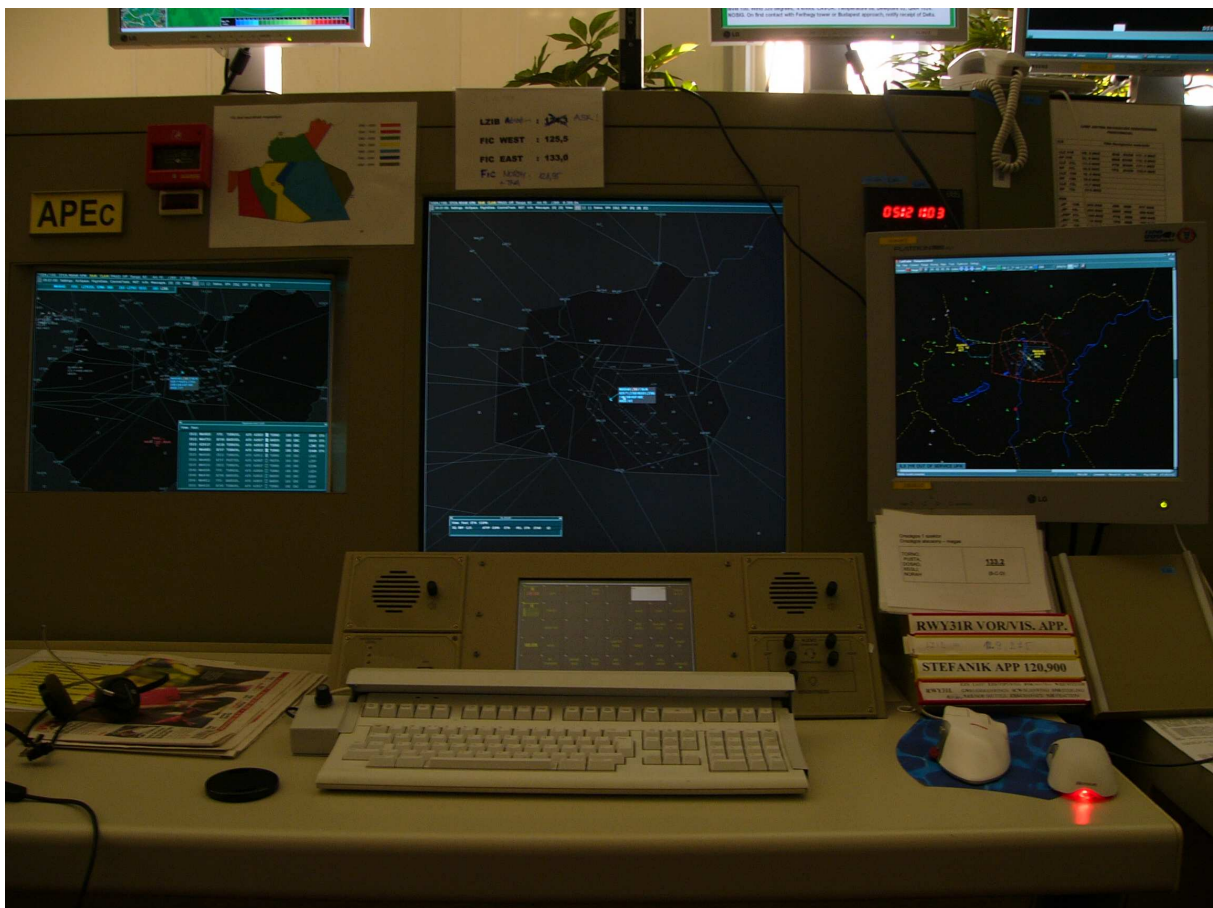
1. számú melléklet

- a munkahely pultjára kihelyezett repülésnyilvántartó szalag tartójába helyezett, információs tábláról. Ennek szövege az ALMOS-hoz hasonlóan a NOTAM-al ellentétben azt jelezte, hogy az adott pályára NDB megközelítés van használatban és nem azt, hogy milyen eszköz nem működik. A repülésnyilvántartó szalag kihelyezésére és kezelésére vonatkozóan a Vb nem talált munkatechnológiai előírást.

- a tartalék radarrendszer monitorának alsó szélén megjelenő szövegről. A kijelző elhelyezése ugyanakkor kiesik az irányítók által rendszeresen használt és figyelt zónából. A kérdéses szövegmező feltöltésének lehetőségét korábban az SV gyakorolta, de ez az esemény idején már az AMC hatásköre volt. Nem került rögzítésre olyan adat, hogy ebben a mezőben az esemény során mi volt látható. Az információs szövegmező kezelésére vonatkozóan a Vb munkatechnológiai előírást nem talált.

Az APP munkahely képe. Jobb oldalon alul láthatóak a repülés nyilvántartó szalagok tárolói, felette a tartalék radar képernyő. A tartalék radar képernyő bal alsó sarkában van az információs szövegmező.

A Vb javasolja a HungaroControlnak, hogy biztosítson az APP munkahelyeken visszajelzést az irányítók számára a navigációs berendezések működéséről.
